**Analyse und Bewertung  
von Schäden  
bei Holzkonstruktionen**

Prof. Dr. François Colling

Durchgeführt im Auftrage der  
Deutschen Gesellschaft für Holzforschung e.V., München

E - 96 / 14

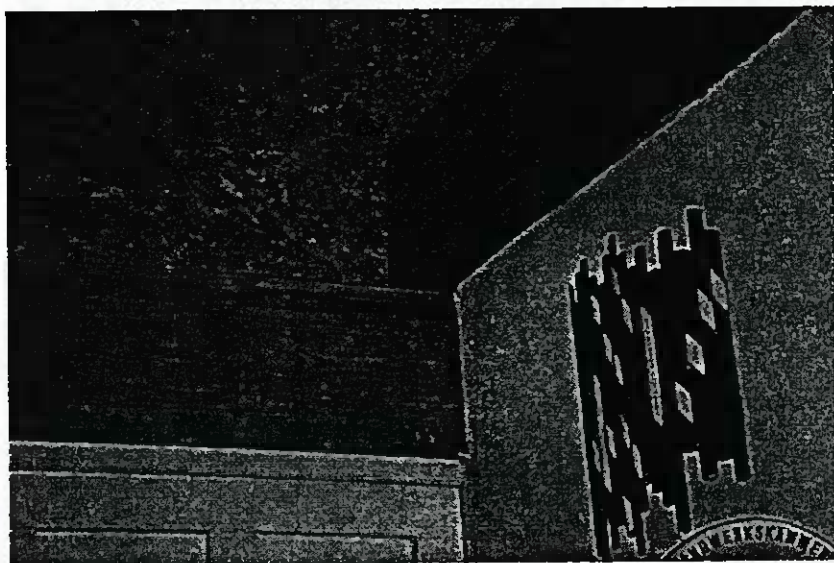
**Bild 2.1-13b**  
geöffnete Kontaktfuge  
[Foto: Galiläa]

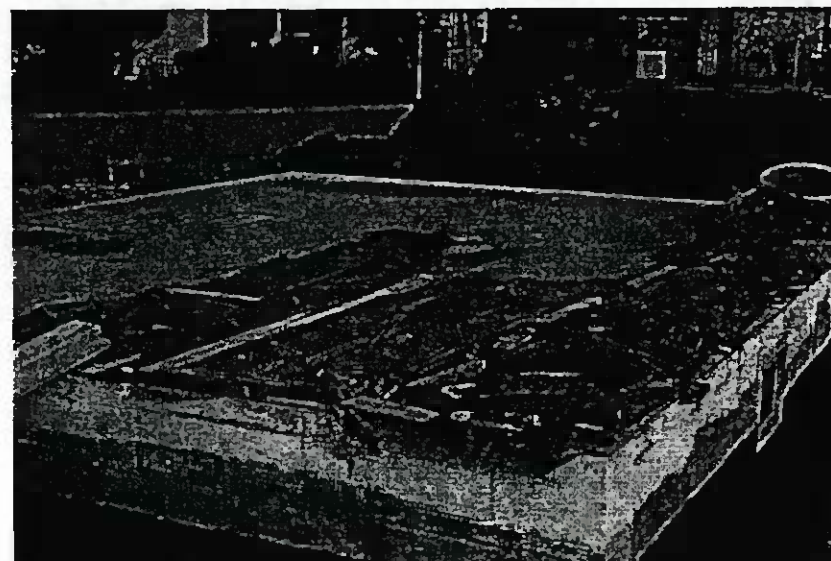
**Bild 3.2-5**  
nicht abgedeckte Kellerdecke  
aus OSB-Platten

Werden die Hölzer nicht abgedeckt, so können sie bei Regen insbesondere über das Hirnholz ungehindert Wasser aufnehmen. Die erhöhte Holzfeuchte kann zu erheblichen Mängeln/ Schäden führen, z.B. zu (Schimmel-) Pilzbefall, wenn die Feuchte im eingebauten Zustand nicht schnell genug entweichen kann (Bild 3.2-6 bis -8).

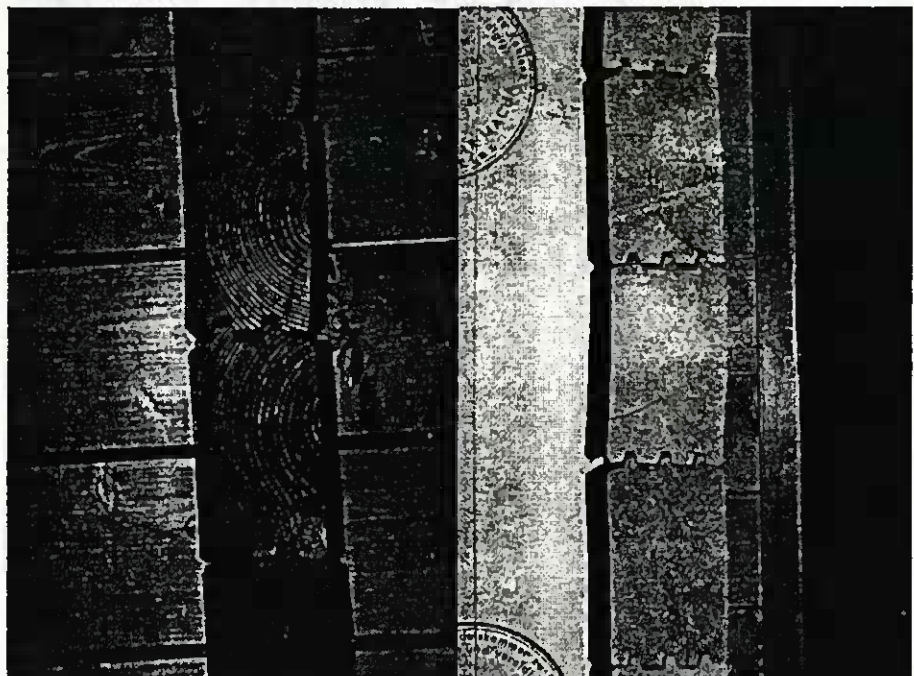
**Bild 3.2-15**  
Fehlerhafte Ausführung:  
Fugenöffnungen und Ver-  
formungen bei Blockboh-  
lenwand; Blockbohlen nicht  
wechselseitig verlegt  
[Foto: Galiläa, Macha]

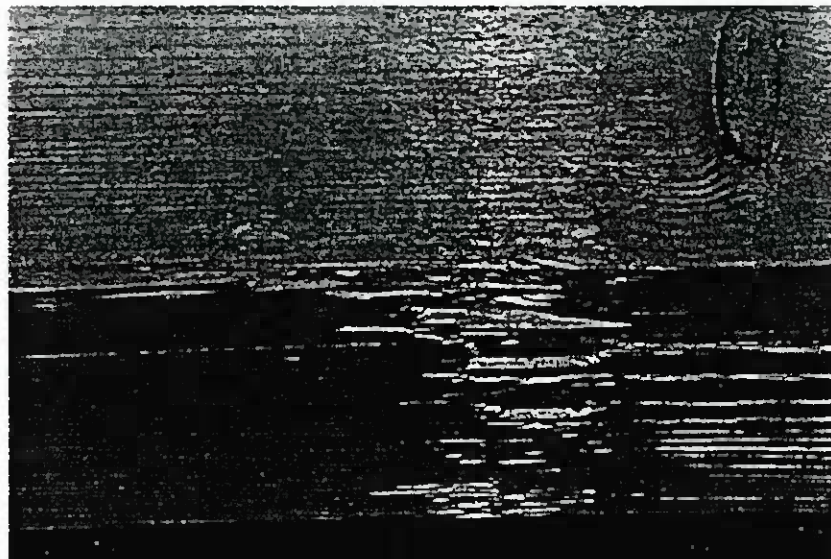
**Bild 3.4-3**  
 Nicht objektbezogene Holzauswahl: rissige Stütze zwischen zwei Fenstern, nicht fachgerechte Abdichtung  
 [Foto: Frech]

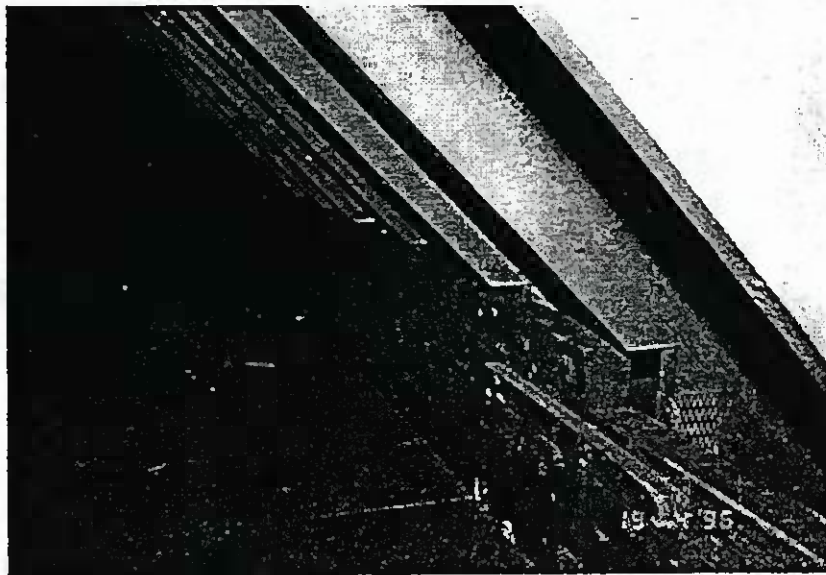
Mangelhafter Abbund: Pfettendach wird zum Sparrendach (Foto: Macha)

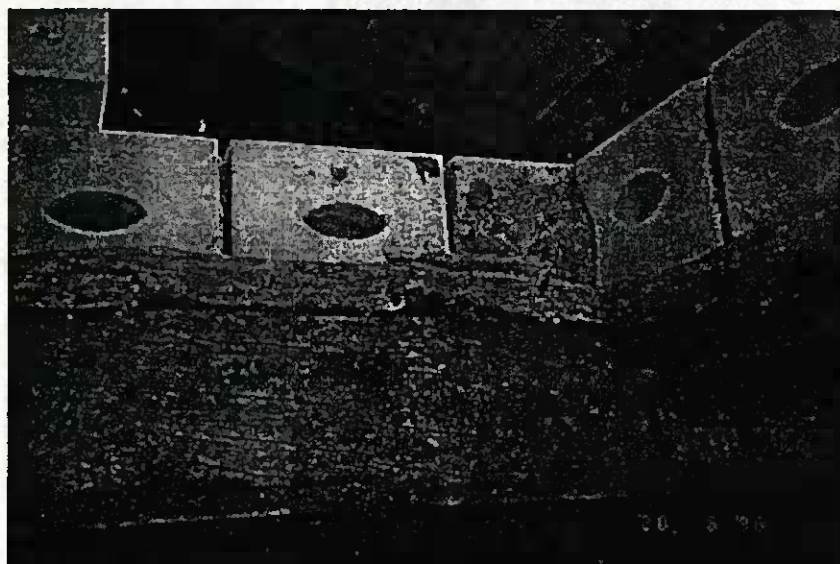
**Bild 5.4-2**  
Nicht gewährleistete Hinterlüftung durch fehlenden Hohlraum (Foto: Schmidt)

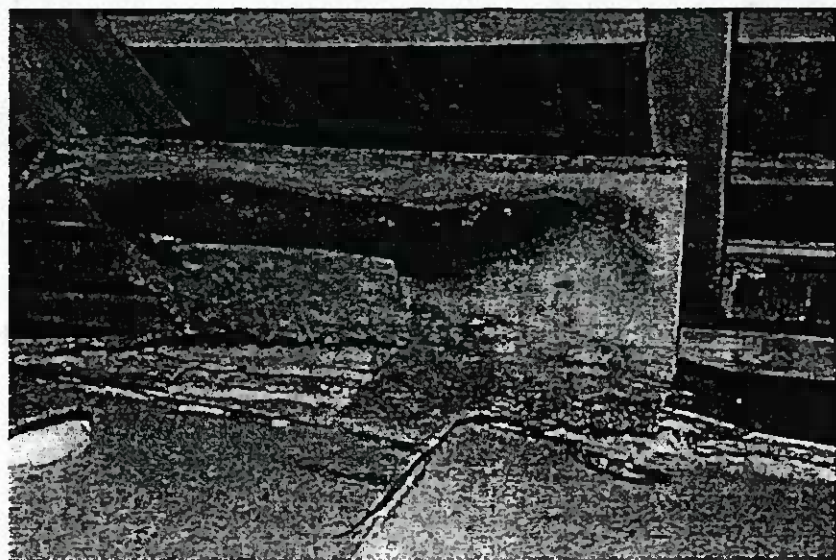
Bild 5.4-22

Feuchteschaden an oberseitiger Deckenschalung (FP-Platte) bei nicht ausgebautem Dachgeschoß infolge unzureichender Luftdichtheit (Foto: Egle)

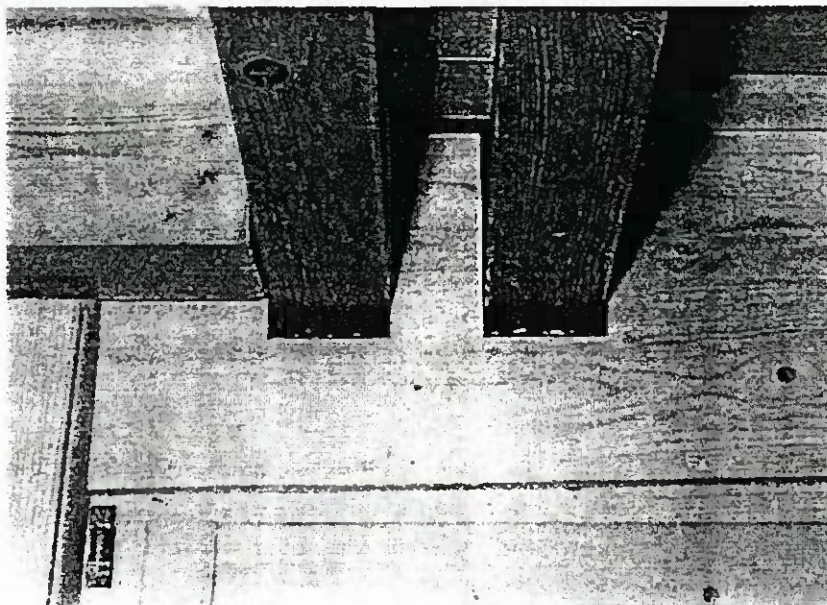
**Bild 5.4-32**

- Durchdringungen von Sparren, Pfetten, Kehlbalken u.ä. sind immer wieder Ausgangspunkt von Tauwasserschäden, weil die Anschlüsse an die luftdichte Schicht nicht dicht ausgeführt werden (Bild 5.4-32 bis -34).

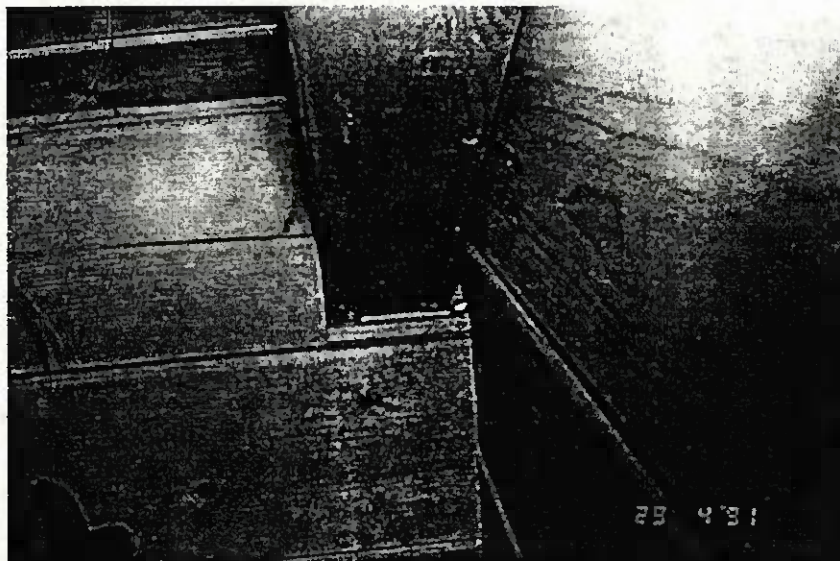
**Bild 5.4-34**  
Kehlbalkenanschluß durchstößt  
Folie: kein luftdichter Anschluß  
[Foto: Pohl]

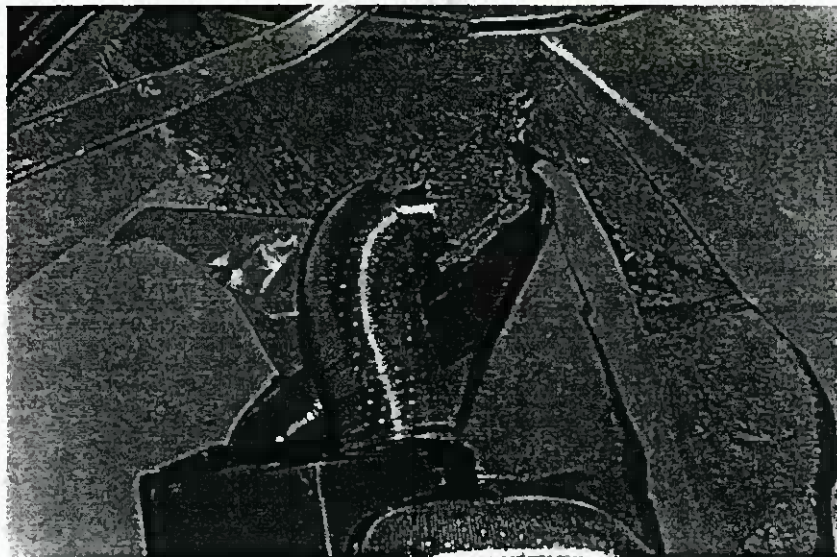
Kabel- und Rohrdurchführungen werden meist von fachfremden Handwerkern verlegt, die nur unzureichend über die Notwendigkeit einer sorgfältigen Abdichtung Bescheid wissen. Dies kann zu schwerwiegenden Folgen führen, z.B. wenn Folien großzügig ausgeschnitten oder gar zerstört werden (Bild 5.4-37).

Bild 5.4-37  
Rohrdurchführung durch Dach:  
zerschnittene Folie  
[Foto: Pohl]

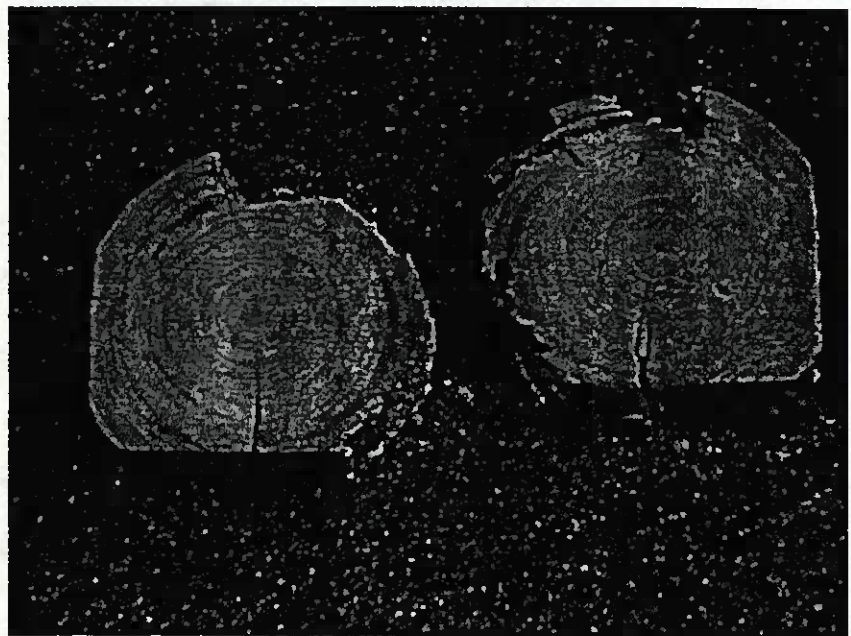
Bild 6.1-1  
 Fraßgänge des Hausbocks  
 nur im Splintholz  
 [Foto: Trübswetter]

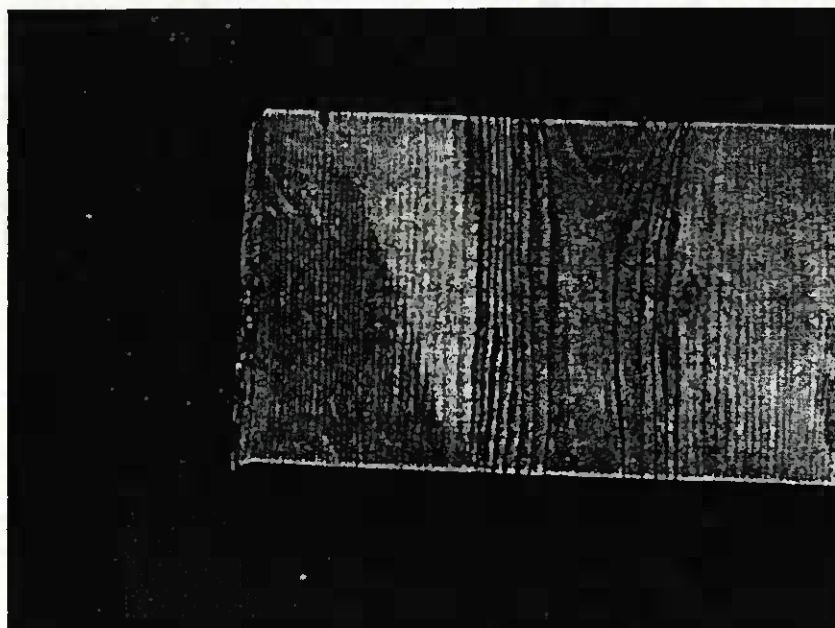
**Bild 6.1-3**  
Befall des Splintholzes  
durch Bläue

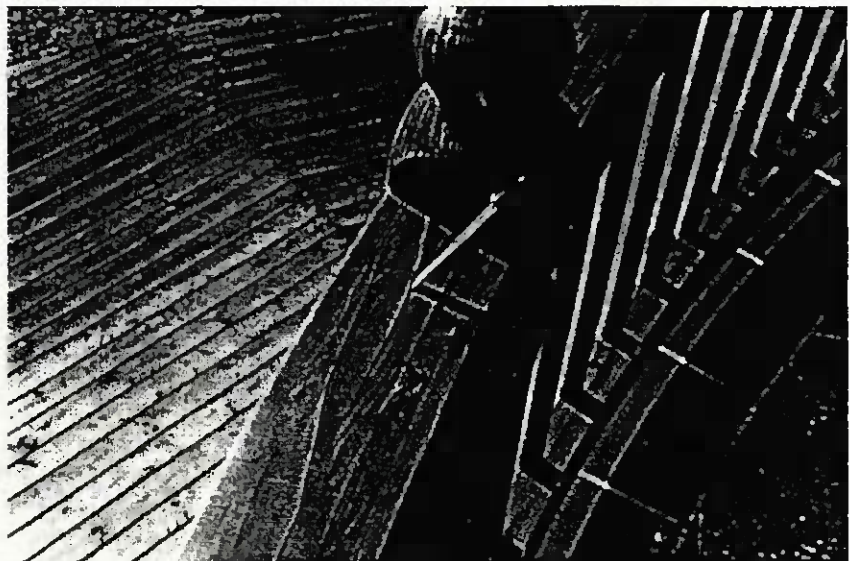
**Bild 6.3-21**  
Fäulnisgefahr durch oberseitige Risse [Foto: Frech]

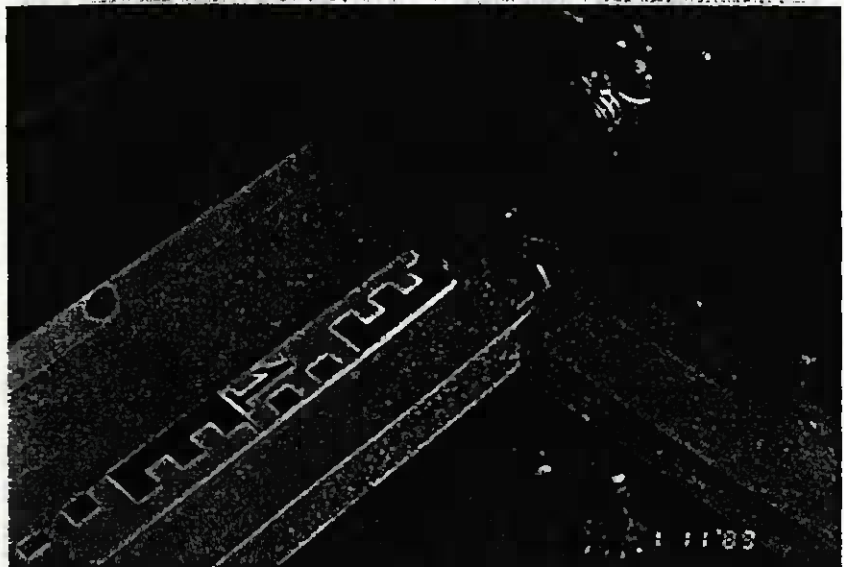
sehen. In Bild 6.3-26 ist ein Fall dargestellt, bei dem diese Überlappung mangelhaft ausgeführt wurde.

Bild 6.3-26 undichte Fenster-Sohlbank im Eckbereich  
[Foto: Schmidt]

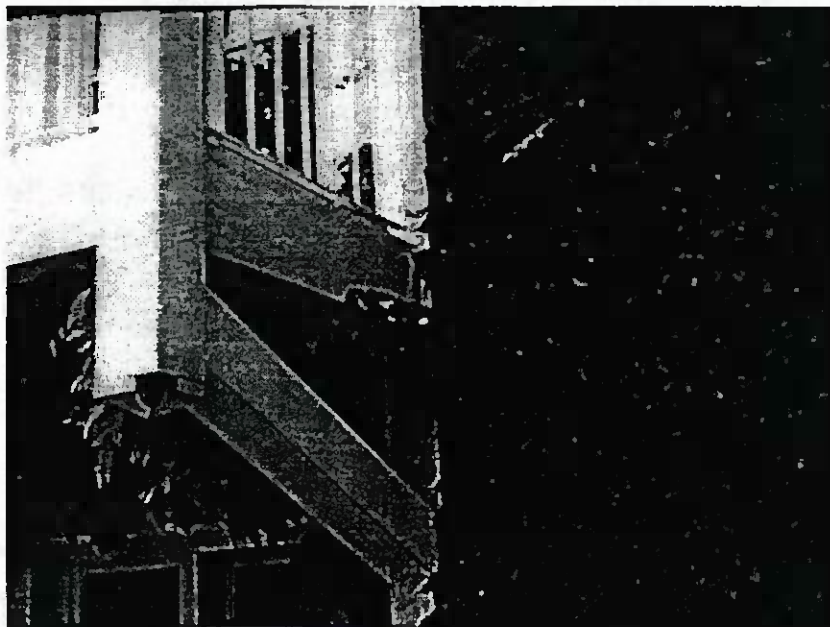
Der in Bild 6.3-30 dargestellte umlaufende Einschnitt der Hängestäbe wurde aus architektonischen Gründen angeordnet. Ablaufendes Wasser blieb in diesen Rillen stehen und drang in das Stirnholz ein. Mit der Zeit faulte das untere Teil ab.

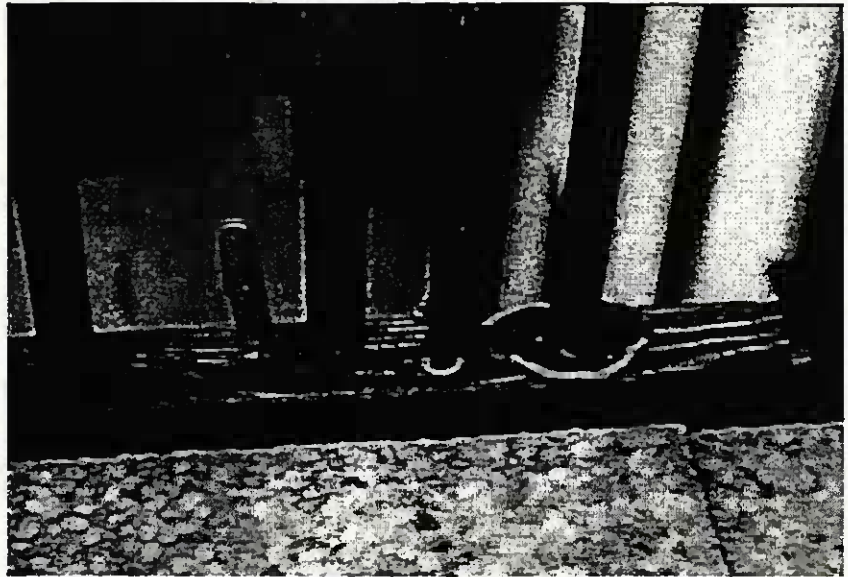
**Bild 6.3-32**  
 Morsches Holz im Bereich der Sprosseneinbindung  
 [Foto: Trübswetter]

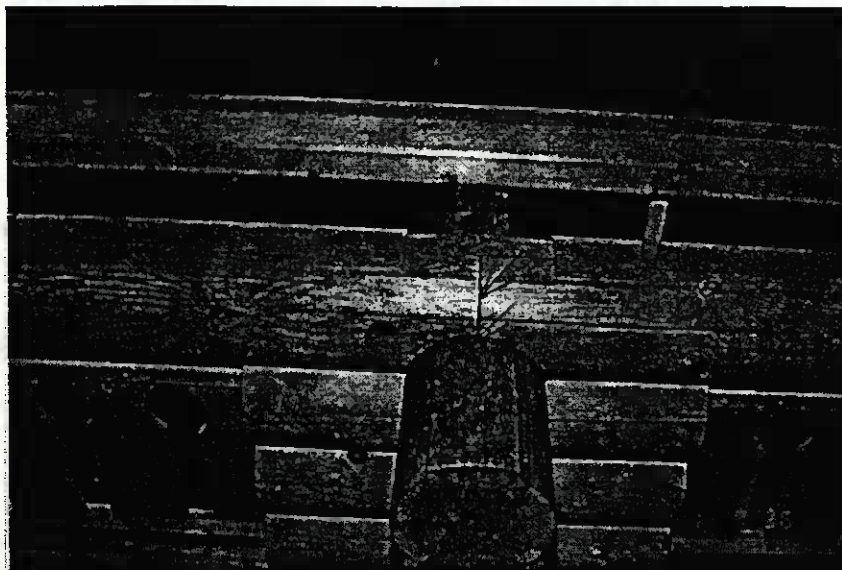
**Bild 6.3-43**  
 Fäulnis durch stehendes Wasser und Kapillarleitung bei  
 Gehrung der Geländerbretter  
 und Durchdringung der Stütze  
 [Foto: Trübswetter]

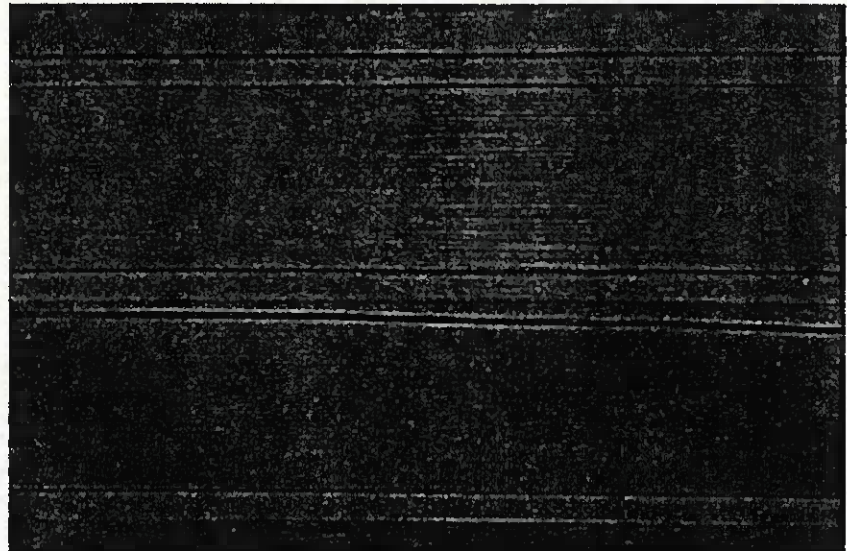
- Durch die Wasseraufnahme beim Trocknen des Lackes dehnen sich die Holzbauteile aus (Quellen). Besteht Kontakt mit anderen Holzteilen, so besteht die Gefahr des Verklebens. Trocknet das Holz aus, so entstehen durch das Schwinden Spannungen in der Kontaktfläche, die durchaus zu Rissen/Brüchen im Holz führen können (z.B. Quersugrisse bei Nut- und Federschälungen, wie in Bild 6.4-2 dargestellt).

Bild 6.4-2  
Quersugriß bei  
Nut/Federschälung durch  
Verkleben des Wasserlacks  
(Foto: Gockel)

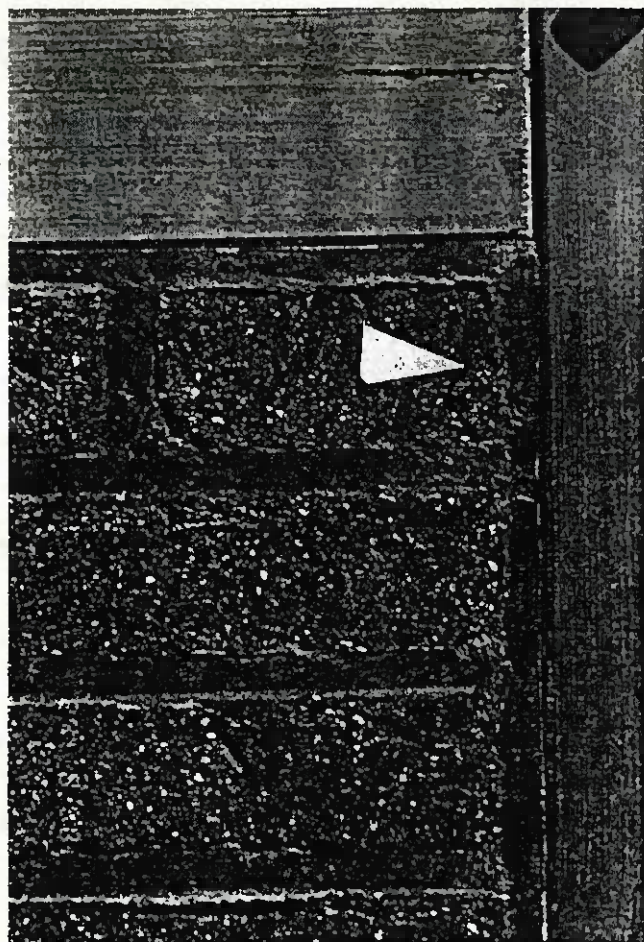
*Bild 1: Abgescherte Kante eines Verblendsteines*

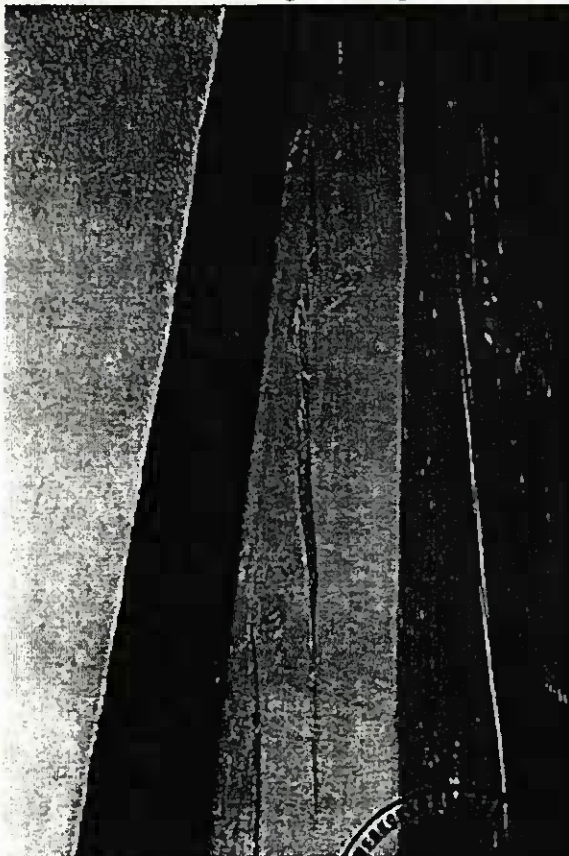
Aufgrund der Drehwüchsigkeit verliefen die Risse nicht kantenparallel, sondern entsprechend der Faserneigung abgesetzt und schräg. Die Abweichungen der Fasern auf einen Meter Länge betrugen 80 – 120 mm/m.

*Bild 1: Trocknungsrisse in Stütze ① im Erdgeschoß*

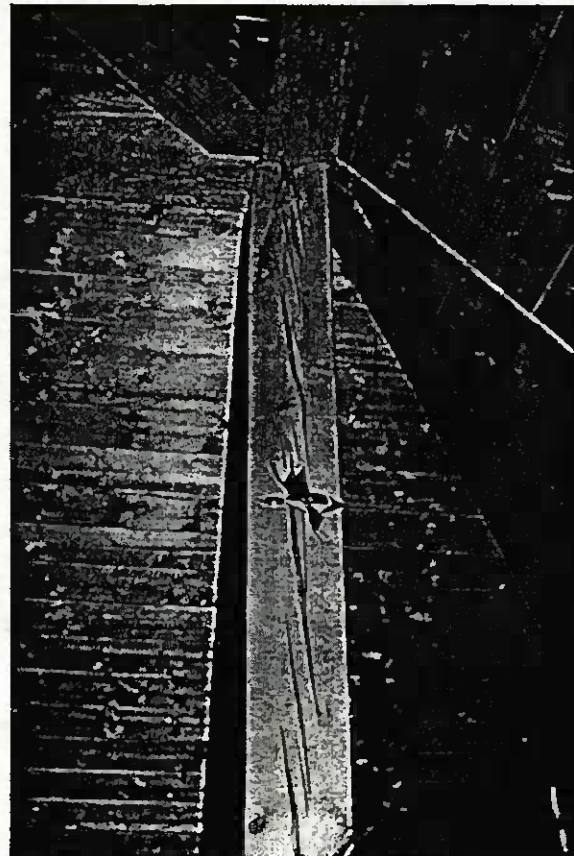
*Bild 2: Trocknungsrisse in Stütze ① im Obergeschoß*

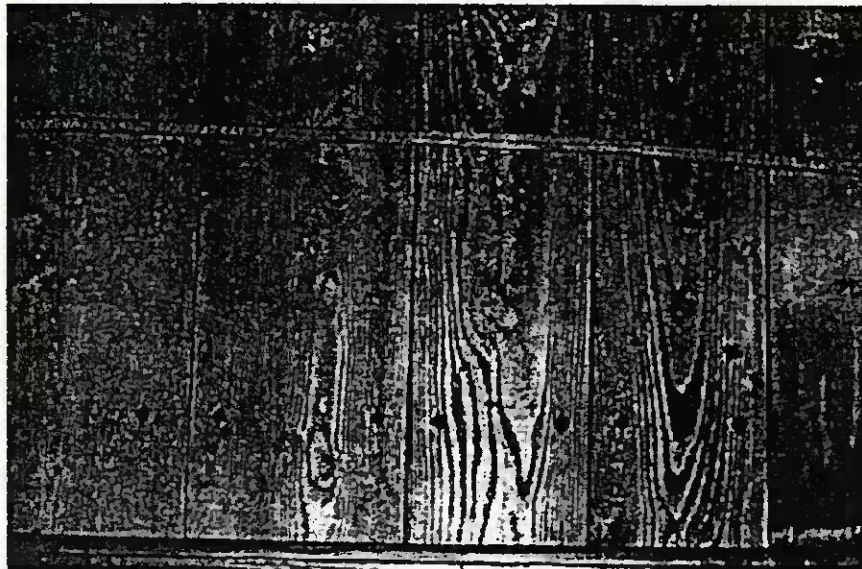
Nach einiger Zeit stellten sich zwischen den einzelnen Dielen Fugen ein, deren Breite entsprechend dem Verlegefortschritt zunahm. Im Mittel wurden pro laufendem Meter Dielenbreite Fugen von etwa 10 mm gemessen (Bild 1). Die größte Fuge wurde mit etwa 6 mm ermittelt.

Bild 1: Dielenfußboden mit zu großen Fugen

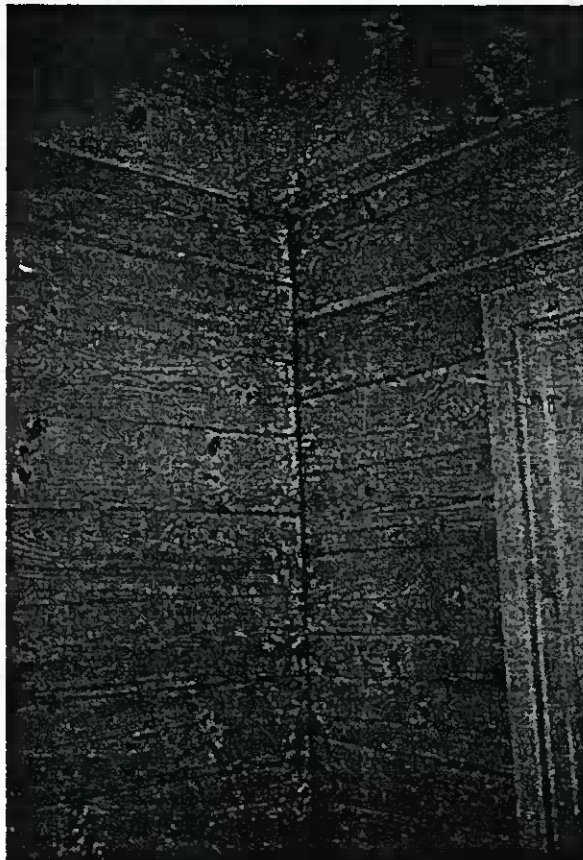
*Bild 1: Wasserflecke im Bereich der Verkämmung  
der Außenwand*

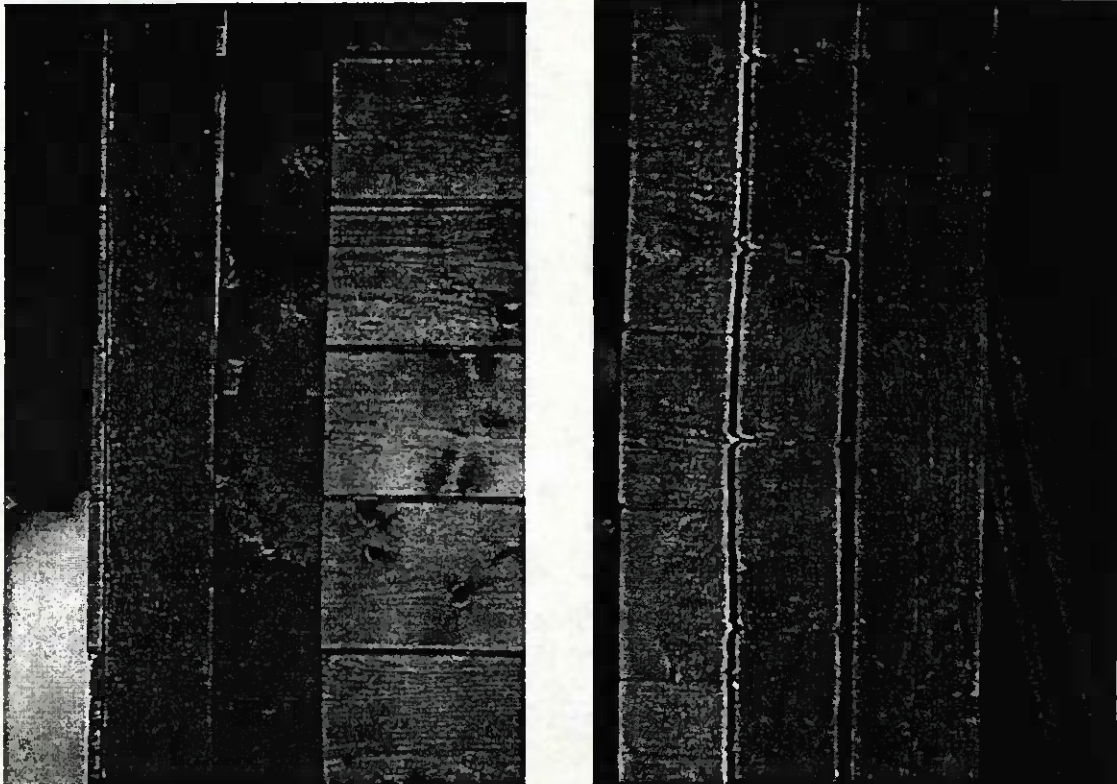
*Bild 2 & 3: Verkrümmung der Innenwände infolge der nicht wechselseitigen Anordnung der Bohlen*

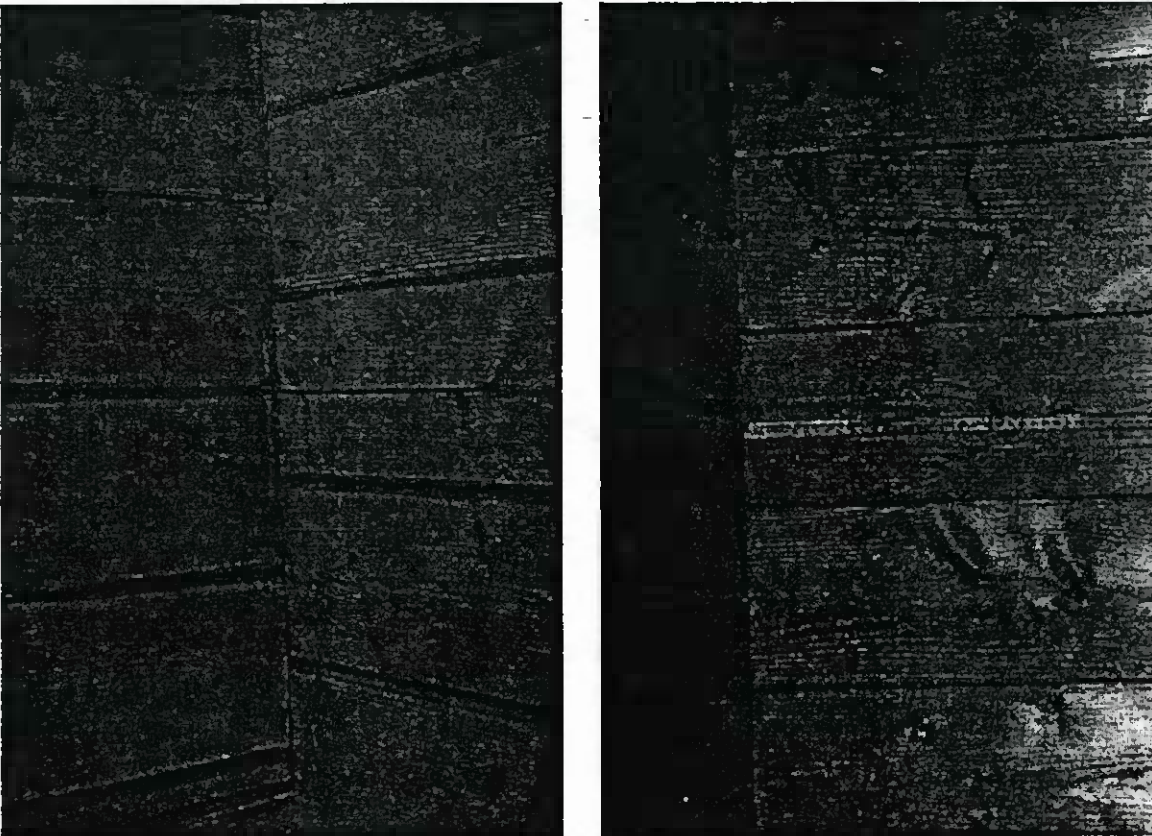
*Bild 1 & 2: Ansichten der Eckverkämmungen und der sich abzeichnenden Wasserspuren*

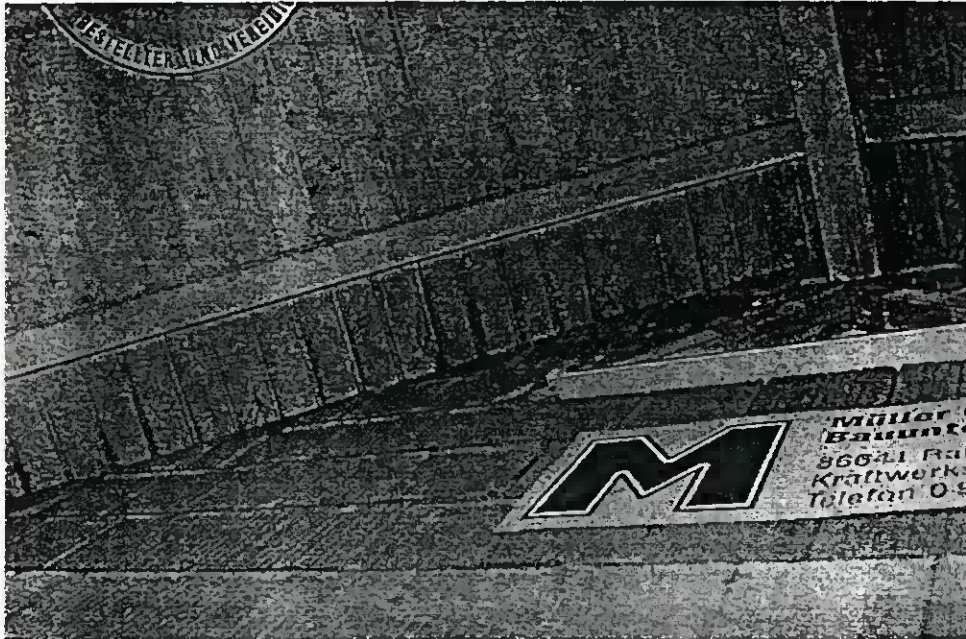
Bild 3: Feuchtflecken an der Unterseite der Dachschalung

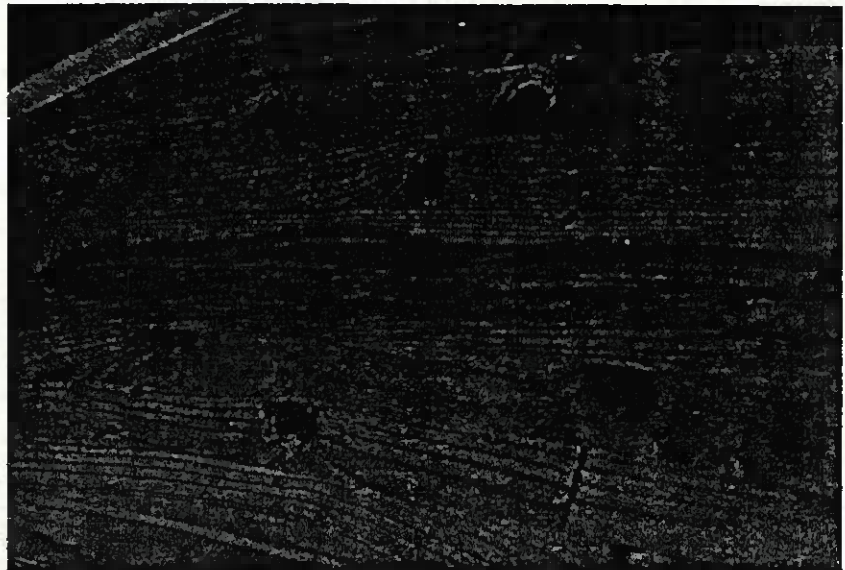
Bild 1: bereits nachgebesserte Risse in BSH-Träger

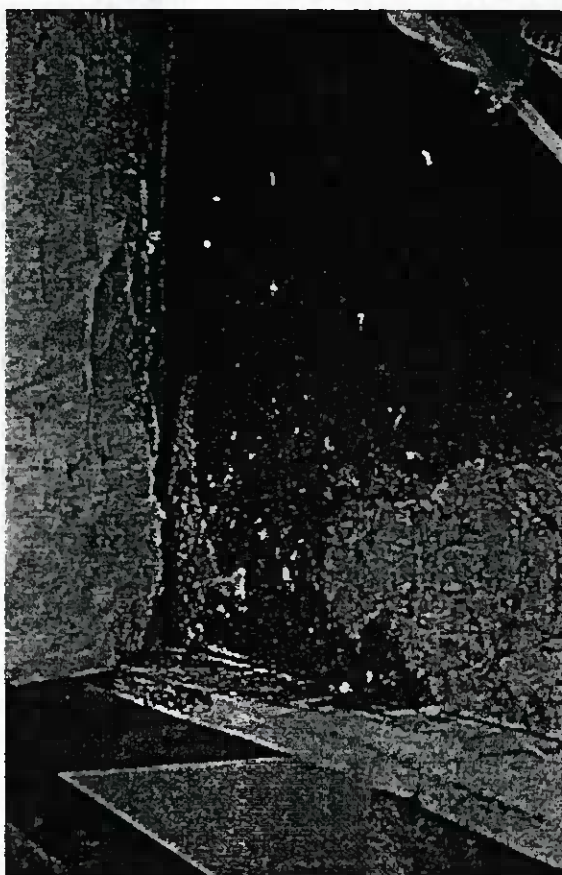
Bild 4: großer Feuchtefleck auf der rückseitigen OSB-Platte

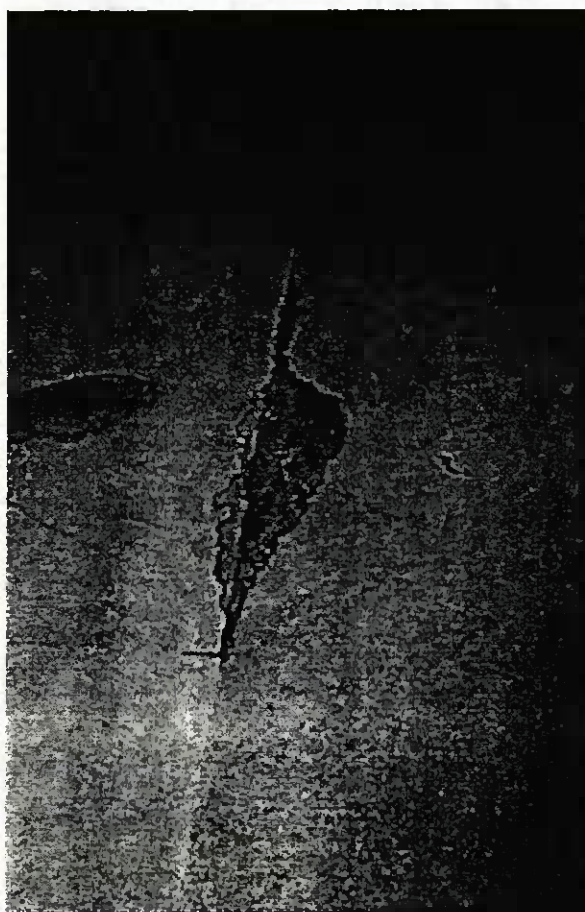
Bild 1: Feuchtfleck an der Stoßstelle der Sperrholzplatten

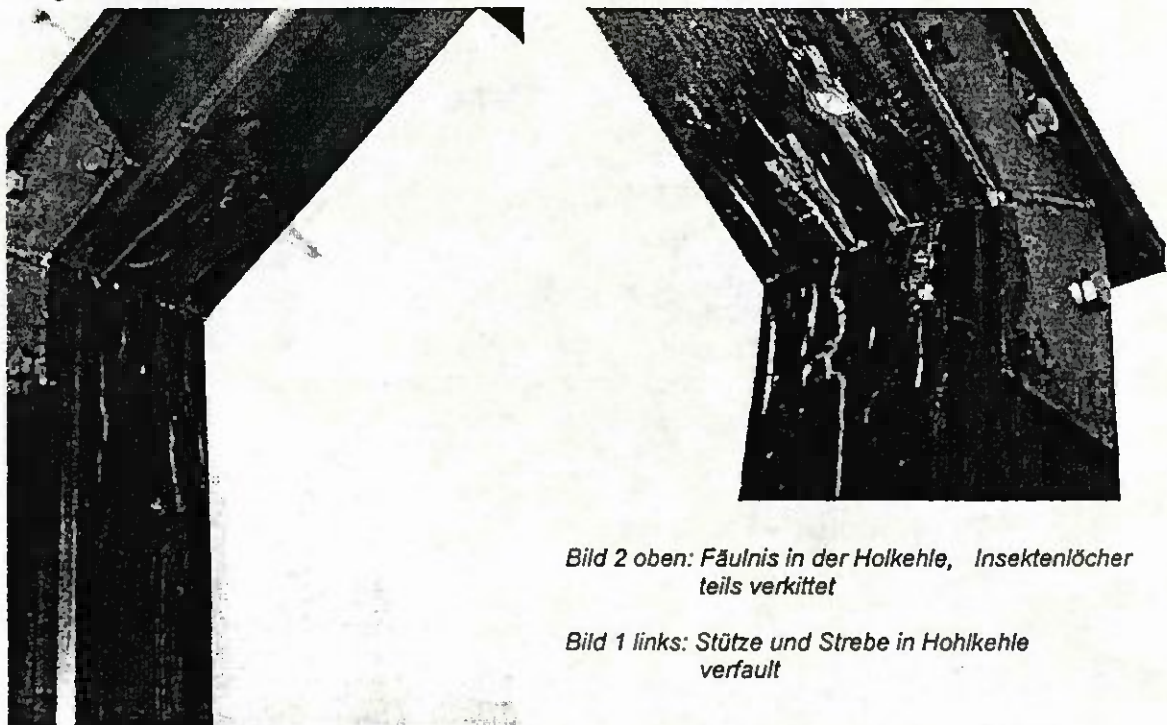
*Bild 2 oben: Fäulnis in der Holkehle, Insektenlöcher teils verkittet*

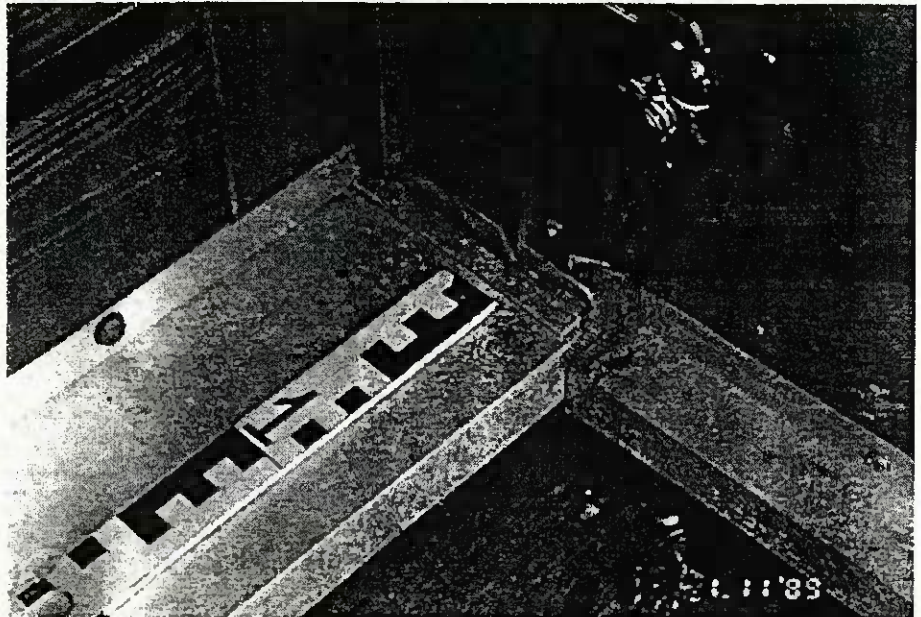
Bild 1: offene Fuge zwischen der Sohlbank und einem Brüstungselement

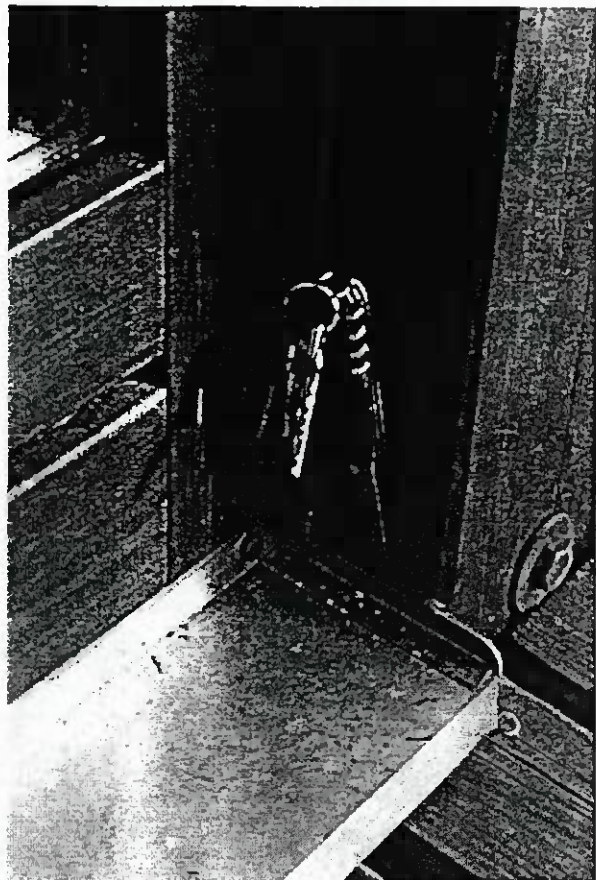
*Bild 2: aufgerissene Silikonabdichtung zwischen der Alu-Sohlbank und der Holzstütze*

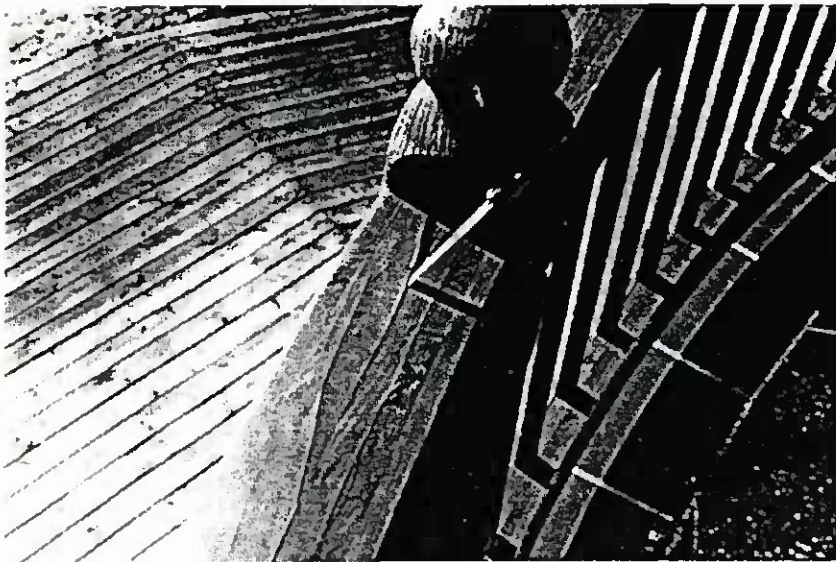
*Bild 3: Risse an der Oberseite des Balkongeländergutes*

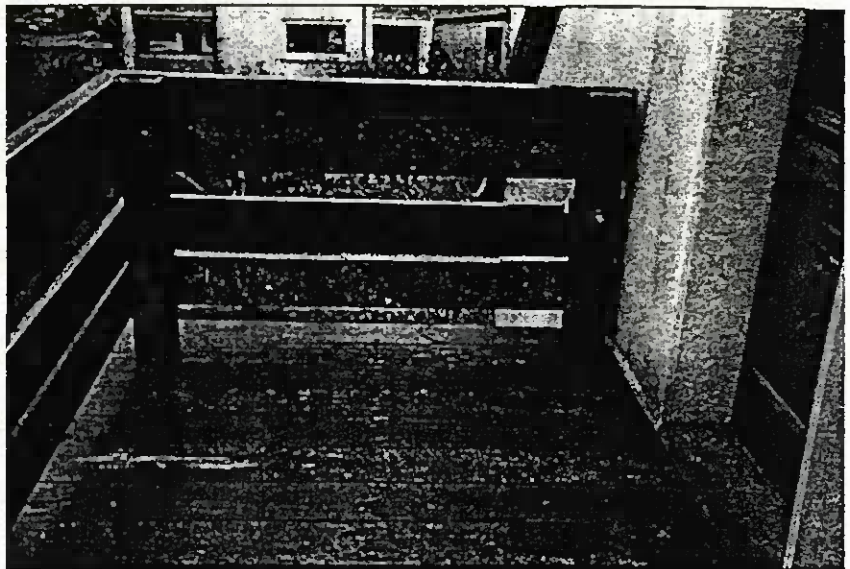
Bild 1 (rechts): Harzaustritt bei nahezu allen Holzteilen

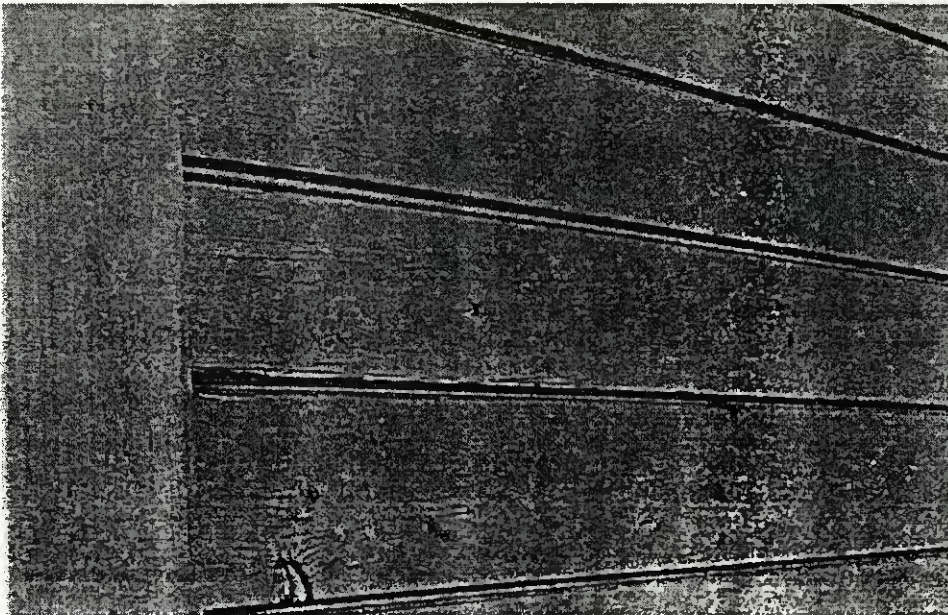
*Bild 1: Ansicht der verwitterten Außenfassade*
