**Analyse und Bewertung  
von Schäden  
bei Holzkonstruktionen**

Prof. Dr. François Colling

Durchgeführt im Auftrage der  
Deutschen Gesellschaft für Holzforschung e.V., München

E - 96 / 14

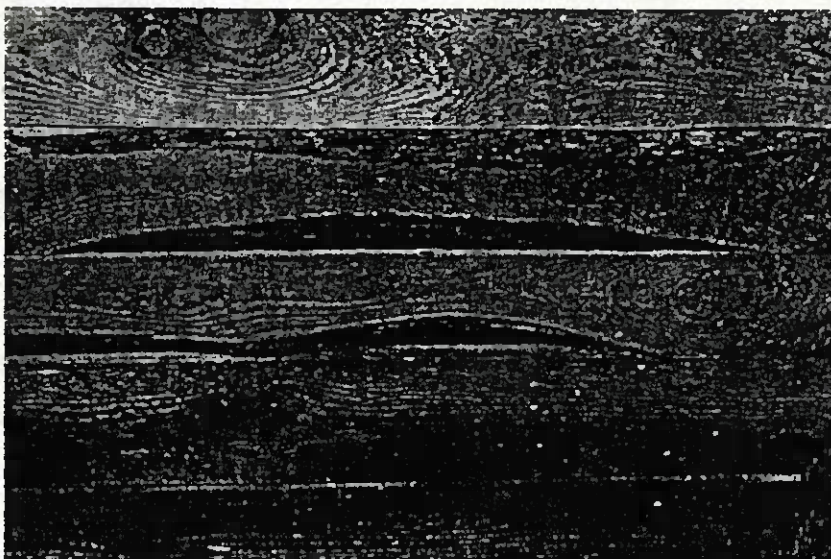
**Bild 2.1-5**  
unzulässige Baumkanten bei  
Dachschalung  
[Foto: WEKA-1]

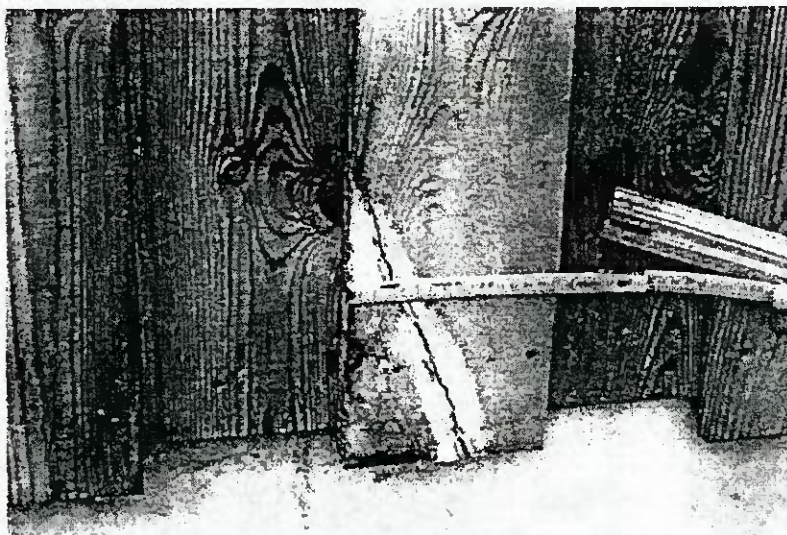
**Bild 2.1-6a**  
 unzulässige Risse bei Außen-  
 wandbekleidungen  
 [Foto: WEKA-1]

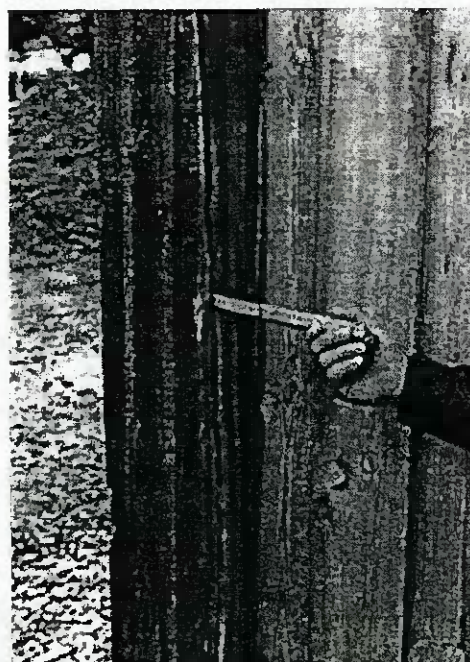
**Bild 2.1-6b**  
 unzulässige Risse bei Außen-  
 wandbekleidungen  
 [Foto: WEKA-1]

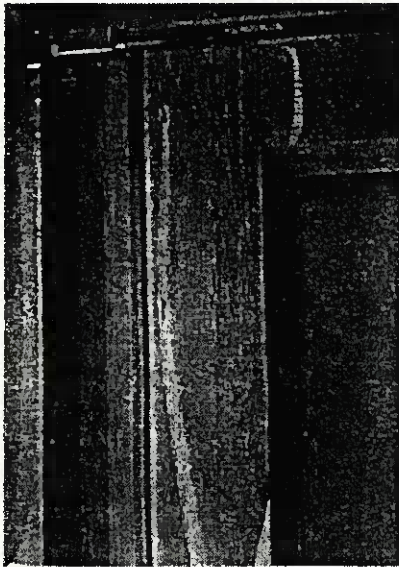
**Bild 2.1-7**  
 unzulässiger Ast bei Fensterholz  
 [Foto: WEKA-1]

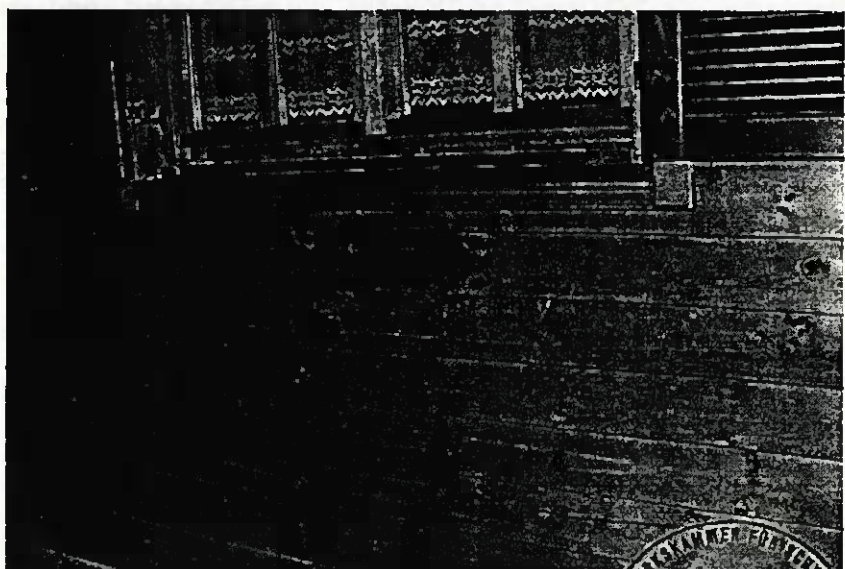
**Bild 2.1-9**  
unzulässige Ausfalläste bei Wandbohlen  
[Foto: Galiläa]

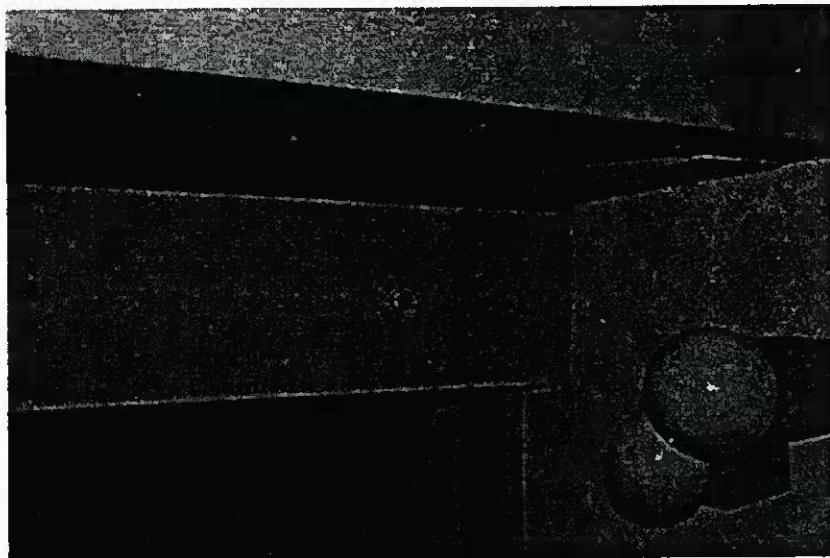
Ursprünglich auf Kontakt verlegte Bauteile „hängen in der Luft“, wenn das aufgelegte Bauteil die Verformung des unteren Teiles nicht mitmacht (Bild 2.1-13a und -13b).

**Bild 2.1-13a**  
geöffnete Kontaktfuge  
[Foto: Frech]

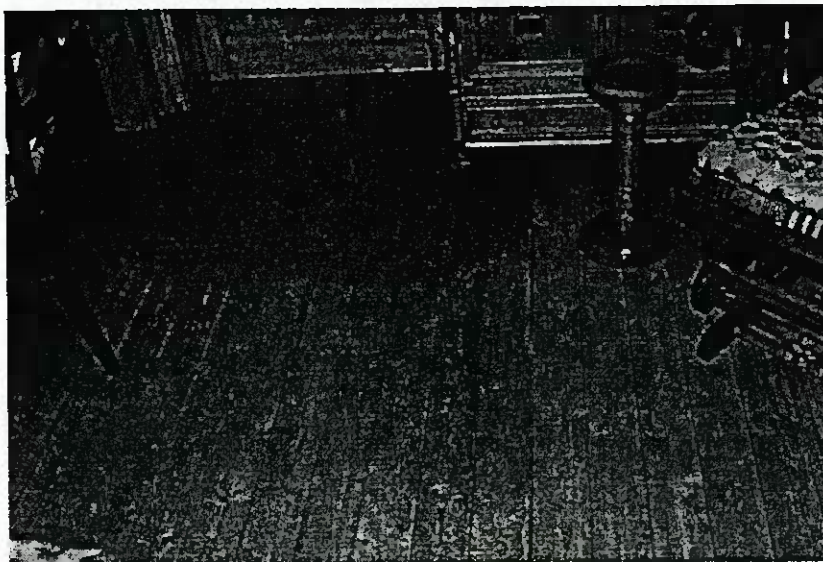
Bei Dielenböden kommt es immer dann zu Reklamationen, wenn zu feuchte Dielen eingebaut werden (Bild 2.1-14).

**Bild 2.1-14**  
Fugen bei Dielenboden  
[Foto: Macha]

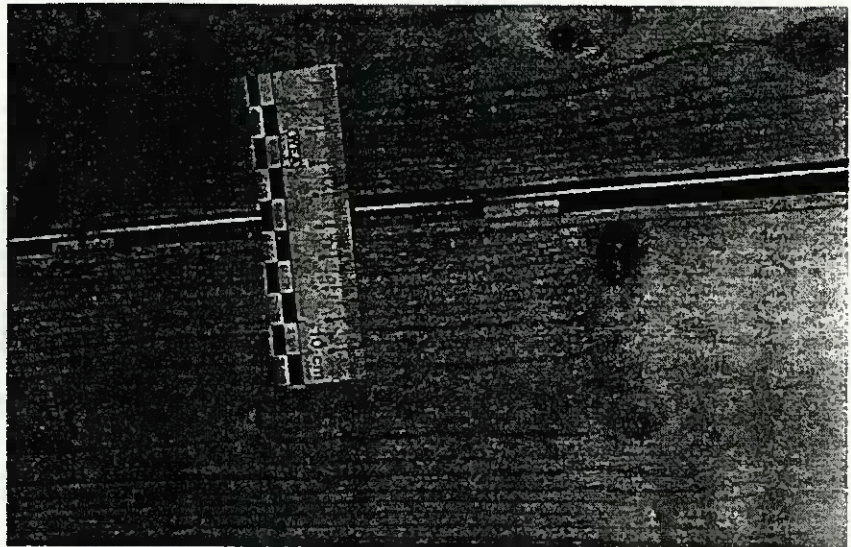
Die auftretenden Fugen können dabei so groß werden, daß Verletzungsgefahr besteht (Bild 2.1-15).

**Bild 2.1-15**  
Verletzungsgefahr bei großer Fuge in Dielenboden  
[Foto: Schmidt]

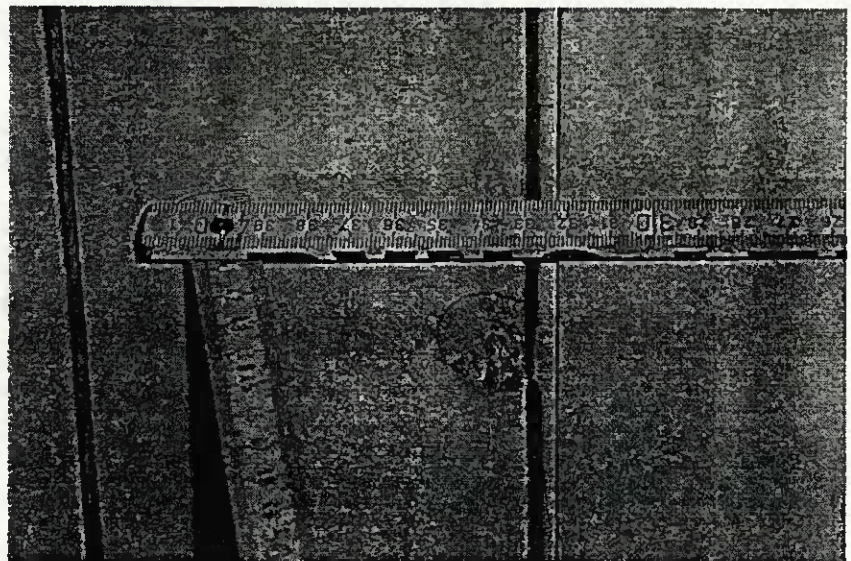
Auch bei Nut- und Federschälungen kann das Öffnen der Fugen zu unerwünschten Folgen führen (Bild 2.1-16)

**Bild 2.1-16**  
sichtbares Öffnen der Fugen von gestrichenen Nut- und Federbrettern  
[Foto: Schmidt]

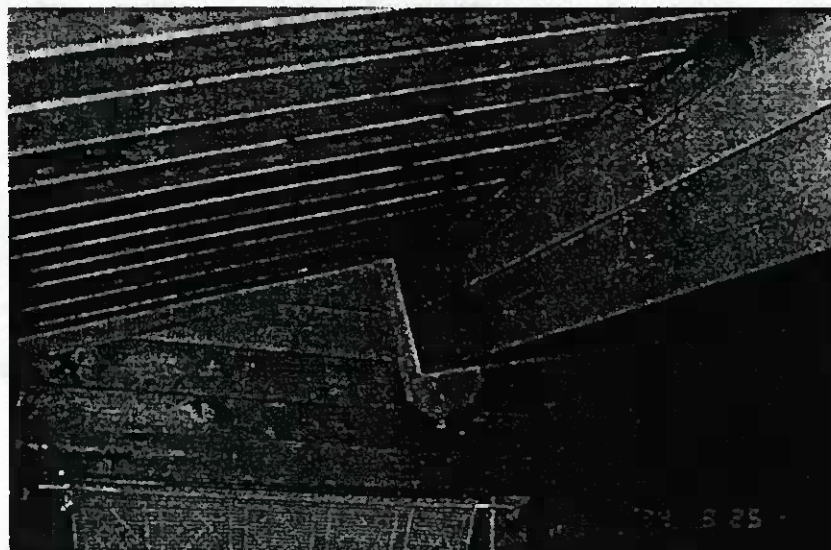
Bei Durchdringungen von Außenwänden führen solche Fugen zu Undichtigkeiten in der Gebäudehülle (siehe auch *Abschn. 5.4*). Beträchtliche Energieverluste (Heizenergie) und Tauwasserschäden sind die Folge (Bild 2.1-18 und -19a, b).

**Bild 2.1-18**  
Fuge bei Durchdringung einer  
Außenwand  
[Foto: Macha]

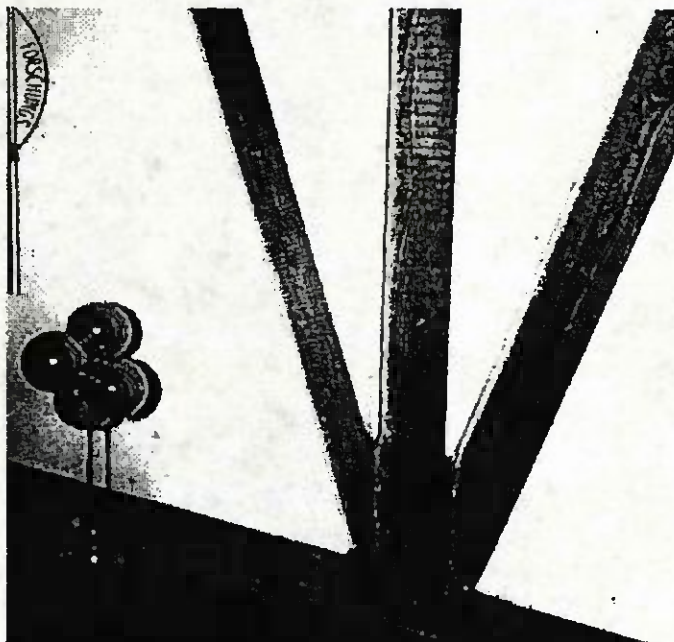
Bei Holzskelettkonstruktionen sind Fugen zwischen Holzbauteilen und Ausfachung meist auf das Schwinden der Hölzer zurückzuführen (Bild 2.1-20a und 20-b).

**Bild 2.1-20a**  
Fugen zwischen Holz und Ausfachung [Foto: FMFA]

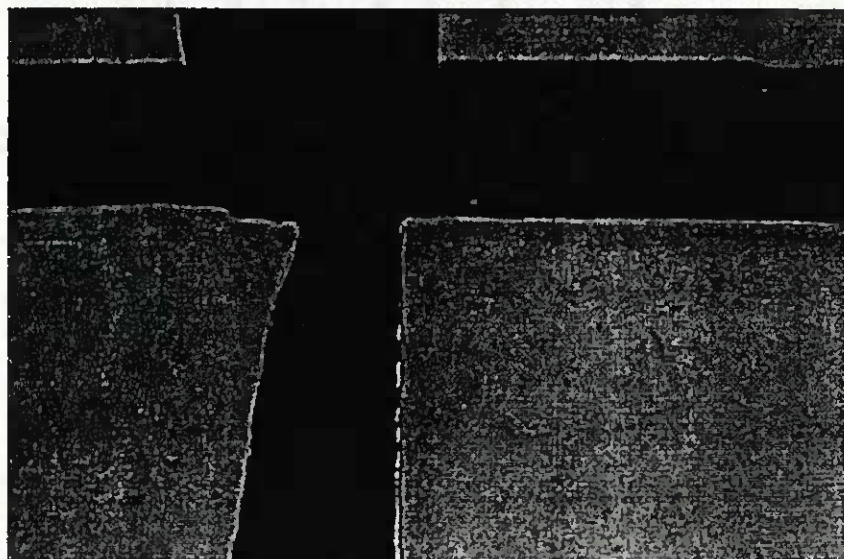
**Bild 2.1-20b**  
Fugen zwischen Holz und Ausfachung  
[Foto: Schmidt]

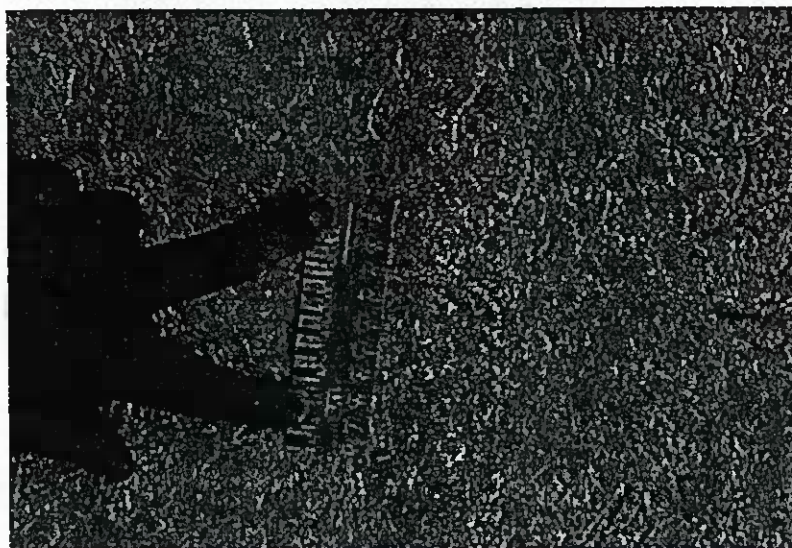
**Bild 2.1-23**

Bei durchgehenden Fassaden ohne Bewegungsfugen können Setzungen der Hölzer im Deckenbereich zu Rissen und Quetschfalten in der Fassade führen (Bild 2.1-23 und -24).

Riß in verputzter Fassade durch Setzung [Foto: Köhnke]

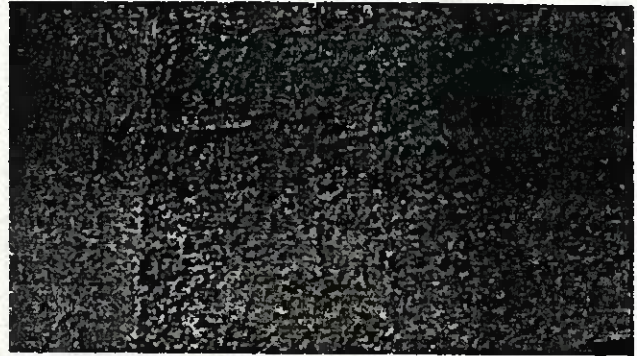
**Bild 2.1-24**

Quetschfalten in Fassade infolge von Setzungen  
[Foto: Sto-AG]

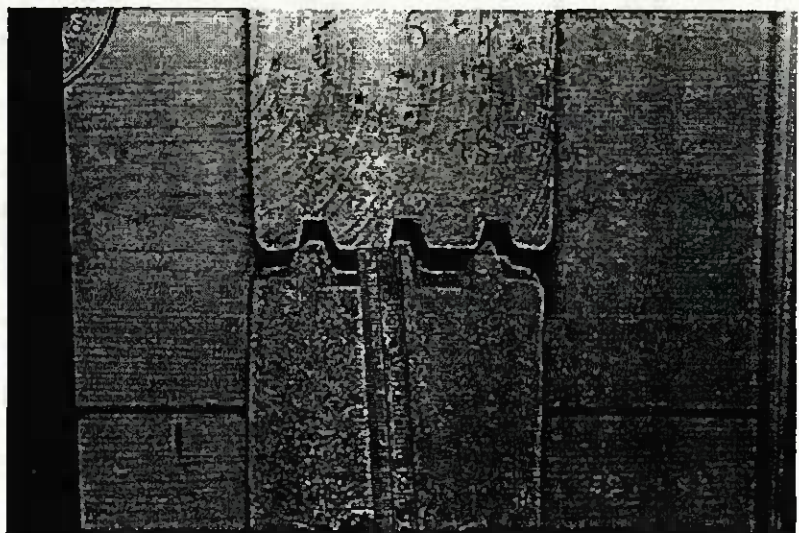
**Bild 2.1-25**

So können bei Einbau von zu feuchtem Holz die zwischen den Bohlen auftretenden Fugen sogar so groß werden, daß die Nut- und Federverbindung unwirksam wird (Bild 2.1-25).

unwirksame Nut- und Federverbindung bei Blockbohlen  
[Foto: Macha]

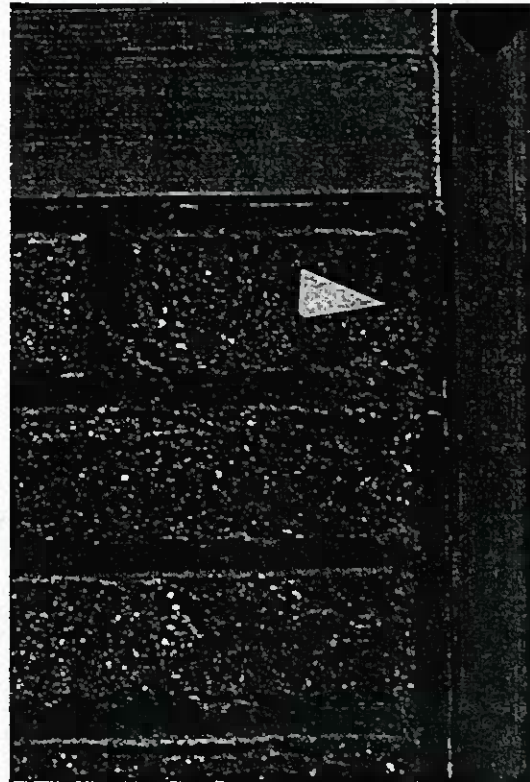
Aber nicht nur das Schwinden des Holzes kann zu Mängeln/Schäden führen, sondern auch das Quellen. In Bild 2.1-27 ist dargestellt, wie das Quellen der zu trocken eingebauten Hölzer zu Abplatzungen im Verblendmauerstein führen kann.

**Bild 2.1-27**  
Abplatzung im Verblendmauerwerk  
durch Quellen des Holzes  
[Foto: Schmidt]

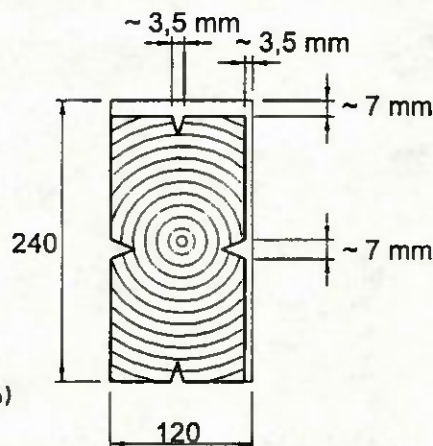
Die infolge der Zwängungsspannungen auftretenden Risse betragen somit etwa 7 mm ( $\approx 13,8 - 6,9$ ) über die Höhe und etwa 3,5 mm ( $\approx 6,9 - 3,5$ ) über die Breite gesehen.

Bild 2.1-30  
Querschnitt mit Rissen ( $u = 30\% \rightarrow 12\%$ )

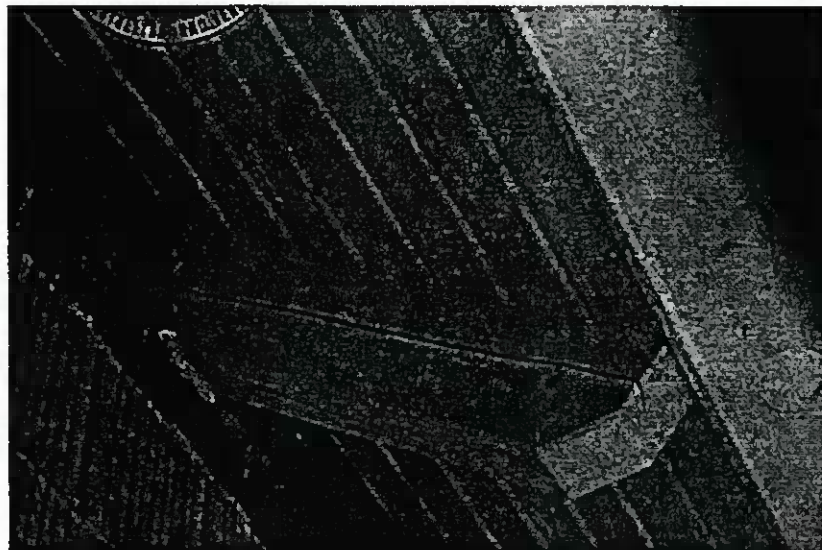
Bild 2.1-34b

seitliche Risse als „Schlupfloch“  
für die Luft (Foto: Galiläa)

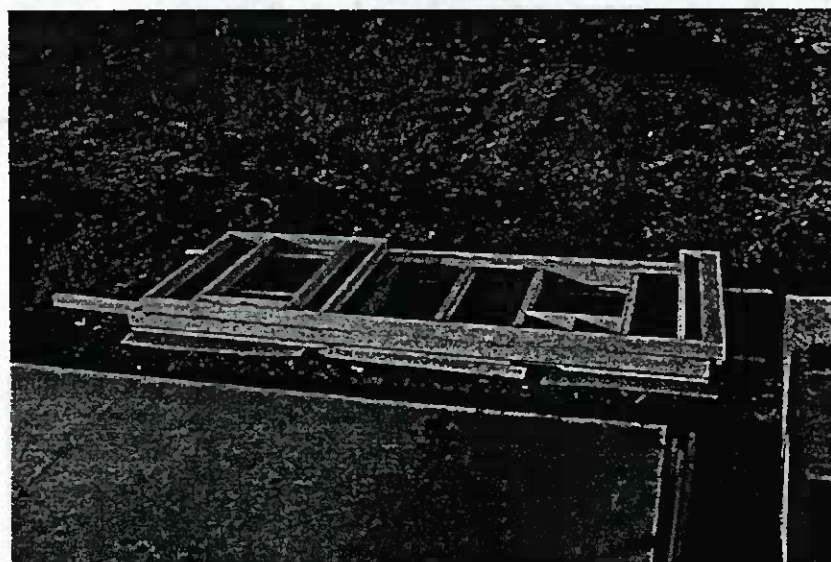
Weitaus gravierender sind jedoch die Auswirkungen, wenn die Holzbauteile nicht vor der Witterung geschützt werden (Bild 3.2-4 und -5).

**Bild 3.2-4**  
nicht abgedecktes Wandelement:  
Pfützenbildung in den  
Dämmplatten

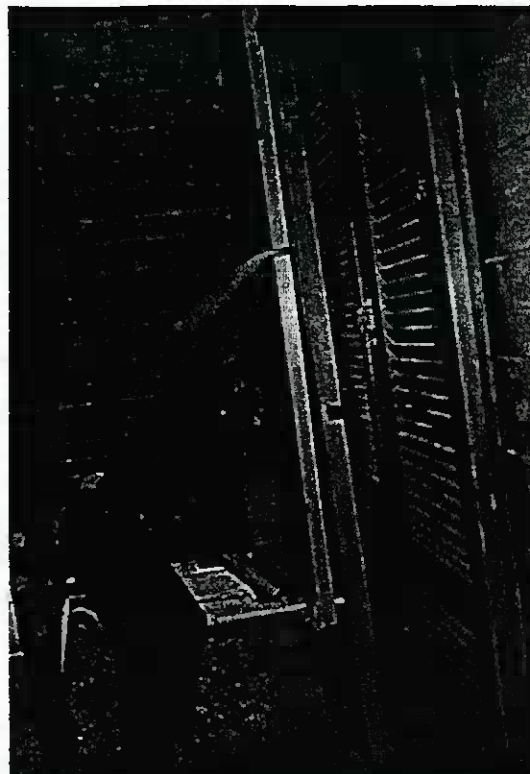
**Bild 3.2-17**  
Fehlerhafte Ausführung: Unterzug mit einer Auflagertiefe von nur 15 mm [Foto: Macha]

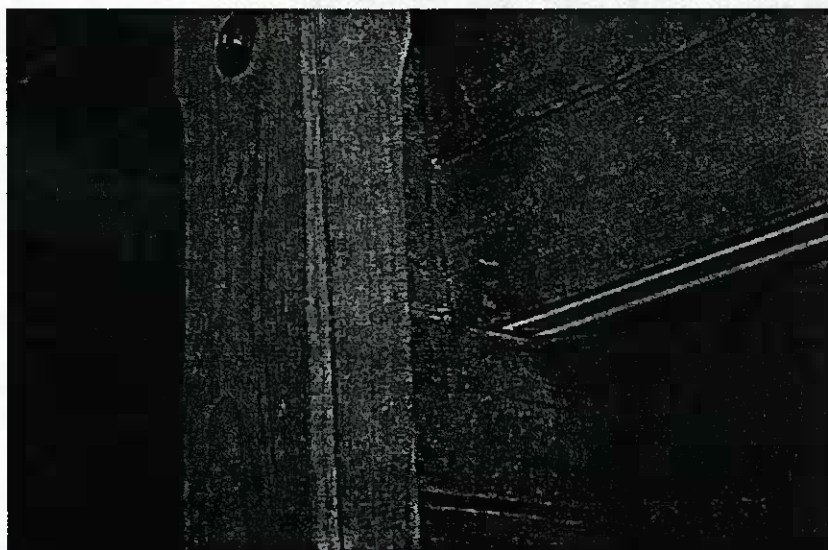
**Bild 3.2-18**  
Fehlerhafte Ausführung: Blockbohlen ohne Verkämmung (durchscheinendes Licht) [Foto: Macha]

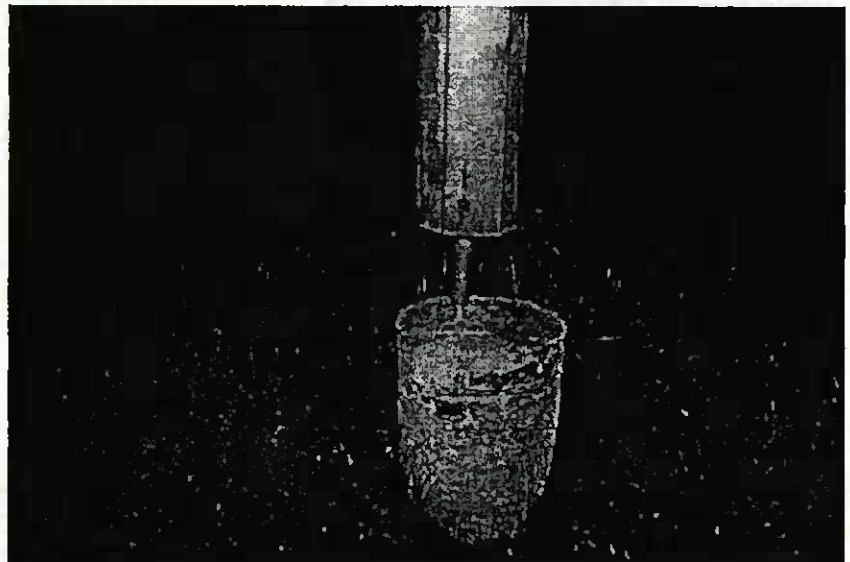
**Bild 3.2-21**

Fehlerhafte/ungenau Ausführung: unterlegtes Sparrenaufleger [Foto: Galiläa]

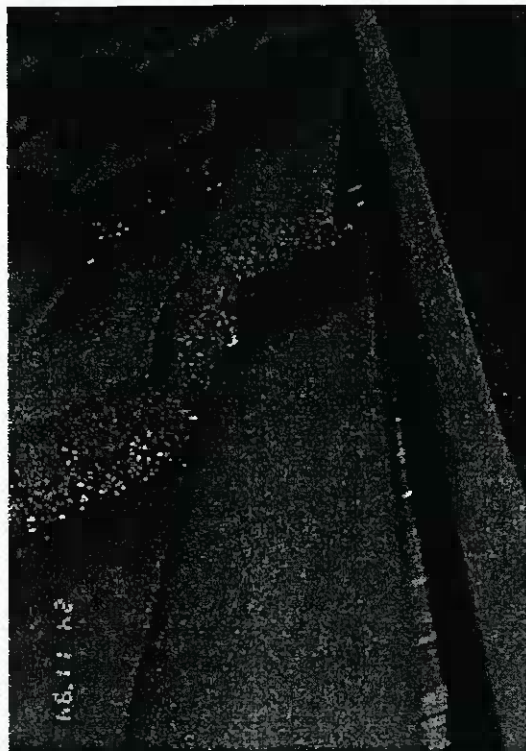
**Bild 3.2-23**

Fehlerhafte Ausführung: fehlender Abschluß der Dacheindeckung [Foto: Macha]

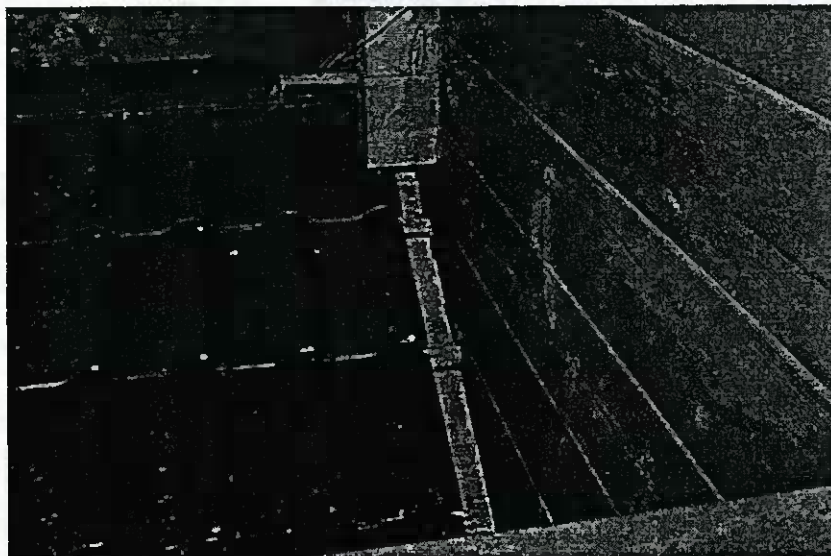
**Bild 3.2-24**

Fehlerhafte Ausführung: nicht fachgerechter Stützenanschluß (in Gartenstein einbetoniert) [Foto: Macha]

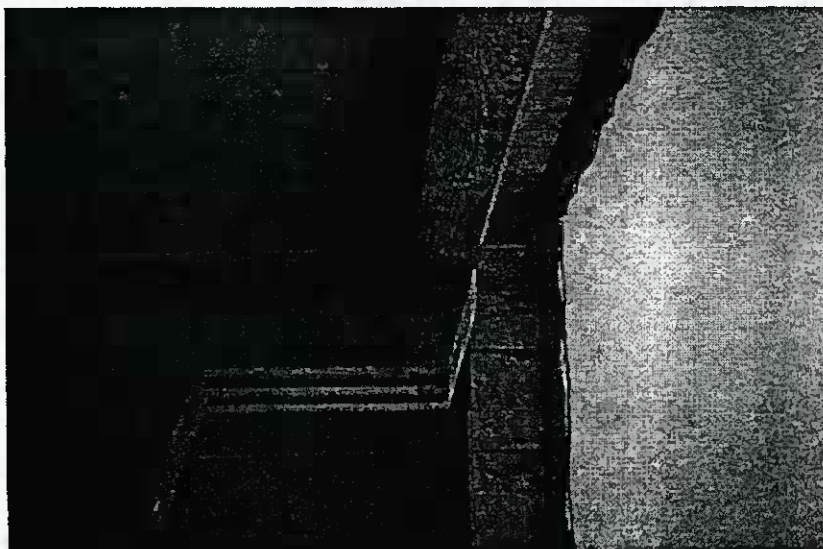
**Bild 3.2-30**  
 Ungenaue Ausführung: Fuge zwischen Deckenschalung  
 und Wand [Foto: Galiläa]

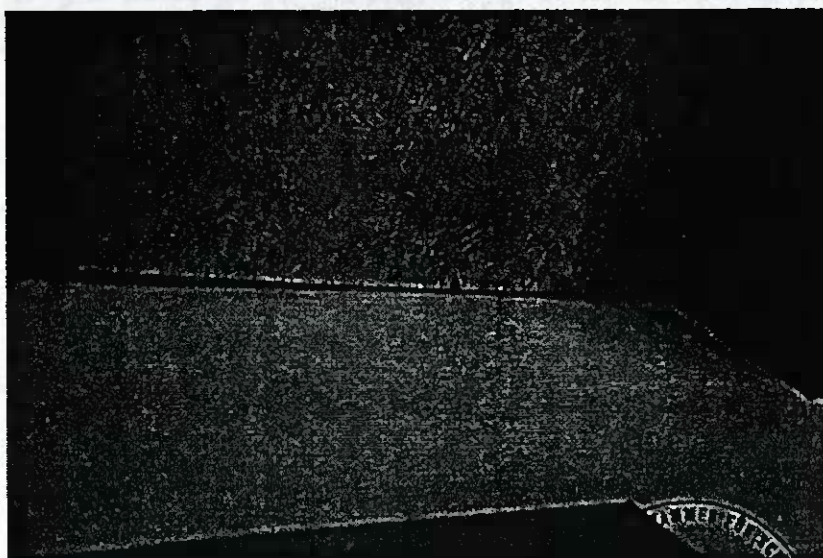
**Bild 3.2-31**  
Nachlässige/fehlerhafte Ausführung: kein Abschluß zum Nachbarzimmer durch fehlende Stellbretter [Foto: Galiläa]

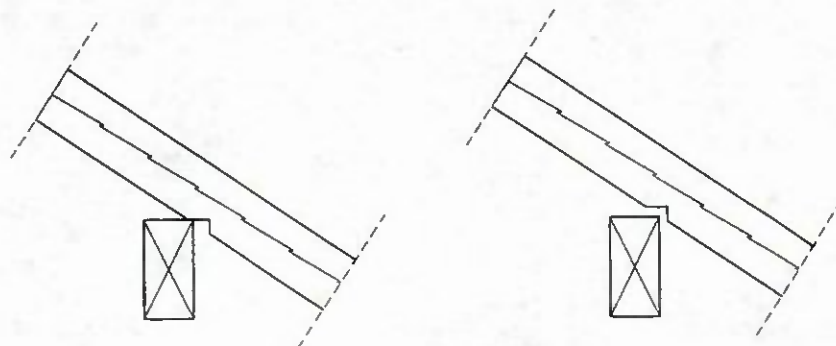
**Bild 3.2-36**  
Sicherheitsrisiko durch  
ungenauen Abbund  
(siehe auch Bild 3.2-21)

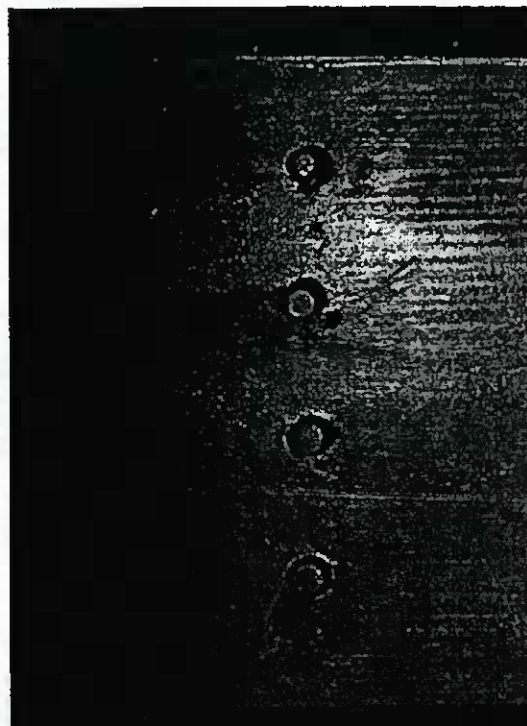
**Bild 3.2-41**  
Nicht passende Verbindung, zu schmaler und nicht voll ausge-nagelter Balkenschuh  
[Foto: Galiläa]

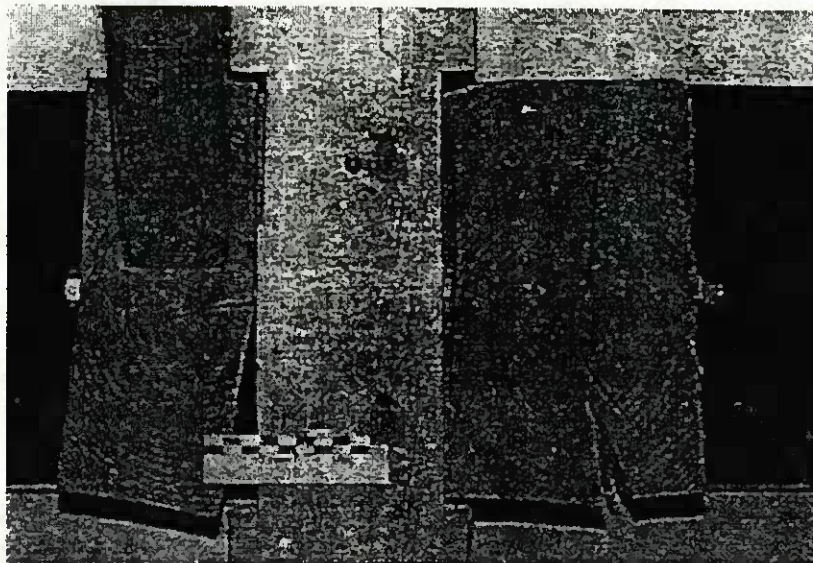
Bei dem in Bild 3.2-43 dargestellten sichtbaren Anschluß in einem Wohnraum sind sowohl Mängel hinsichtlich der Materialwahl (Einschnittart) als auch hinsichtlich der Verarbeitung festzustellen. So wurden für die Zange Hölzer mit unterschiedlichen Querschnittsabmessungen gewählt. Weder sind die Kanten gebrochen, noch ist das Stirnholz angefast. Der rechte Balken weist größere Risse auf, während beim linken Balken die trocknungsbedingten Verformungen eine Aufklaffung im Auflagerbereich verursacht haben, die durch Anordnung der Kernseite nach außen hätten vermieden werden können.

**Bild 3.2-43**  
Mangelhafte Materialwahl und  
Verarbeitung  
[Foto: WEKA-2]

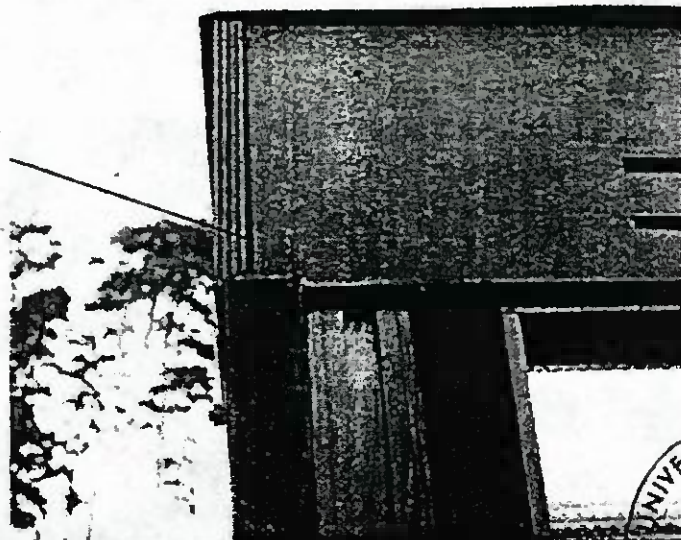
Bild 3.3-1  
gänzlich ungeschützte Fuge (Foto: FMFA)

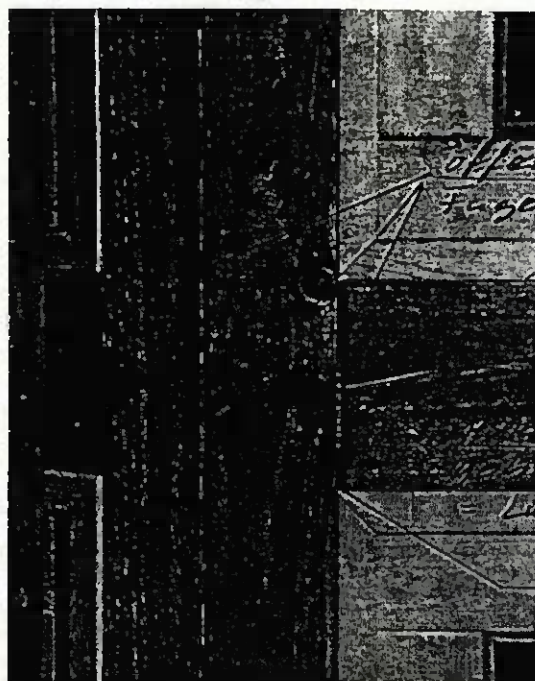
**Bild 3.3-3**  
Fugen zwischen Ständer und Rähm bei Holzskelett-Konstruktion [Foto: Schmidt]

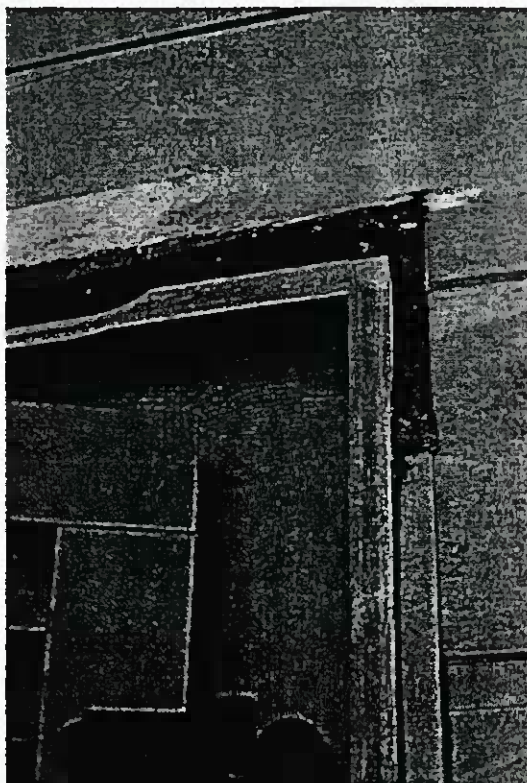
Die geforderte Komprimierung gilt dabei für den Zustand **nach** Rückstellung des eingebauten Bandes und für die größte auftretende Fugenöffnung. In Bild 3.3-6 ist eine unwirksame Abdichtung wegen unzureichender Kompression dargestellt.

Bild 3.3-6  
Unwirksame Abdichtung durch unzureichende Komprimierung [Foto: Trübswetter]

Die abdichtende Wirkung eines „Kompribandes“ wird maßgeblich vom Grad der Komprimierung bestimmt. So werden Winddichtigkeit und Witterungsschutz nur mit einer Kompression von mindestens 1:3 erreicht [IFO: Fugen in Außenwänden]. Zur Sicherstellung der Luftdichtheit ist sogar eine Komprimierung von 1:4 erforderlich (siehe auch Abschn. 5.4.5).

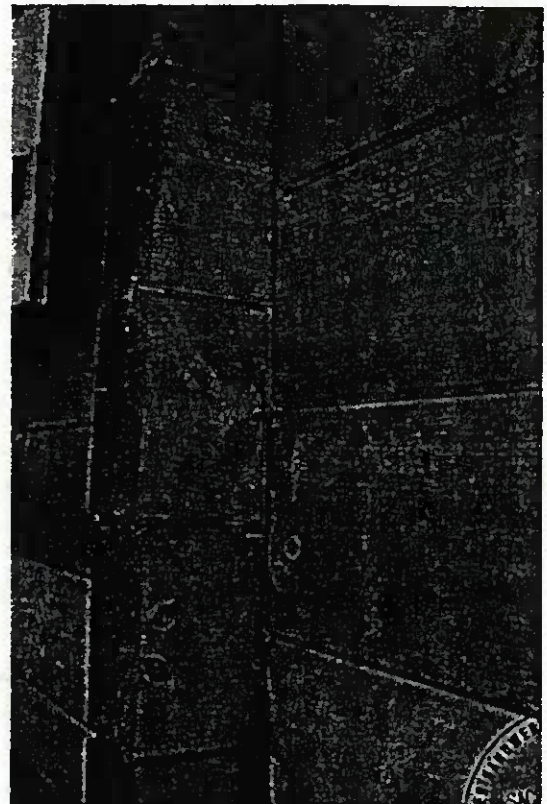
**Bild 3.3-7**

Eckverkämmung mit z.T. herausquillendem Dichtungsband (Foto: Galiläa)

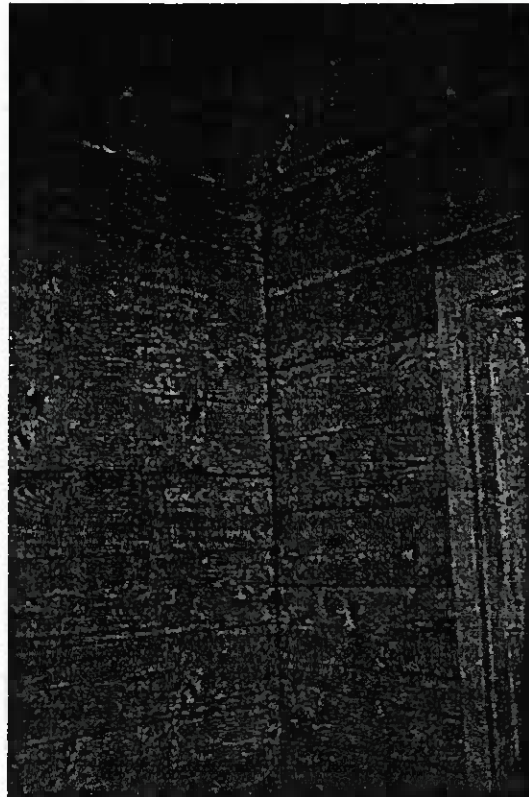
Bild 3.3-8

Wassereintritt durch undichte Eckverkämmung  
[Foto: Steinmetz]

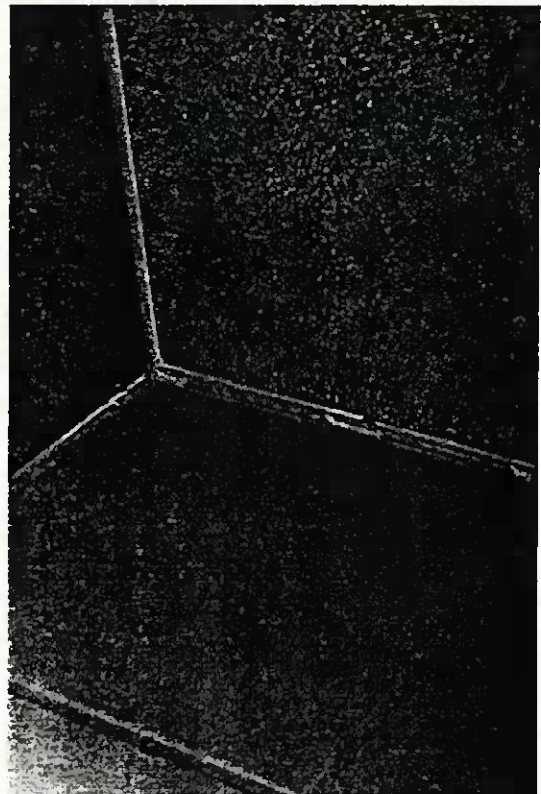
Dieser Grundsatz wird leider allzuoft mißachtet, weil Fugen aus optischen Gründen meist möglichst klein gehalten werden. Damit ist aber eine dauerhafte Abdichtung nicht zu erreichen (Bild 3.3-10 und -11).

**Bild 3.3-10**  
Abriß der Dichtungsmasse durch Setzung des Fußbodens  
[Foto: Egle]

Dies bedeutet, daß eine Fuge so zu dimensionieren ist, daß sie die zu erwartenden Bewegungen (Fugenänderungen) auch schadlos aufnehmen kann. Für die Dimensionierung der Fugenbreite  $b_0$  gilt dabei folgender Grundsatz:

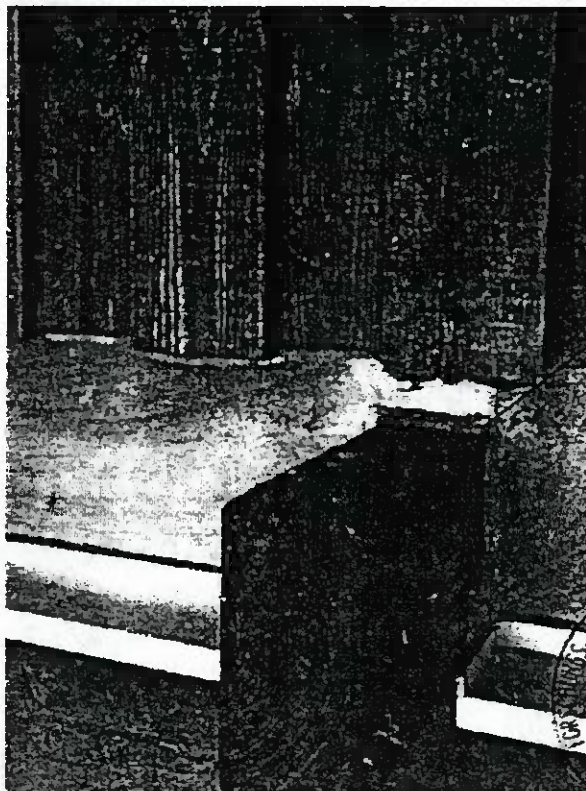
**Bild 3.3-11**

Abriß der Dichtungsmasse durch Schwindverformungen des durchdringenden Balkens [Foto: FMFA]

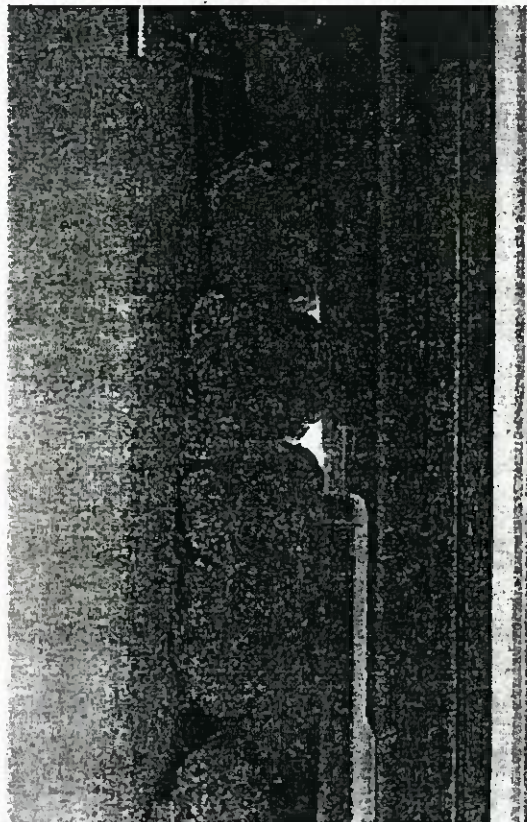
Bild 3.3-16

undichte ausgeschäumte Fuge (Foto: Pohl)

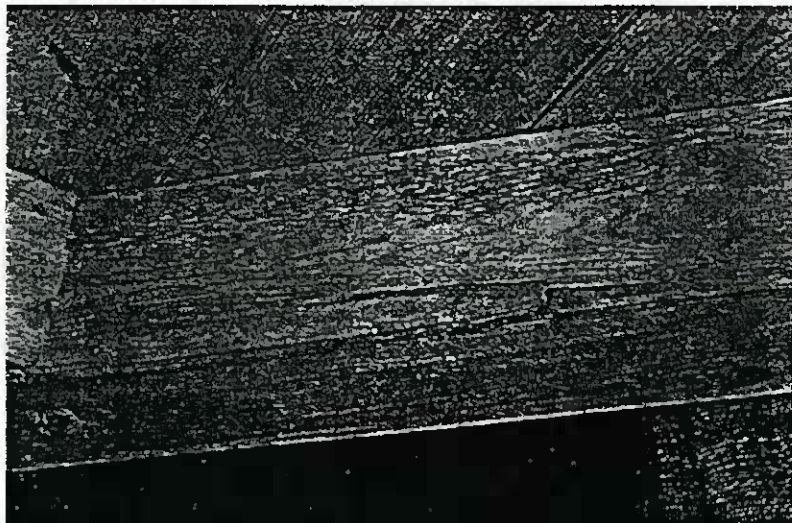
Bild 3.4-1

Nicht objektbezogene Holzauswahl: Schimmelpilz und Holzausriß bei sichtbarem Deckenbalken [Foto: Frech]

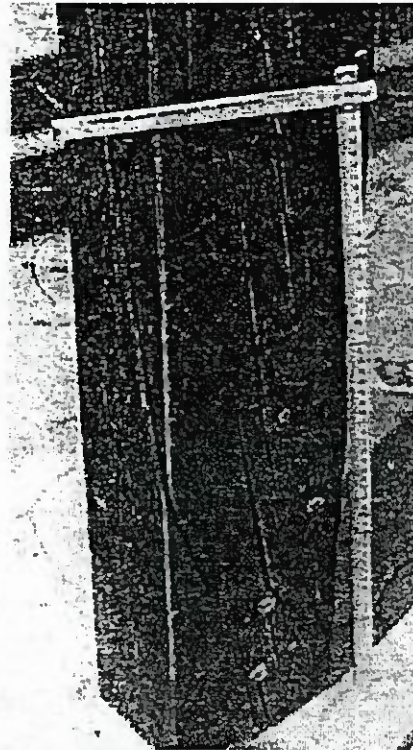
Bei Stützen sollten keine einstielig eingeschnittenen Vollhölzer (Markröhre in der Mitte) eingesetzt werden, weil diese sehr stark zu Rißbildung und Verdrehungen neigen (Bild 3.3-5).

Bild 3.3-5  
Drehwüchsige Stütze (Foto: WEKA-2)

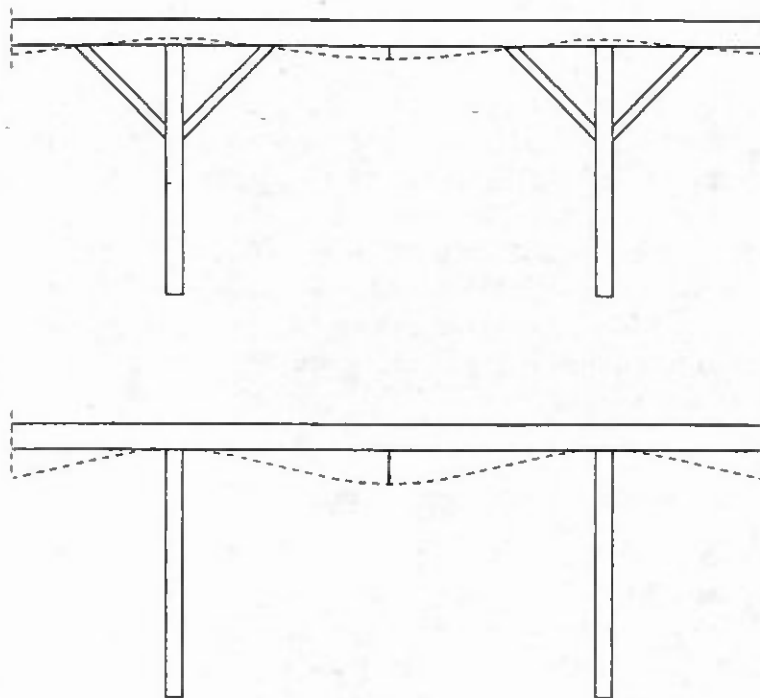
- Bei nachträglichen Umbauten, bei denen aus Kostengründen meist kein Planer hinzugezogen wird, werden aus Unkenntnis über das statische Tragverhalten tragende/aussteifende Teile „großzügig“ entfernt. Typische Beispiele hierfür sind Kopfbänder, die beim nachträglichen Dachgeschoßausbau stören und herausgenommen werden. Die Folge hiervon sind größere Durchbiegungen der Pfetten, die durch die Wegnahme der Kopfbänder eine größere Stützweite zu überbrücken haben (siehe Bild 3.5-1).

**Bild 3.5-1**  
Größere Durchbiegungen von Pfetten durch Wegnahme von Kopfbändern

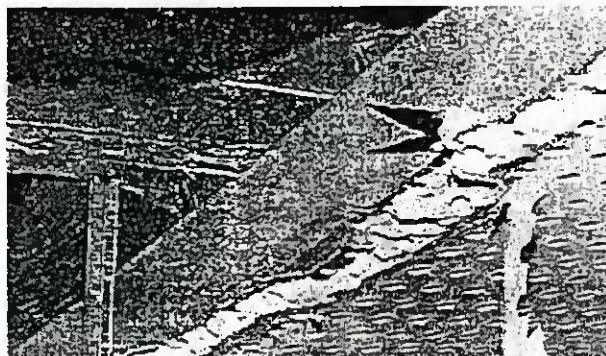
- Die Befestigung von untergehängten Decken mittels glattschaftigen Nägeln führte in der Vergangenheit des öfteren zu Schadensfällen (Bild 3.5-2). Die Erkenntnis, daß glattschaftige Nägel nicht durch ständig wirkende Lasten auf Herausziehen beansprucht werden dürfen, hat dazu geführt, daß heute meist profilierte Sondernägel oder Schrauben eingesetzt werden.

**Bild 3.5-2**  
Unterhängte Decke mit bereits herausgezogenen glattschaftigen Nägeln [WEKA-2]

- Bei untergehängten Decken ist darauf zu achten, daß nach DIN 1052-2 glattschaftige Nägel nicht planmäßig dauerhaft auf Herausziehen beansprucht werden dürfen. Eine Vielzahl von Schadensfällen in der Vergangenheit ist auf eine Mißachtung dieser Regelung zurückzuführen (siehe auch *Abschn. 3.5, Bild 3.5-2*). Hier sind Sondernägel oder Schrauben vorzusehen. Auch wenn ein Tragwerksplaner nur selten in Fragen des Ausbaus mit einbezogen wird, so könnte allein schon ein diesbezüglicher Hinweis an den planenden Architekten oder den ausführenden Betrieb dazu beitragen, einen solchen Schaden zu vermeiden.

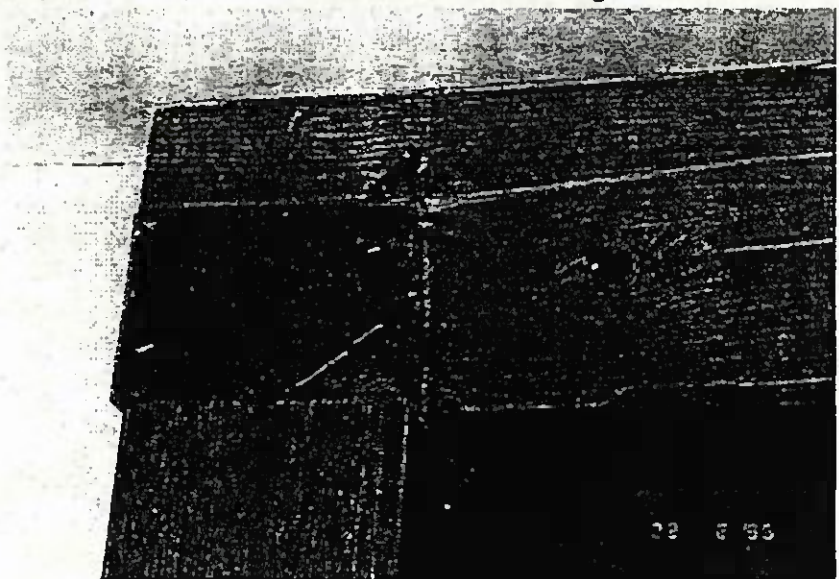
Bild 3.6-1

- Die Gefahr von Durchbrüchen und Ausklinkungen wird unterschätzt, so daß diese oft zu „großzügig“ ausgeführt werden. Die Folgen hiervon sind Querschnittsrisse, die die Standsicherheit gefährden (Bild 3.6-1). Auf das Thema Ausklinkungen wird auch in *Abschn. 4.4* eingegangen.

Zu groß ausgeschnittene Ausklinkung mit Querschnittsrisse  
[Foto: Schmidt]

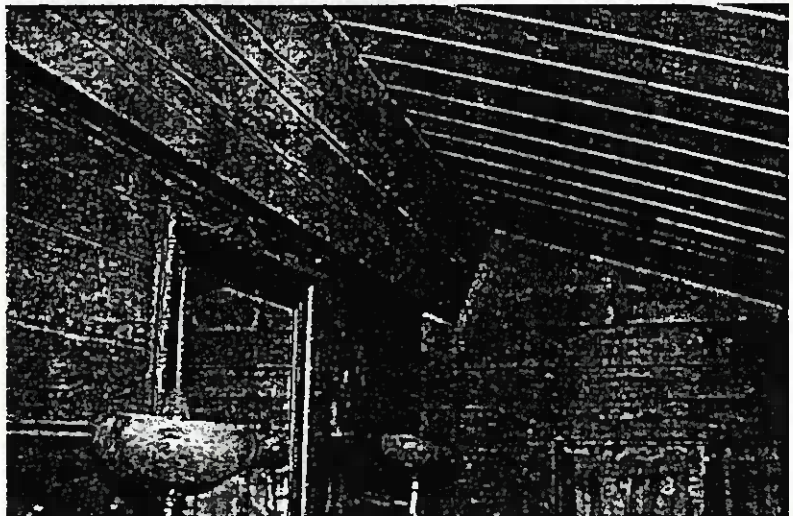
**Bild 3.7-2**  
Zweiteilige Mittelpfette, die ohne die  
vorgesehenen Verbindungsmittel  
ausgeführt wurde [Foto: Macha]

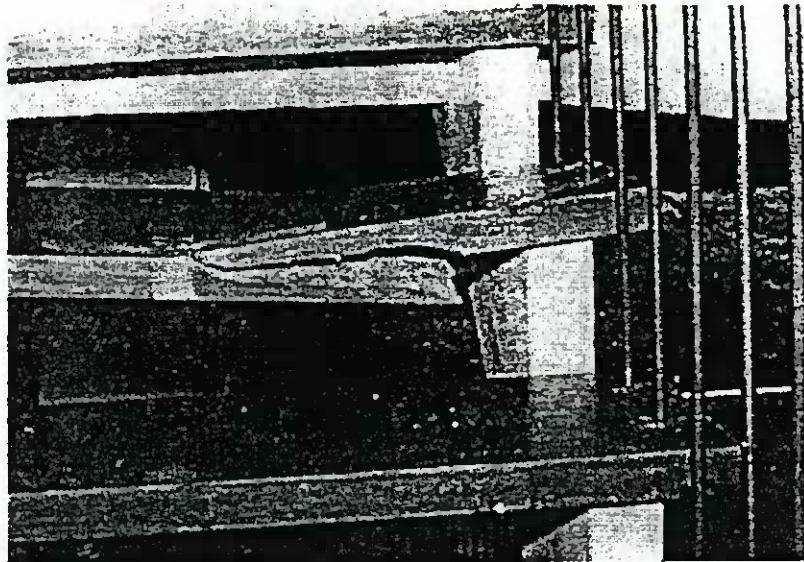
Bild 3.7-3

Gebrochene Treppenstufe: anstelle von massiven Mahagonistufen wurden furnierte Spanplattenstufen eingesetzt (Foto: WEKA-2)

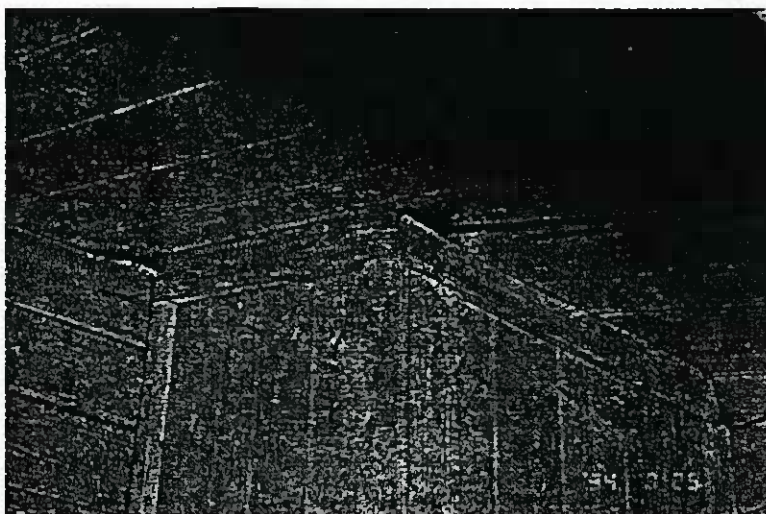
**Bild 4.2-4**  
Hochgedrückte Deckenbekleidung  
durch Setzungen der Bohlenwand  
[Foto: Macha]

- Übergänge zu feststehenden Bauteilen, wie z.B. Fenster, Türen, Kamine, Stützen (Bild 4.2-4 und -5). Hier sind gleitende Anschlüsse vorzusehen, um die auftretenden Bewegungen schadlos aufnehmen zu können (vgl. Bild 4.2-6).

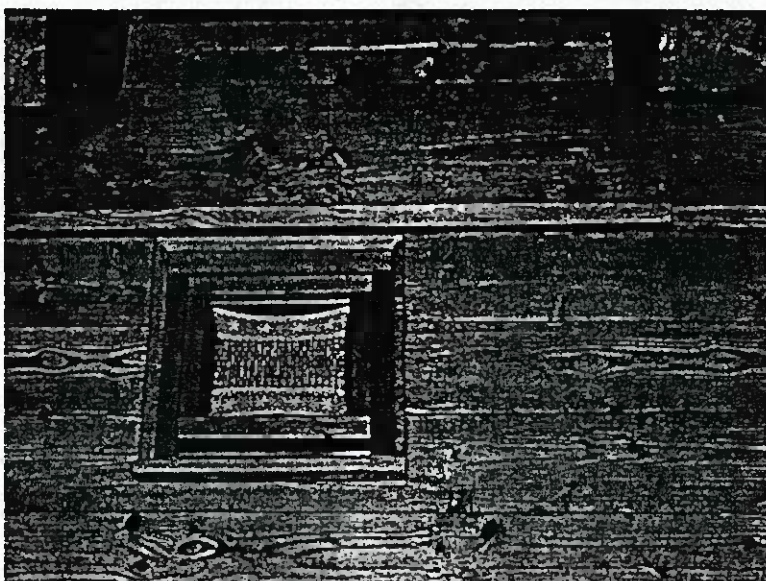
**Bild 4.2-5**  
Setzung in Blockwand: Fenstersturz  
liegt auf Fenster auf, Fuge zu unteren  
Blockbohlen [Foto: Trübswetter]

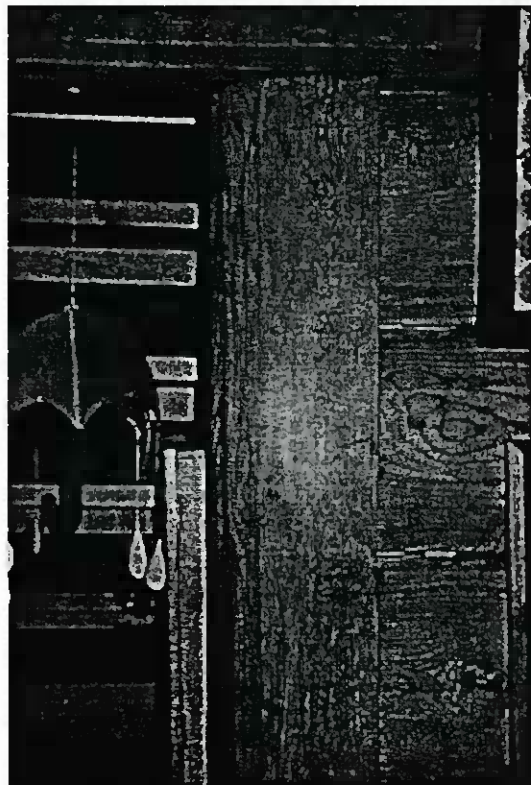
Dies kann aber auch ungewollten  
Kraftumlenkungen führen, was bei der  
statischen Durchbildung zu berück-  
sichtigen ist.

Bild 4.2-11  
Aufliegen des Türsturzes auf Stütze, Fugen  
in den darunter liegenden Blickbohlen  
[Foto: Schmidt]

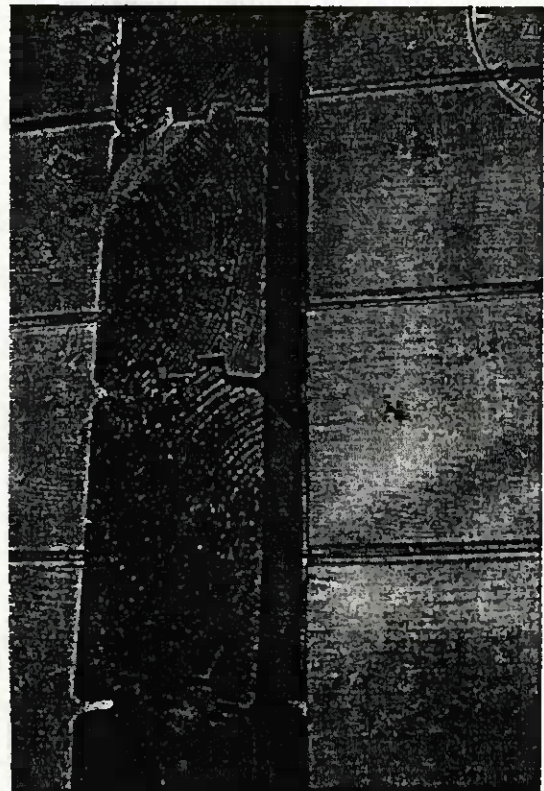
- Eckverkämmungen sind mit besonderer Sorgfalt auszuführen und abzudichten (siehe auch *Abschn. 3.3*). Bei auftretenden Fugen (Bild 4.2-13) und bei fehlenden oder unzureichenden Abdichtungen (z.B. „verwurschtelte“ Dichtungsbänder) kann Regenwasser eindringen und bis in die Innenräume durchdringen. Darüber hinaus besteht die Gefahr von Pilzbefall und Fäulnis.

**Bild 4.2-13**  
Fugen bei Eckverkämmungen (Foto: Macha)
