**Analyse und Bewertung  
von Schäden  
bei Holzkonstruktionen**

Prof. Dr. François Colling

Durchgeführt im Auftrage der  
Deutschen Gesellschaft für Holzforschung e.V., München

E - 96 / 14

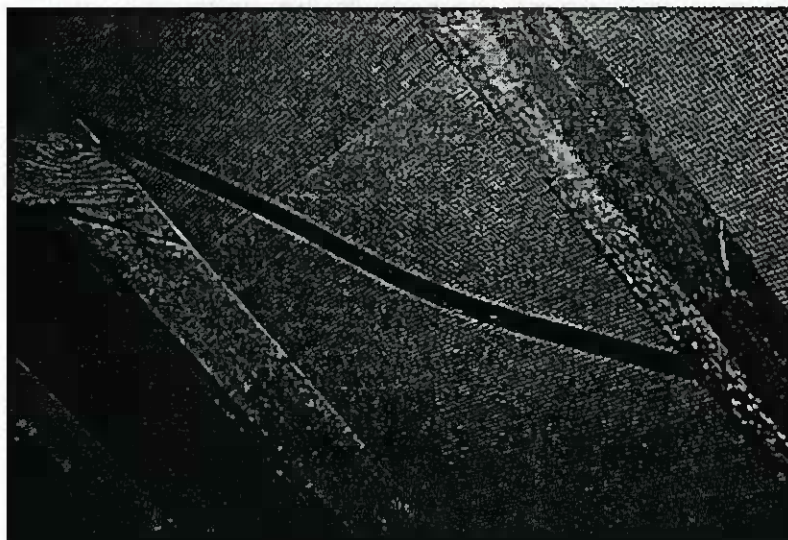
Die Aussteifung eines Daches in Längsrichtung (parallel zum First) ist durch geeignete Maßnahmen sicherzustellen. Hierzu gehört die Ausbildung einer Dachscheibe (was jedoch eher die Ausnahme darstellt) oder einer fachwerkartigen Konstruktion mittels Windrispen aus Holz oder Stahl. Da Windrispen aus Holz beim Ausbau häufig stören, werden Windrispen aus Stahl bevorzugt. Leider wird das Anbringen der Rispenbänder nicht selten 'vergessen' oder unsachgemäß ausgeführt (Bild 4.4-2).

Bild 4.4-2  
Durchhängendes Windrispenband  
[Foto: Steinmetz]

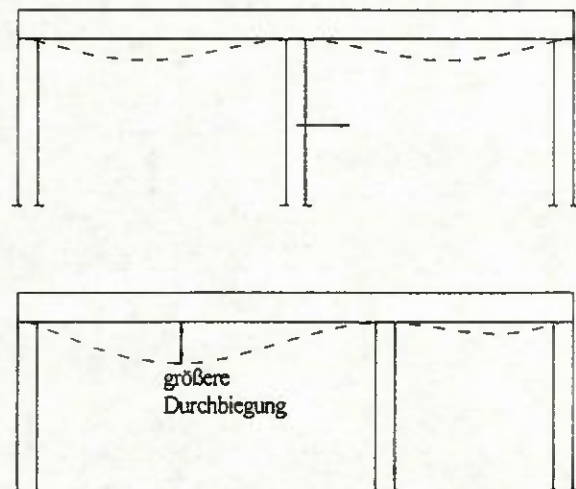
- Bei auftretenden größeren Durchbiegungen liegt die Ursache meist in einer zu hohen Einbaufeuchte und den damit verbundenen Kriecherscheinungen. Eine weitere Ursache liegt in einer unzureichenden Dimensionierung der Querschnitte. Diese Unterdimensionierung kann durch eine falsche statische Berechnung oder aber durch eine Abweichung von den zugrundegelegten Verhältnissen verursacht sein, wie z.B. das Versetzen einer tragenden Wand oder einer Stütze (siehe Bild 4.4-4).

**Bild 4.4-4**  
Größere Durchbiegungen durch Versetzen einer tragenden Wand

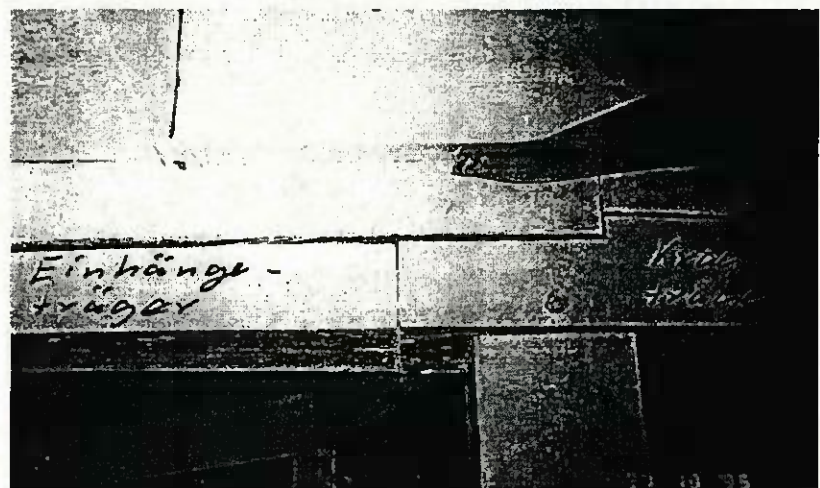
- Ausklinkungen sind rechnerisch zu überprüfen, weil die auftretende Spannungscombination in der einspringenden Ecke zum Versagen des Trägers führen kann (Bild 4.4-7).

**Bild 4.4-7**  
Ausklüftung mit Riß  
[Foto: Schmidt]

Notfalls sind Verstärkungsmaßnahmen, wie z.B. das Aufleimen von BFU-Platten vorzusehen (Bild 4.4-8).

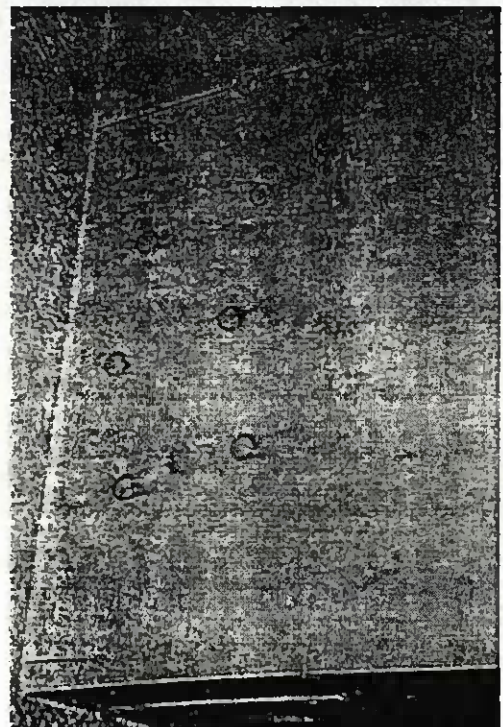
Bild 4.4-13  
Quersugrisse bei großflächigen Anschlüssen mit  
Stahlteilen (Foto: Steinmetz)

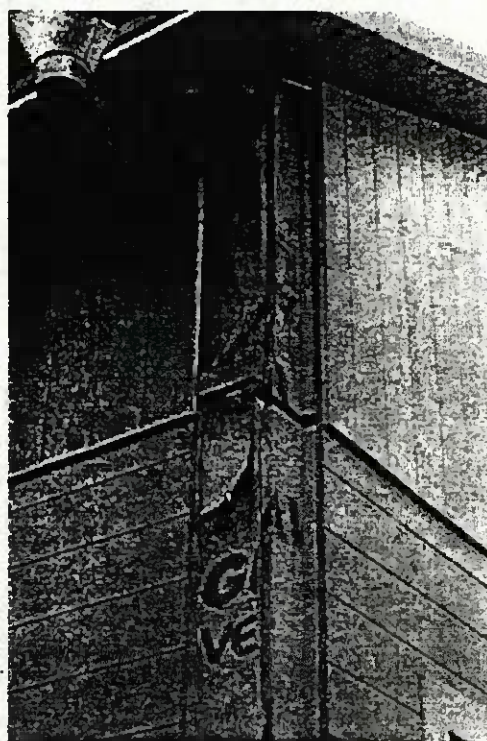
**Bild 5.4-2**  
Nicht gewährleistete Hinterlüftung durch fehlenden Hohlraum (Foto: Schmidt)

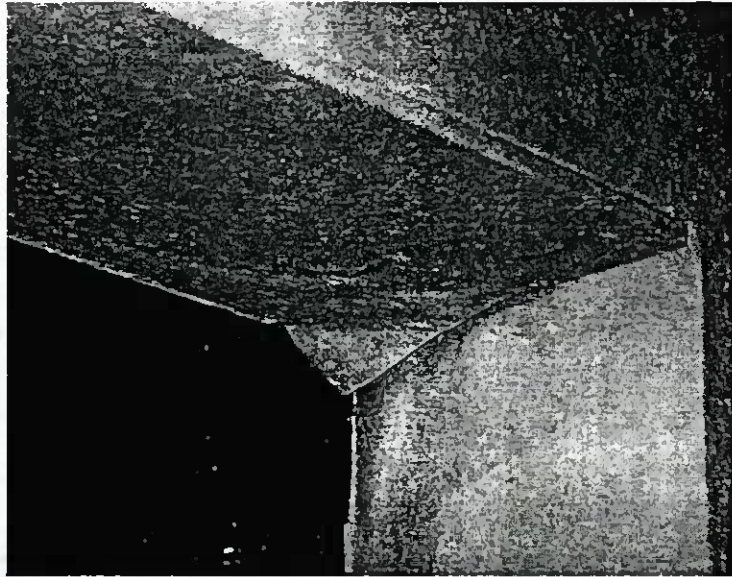
**Bild 5.4-4**  
Ablösung der Tapete durch Wassereintritt bei Fenster  
[Foto: VHT]

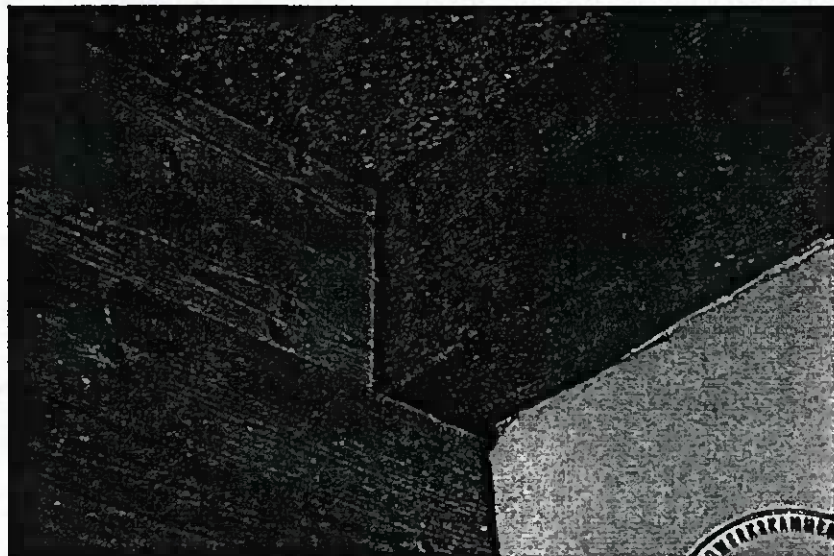
**Bild 5.4-5**  
Wassereintritt durch undichte Durchdringung [Foto: Galiläa]

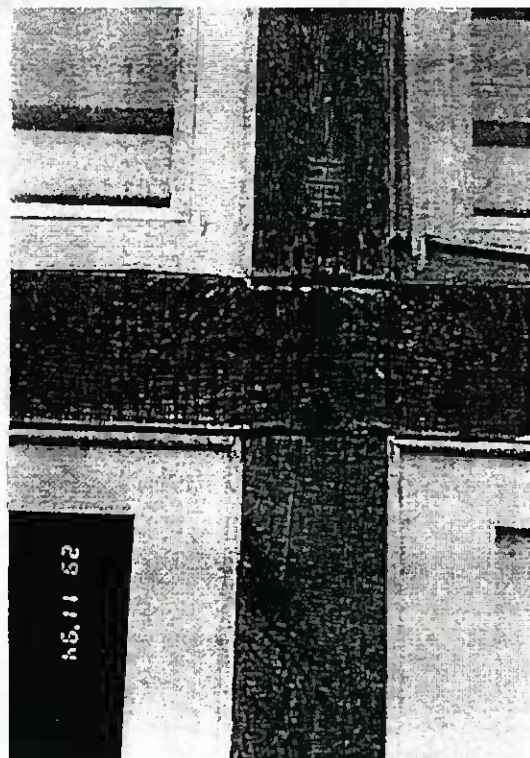
**Bild 5.4-6**  
Holzskelett mit Fugen [Foto: Schmidt]

Ist aus gestalterischen Gründen eine äußere Schale unerwünscht, wie z.B. bei Skelettbauten oder Blockbauten, so muß der Witterungsschutz durch die Außenwandmaterialien selbst sichergestellt werden. Vorrangiges Augenmerk ist dabei der schlagregensicheren Ausbildung der Fugen zu widmen (Bild 5.4-6 und -7).

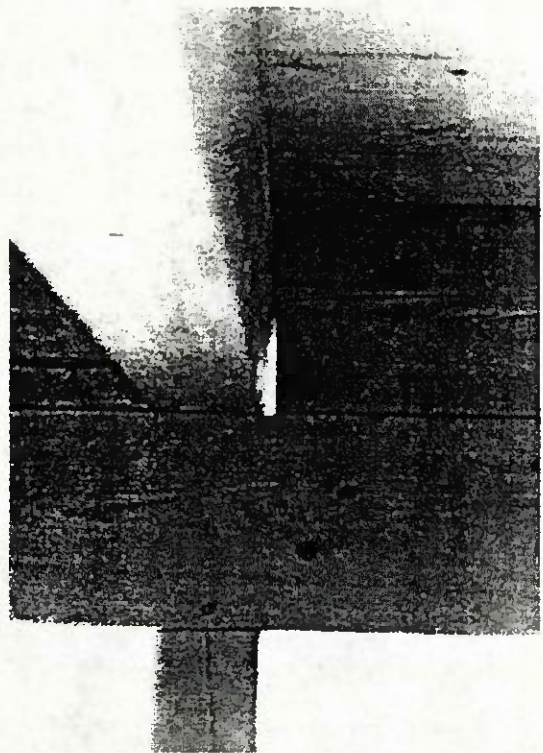
**Bild 5.4-7**  
Undichte Durchdringung [Foto: Schmidt]

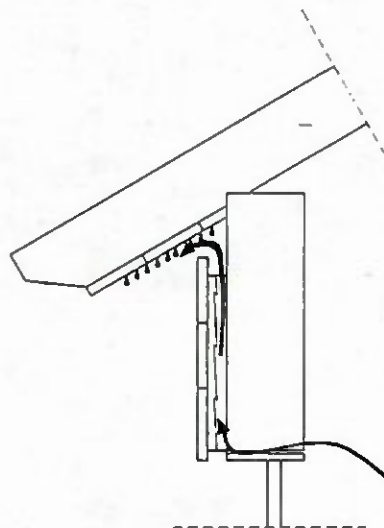
Gelangt die Innenluft über Undichtigkeiten direkt ins Freie, so kann sie auch dort zu Tauwasserschäden führen. In **Bild 5.4-8** ist dargestellt, wie die Innenraumluft über Undichtigkeiten nach außen gelangt, dort von der Hinterlüftung nach oben abgeführt wird und an der unteren (kalten) Sparrenschalung kondensiert. An kalten Wintertagen ist an diesen Stellen eine Reifbildung zu beobachten.

Tauwasser an unterer Sparrenschalung, verursacht durch Undichtigkeit im Fensteranschluß (Prinzipiskizze)

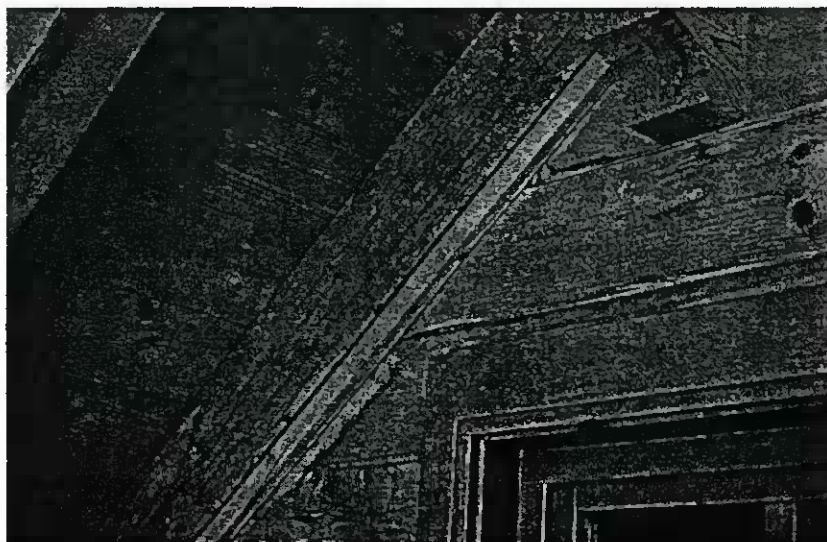
**Bild 5.4-9**

Undichter Anschluß Giebelwand – Dachfläche: Tauwasseranfall (Wasserflecken) durch Konvektion (Foto: Egle)

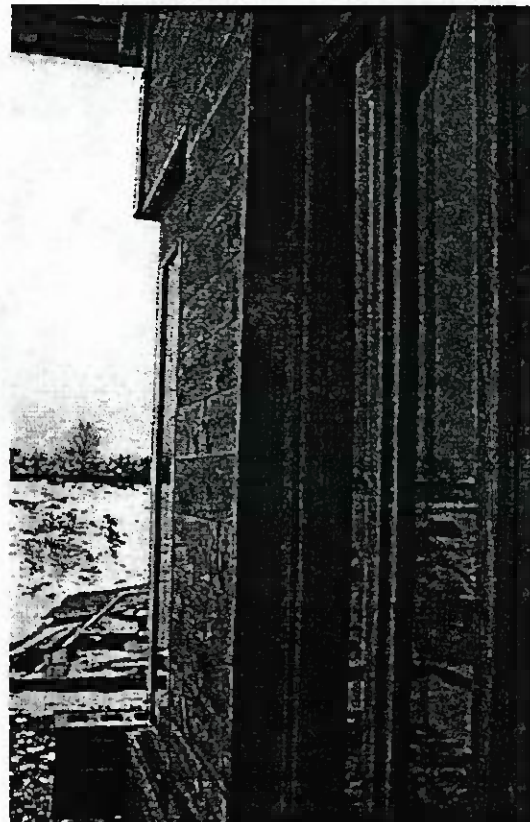
Bild 5.4-16  
Austritt von Rauch (Nebel) aus Türanschluß

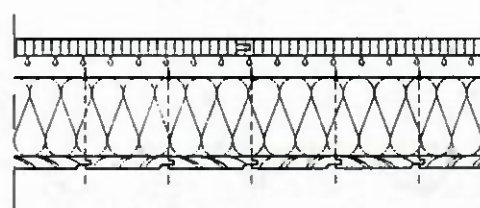
- Profilbrettschalungen als innere Wand- und Deckenbekleidungen sind nicht luftdicht (Bild 5.4-18), so daß hier eine zusätzliche Schicht zur Sicherstellung der Luftdichtheit erforderlich ist.

**Bild 5.4-18**  
Konvektion und Feuchteschaden durch undichte Profilbrettschalung

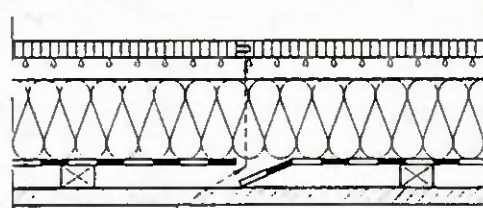
- Einseitig kaschierte Faserdämmmatten mit verstärkten Randbereichen (sog. Randleistenmatten) sind zwar in der Fläche luftdicht, die seitlichen Anschlüsse an die Holzbauteile und die Querstöße untereinander weisen jedoch meist erhebliche Undichtigkeiten auf (Bild 5.4-19). Randleistenmatten können somit nicht zur Abdichtung von Profilbrettschalungen herangezogen werden.

**Bild 5.4-19a**  
Konvektion und Feuchteschaden durch undichte raumseitige Luftsperr

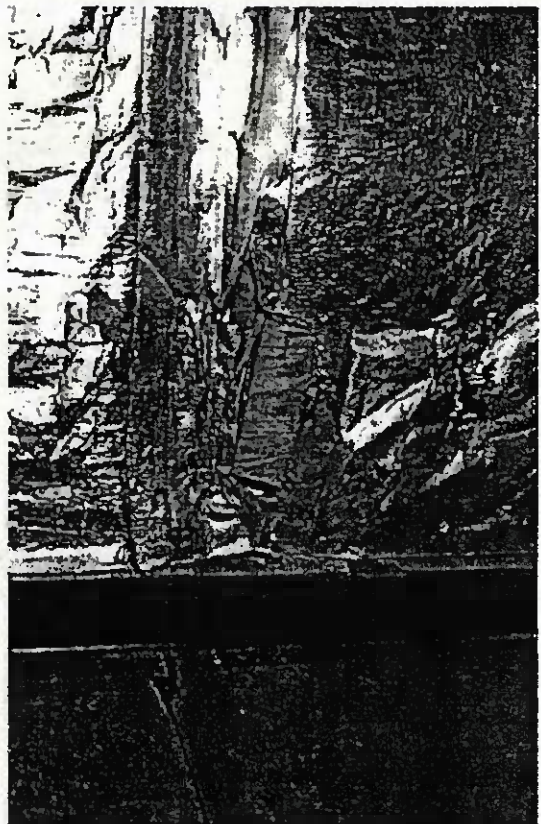
- Örtliche Zerstörungen der luftdichten Bah-  
nen sind ebenfalls Ausgangspunkt für  
Feuchteschäden infolge von Konvektion  
(Bild 5.4-20).

**Bild 5.4-20**  
Örtliche Zerstörung der luftdichten Schicht [Foto: Pohl]

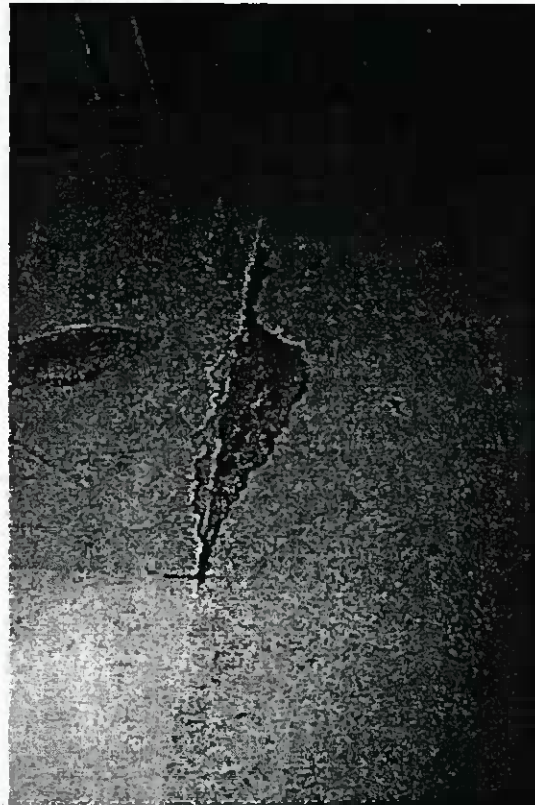
Bild 5.4-21

Feuchteschaden an oberseitiger Deckenschalung (FP-Platte) bei nicht ausgebautem Dachgeschoß infolge unzureichender Luftdichtheit (Foto: Egle)

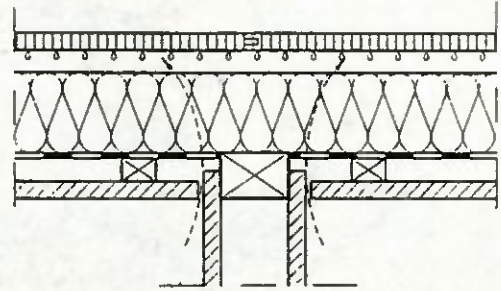
**Bild 5.4-23**  
Konvektion und Tauwasseranfall durch nicht luftdichten Anschluß

- Werden Folien/Pappen als luftdichte Schicht herangezogen (was meist der Fall ist), so sind deren Stöße ebenfalls luftdicht auszuführen. Hierzu sind die Bahnen über Eck zu führen und Überlappungen vorzusehen. In Bild 5.4-23 ist schematisch dargestellt, wie die Luft an der nicht luftdicht angeschlossenen Folie vorbei strömen kann.

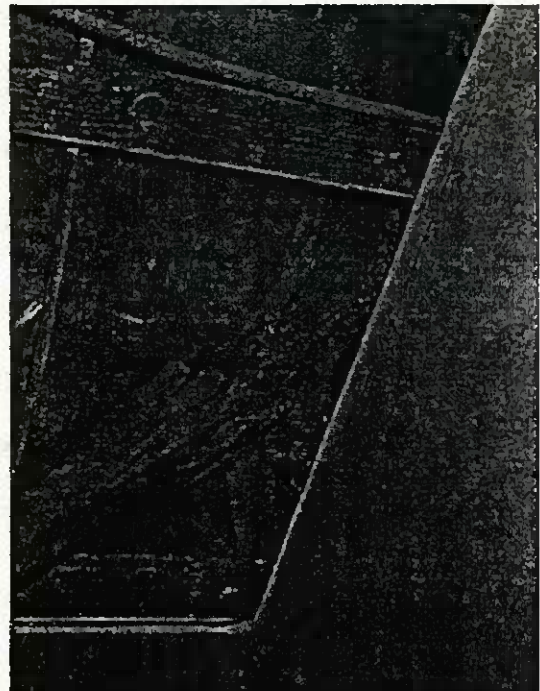
**Bild 5.4-24**  
Nicht luftdichter Anschluß Dach – Wand: Folie nicht über Eck geführt [Foto: Galiläa]

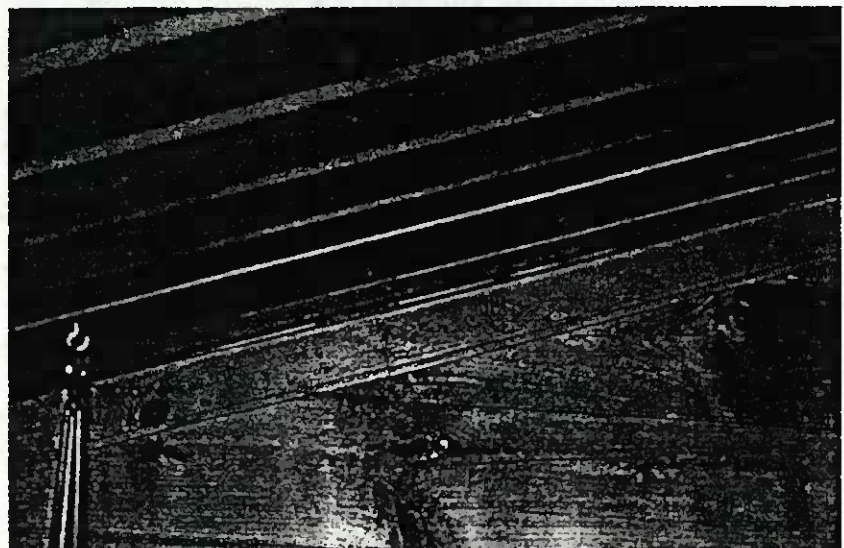
**Bild 5.4-25**  
Kein luftdichter Anschluß  
Giebelwand – Dach: Dämmung ist sichtbar  
[Foto: Macha]

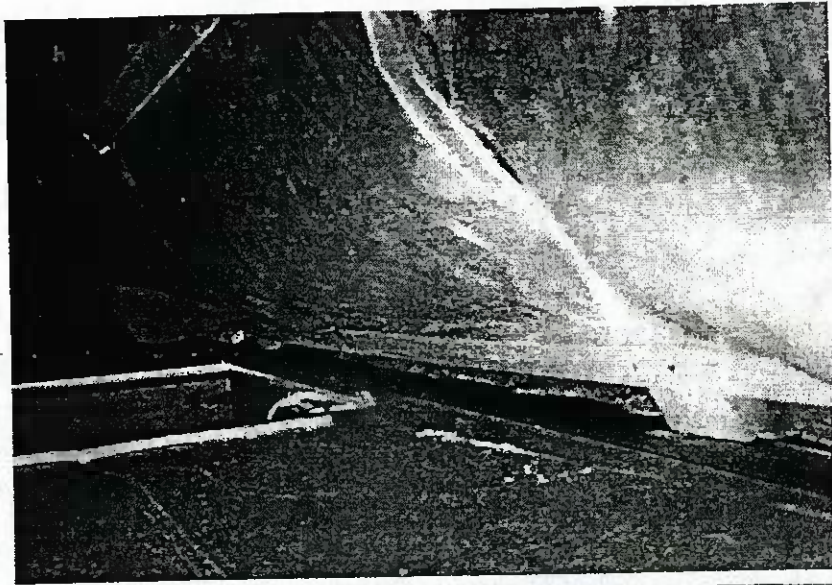
**Bild 5.4-27**  
Nicht luftdichter Fensteranschluß: Tapete als luftdichte  
Schicht!! [Foto: Pohl]

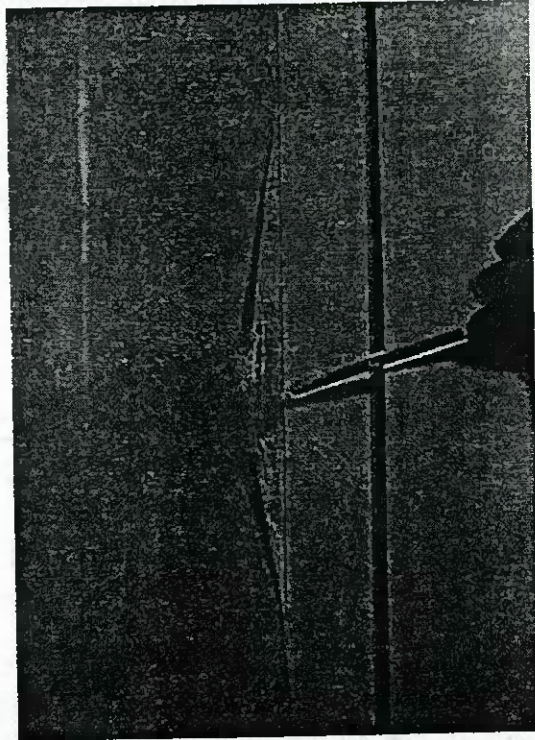
**Bild 5.4-28**  
Kein luftdichter Anschluß  
an planmäßig unverputzte  
Massivwand [Foto: Pohl]

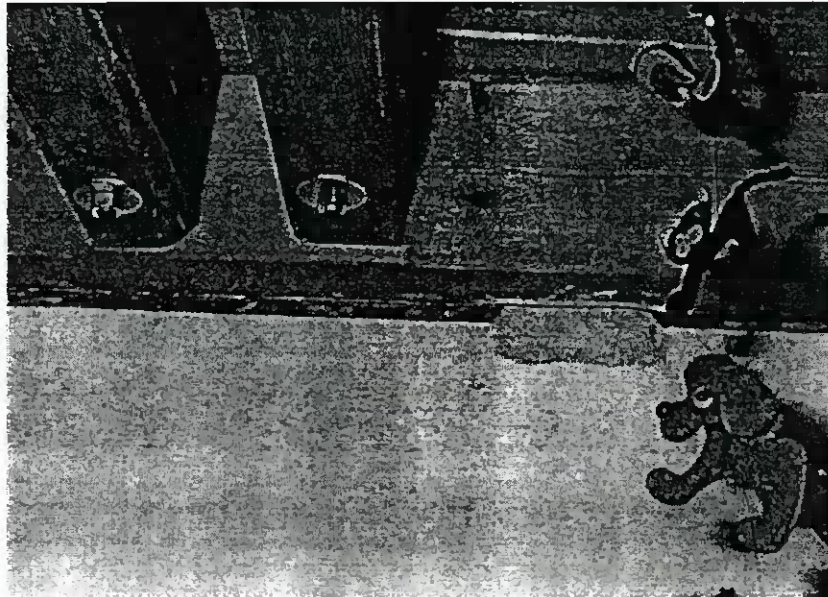
**Bild 5.4-31**

Nicht luftdichter Anschluß:  
Fuge zwischen Holzbalken und  
Ausfachung infolge von Set-  
zungen (Foto: Schmidt)

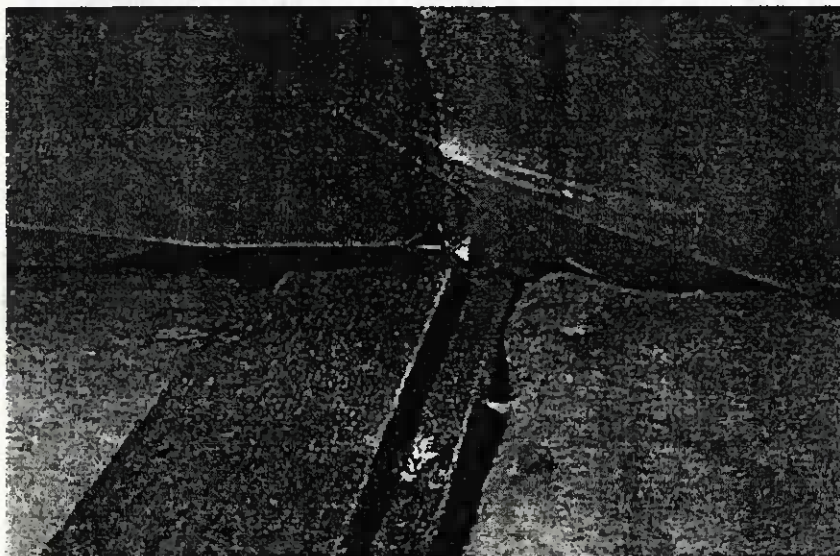
**Bild 5.4-34**  
Kehlbalkenanschluß durchstößt  
Folie: kein luftdichter Anschluß  
[Foto: Pohl]

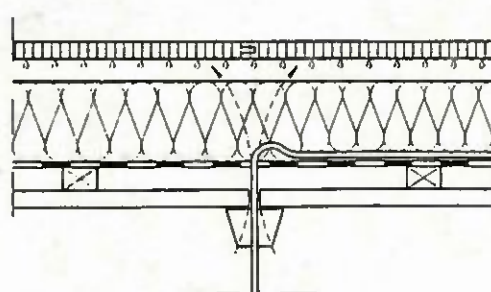
**Bild 5.4-35**  
Konvektion und Tauwasseranfall infolge undichter  
Kabeldurchführung

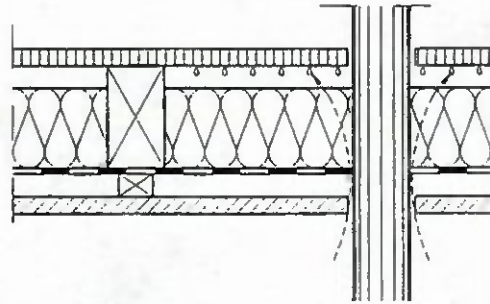
— Bild 5.4-36  
Konvektion und Tauwasseranfall infolge undichter Rohrdurchführung

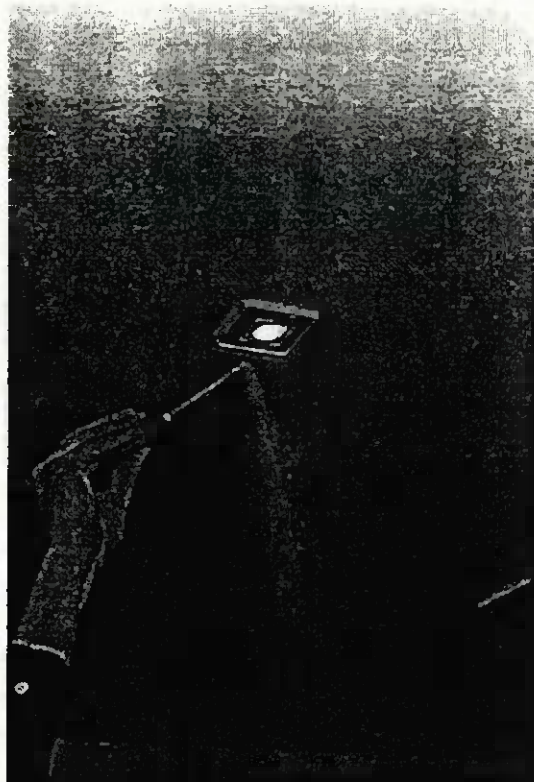
**Bild 5.4-39**  
Luftströmung aus eingebauter Deckenleuchte  
(Foto: Pohl)

Sekundäre Leckagestellen sind deshalb so problematisch, weil die verursachende Undichtigkeit und die Folgeerscheinung (Zugluft) nicht an der gleichen Stelle liegen. So sind Zugluferscheinungen durch eingebaute Deckenleuchten und Steckdosen in Innenwänden (!) auf Leckagen an anderer Stelle zurückzuführen (*Bild 5.4-39* und *-40*).

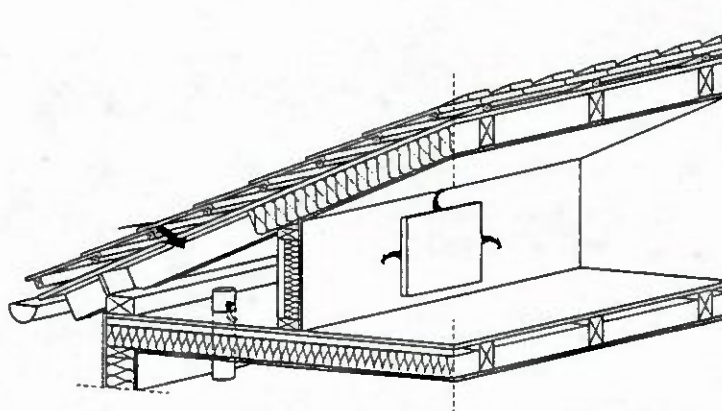
Bild 5.4-41

Leckagewege im Abseiten-/Drempelbereich: die Luftdichtheitsebene ist im Dach, in der Abseitenwand und in der Geschoßdecke angeordnet. Außenluft kann durch die Dachziegel und die Bretterschalung in den Drempelbereich eindringen [Geißler/Hauser]

- Primäre, und damit leicht erkennbare Leckagewege, bestehen in der Öffnungsklappe zum Drempelbereich und in Steckdosen in der Abseitenwand. Diese Leckagewege können mit geeigneten Abdichtungsmaßnahmen beseitigt werden (siehe z.B. nächsten Abschnitt).
- Ein weiterer Leckageweg besteht im Bereich der Deckendurchdringung durch etwaige Versorgungsleitungen oder Abluftrohre. Sind diese Durchdringungen nicht abgedichtet, so kann Luft in den Deckenhohlraum und von dort über Elektroanschlüsse, Spülkästen o.ä. in die Innenräume gelangen. Dieser sekundäre Leckageweg, der oftmals nicht als solcher erkannt wird, kann einen erheblichen Anteil an der Gesamtleckage eines Gebäudes ausmachen.

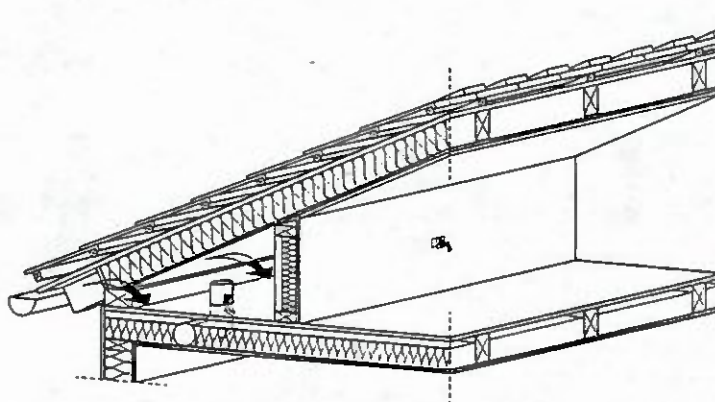
Bild 5.4-42

Leckagewege im Abseiten-/Drempelbereich: die Luftdichtheitsebene ist im Dach bis zur Fußpfette durchgezogen. Außenluft kann hier nur über die meist undichten Anschlüsse der Fußpfetten und der Giebelwände eindringen [Geißler/Hauser]

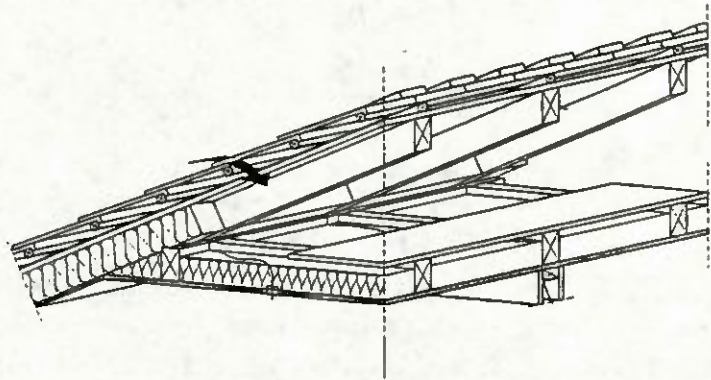
Die Luftdichtheitsebene ist in der Kahlbalkenlage verlegt. Außenluft kann erneut durch die Dachziegel in den Spitzbodenbereich gelangen  
[Geißler/Hauser]

Die Durchdringung der Luftdichtheitsschicht durch Kabel oder andere Installationsleitungen verursacht Leckagen, die auch in die Innenwände des Gebäudes führen können.

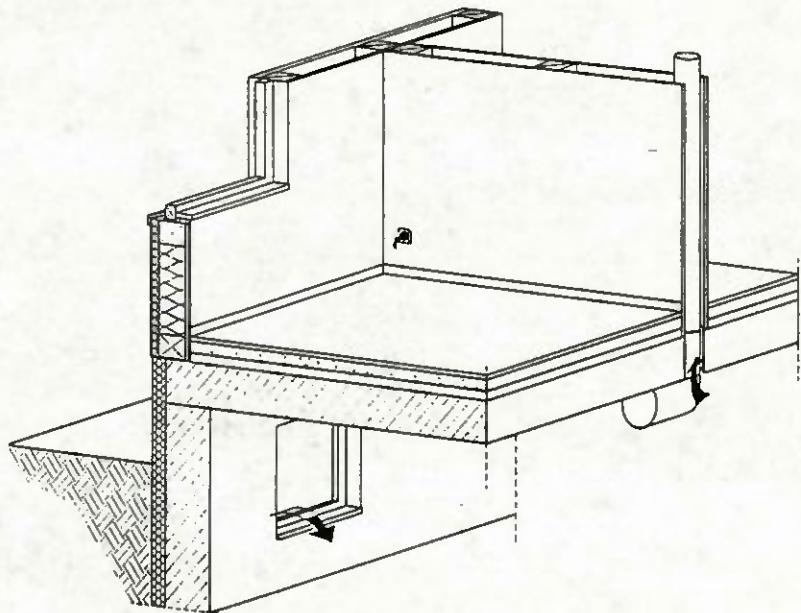
**Bild 5.4-44**

Durchdringung der Kellerdecke:  
Außenluft kann über undichte Kellerfenster oder Durchbrüche von Versorgungsleitungen in den Kellerraum gelangen.  
[Geißler/Hauser]

Vom Keller aus werden Installationsleitungen und -rohre durch die Kellerdecke nach oben geführt. Dies erfolgt meist über die Wände. Sind die Durchdringungen der Kellerdecke undicht, so gelangt die Luft über die Wände und die Installationsanschlüsse in die beheizten Räume.

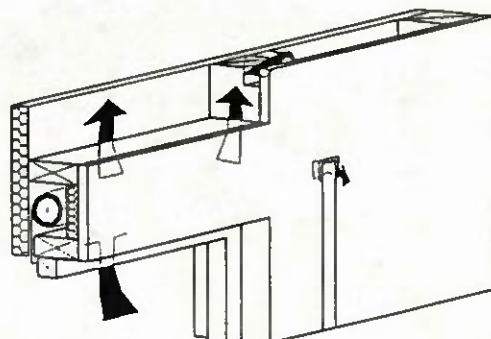
**Bild 5.4-45**

Fenstersturz mit integriertem Rolladenkasten  
[Geißler/Hauser]

Hier ist zunächst darauf zu achten, daß der Rolladenkasten so in die Wand eingebaut wird, daß keine direkten Leckagen im Randbereich entstehen. Darüber hinaus muß der Kasten selbst so konzipiert sein, daß durch ihn keine sekundären Leckagen entstehen. Bei guter Ausführung ist die Undichtheit, die durch den Rolladenantrieb verursacht wird, vernachlässigbar klein.

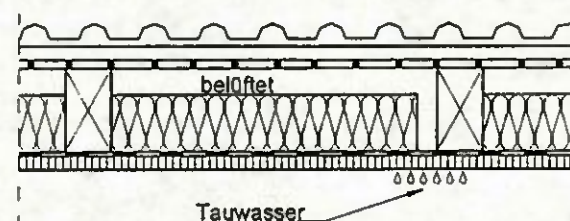
Bild 5.5-1 zeigt einen Schaden, bei dem der Tauwasseranfall auf eine Wärmebrückenwirkung aufgrund nicht paßgenau eingebauter Dämmung zurückzuführen ist. Durch die vorhandenen Fugen gelangt kalte Außenluft an die raumseitige Beplankung, die deren Temperatur so weit herabsetzen kann, daß sich Tauwasser niederschlägt. Ein solcher Fall ist z.B. gegeben, wenn der Sparrenabstand zu groß ist.

Bild 5.5-1  
Tauwasseranfall wegen nicht paßgenau eingebauter Dämmung [SCHULZE 1996]

Abhilfe können hier Hartschaumplatten (HS) bieten, mit deren Hilfe solche Lücken ausgefüllt werden können (vgl. Bild 5.5-2).

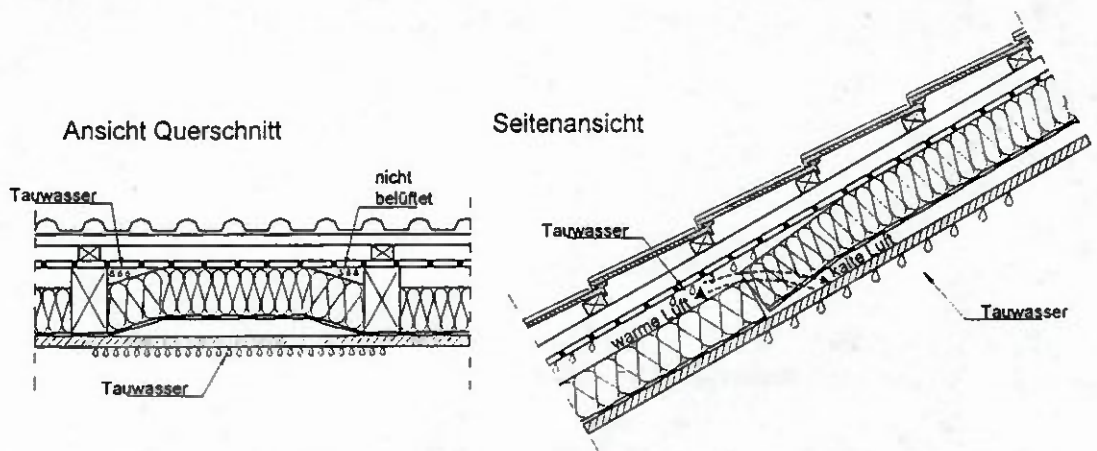
Wird die Breite der Dämmschicht zu groß gewählt bzw. ist der Sparrenabstand zu gering, so kann es ebenfalls zu Tauwasserschäden kommen. In Bild 5.5-3 ist dargestellt, daß das Aufwölben der Dämmschicht zwei potentielle Gefahren beinhaltet:

- der belüftete Hohlraum wird verschlossen, so daß keine Belüftung mehr stattfindet,
- infolge der vorhandenen Fugen kann kalte Luft unter die Dämmschicht gelangen, so daß Tauwasser an der raumseitigen Bekleidung anfällt.

Bild 5.5-3 Tauwasseranfall bei aufgewölbter Dämmung [SCHULZE 1996]

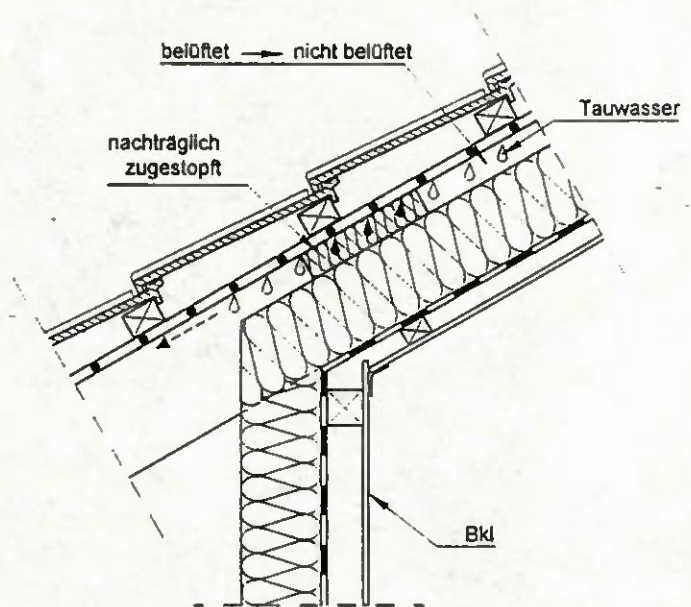
Der gleiche Effekt stellt sich ein, wenn im Zuge von nachträglichen Umbaumaßnahmen der Lüftungsquerschnitt zur Reduzierung der Heizkosten mit zusätzlicher Dämmung ausgestopft wird.

**Bild 5.5-4**  
Tauwasseranfall infolge verschlossener Lüftungsöffnung [SCHULZE 1996]

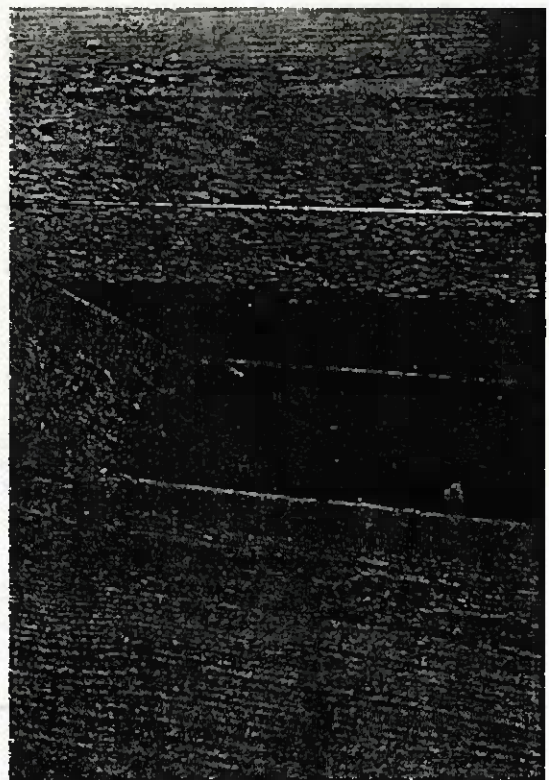
Tauwasseranfall an der äußeren Schalung führt zu Pilzbefall, zu feuchtebedingten Aufwölbungen der Bretter, die ihrerseits zu Aufwölbungen der Dacheindeckung führen können (Bild 5.5-5 und -6).

**Bild 5.5-5**  
Pilzbefall und Aufwölbungen der Bretterschalung infolge von Tauwasseranfall (Foto: Egle)

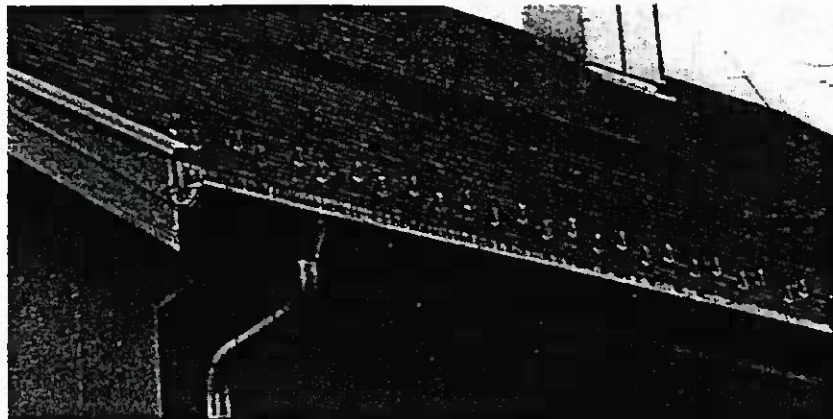
Bild 5.5-6

Aufwölbung der Dacheindeckung durch Aufwölbung der Bretterschalung [Foto: Egle]

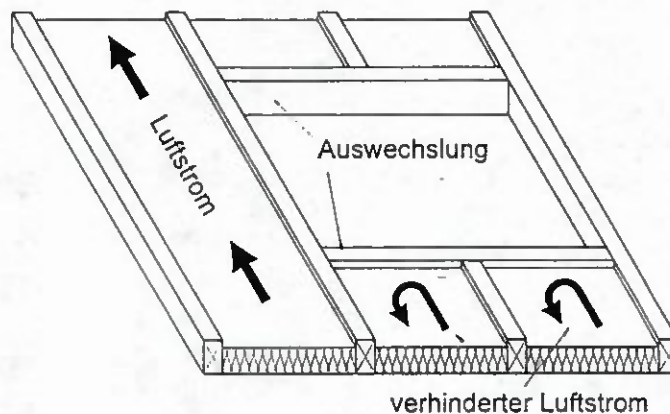
Bild 5.5-7

Tauwasserschäden können auch im Bereich von Dachflächenfenstern und Kamindurchbrüchen auftreten, weil hier die Belüftung durch die erforderlichen Auswechslungen unterbrochen wird (Bild 5.5-7).

Verhinderung der Belüftung durch Anordnung einer Auswechslung

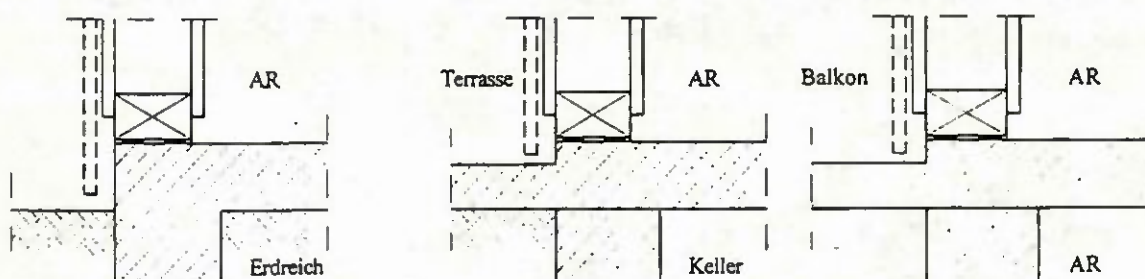
Bild 6.2-4 schlecht ausgeführte Fußpunkte von Außenwänden nach [IFO – Baulicher Holzschutz]; AR = Aufenthaltsraum

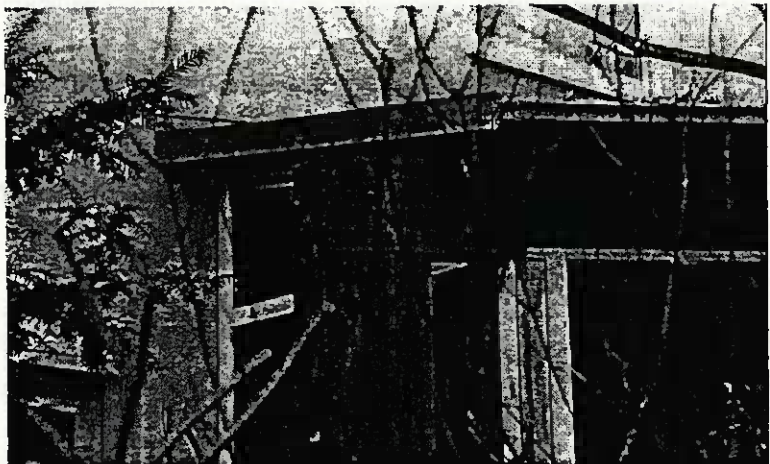
In Bild 6.3-10 und -11 sind zwei Beispiele dargestellt, bei denen fehlende Abdeckungen zu einer Verwitterung des Stirnholzes geführt haben. Die gleichen Folgen sind bei der in Bild 6.3-12 dargestellten überstehenden Mittelfette zu erwarten.

**Bild 6.3-10**  
Verwittertes Stirnholz durch fehlende  
Abdeckung

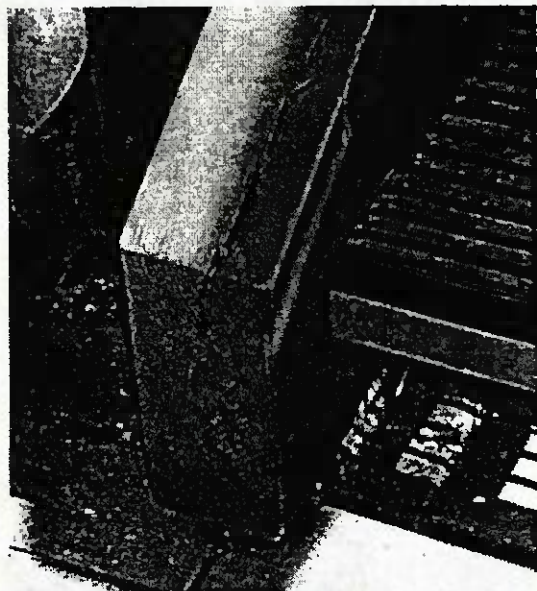
**Bild 6.3-11**  
Fäulnis im Stirnholz der Treppenwange, durch oberseiti-  
gen Riß noch gefördert [Foto: Trübswetter]

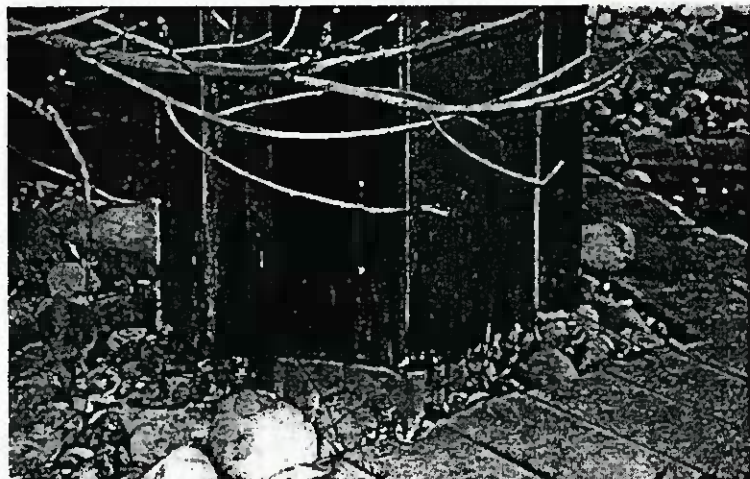
In *Bild 6.3-15* bis -18 sind einige Beispiele dargestellt, bei denen dieser Grundsatz nicht eingehalten wurde.

**Bild 6.3-15**  
 Verfallener Stützenfuß durch  
 nicht ausreichenden Boden-  
 abstand [Foto: Steinmetz]

In *Bild 6.3-1* wurde bereits angedeutet, daß eine Feuchtebeanspruchung nicht nur durch 'Wasser von oben', sondern auch durch Spritzwasser (von unten) auftreten kann. Zum Schutz des Holzes gegen Spritzwasser ist ein ausreichender Abstand der Holzbauteile zum Boden bzw. zur 'reflektierenden' Ebene erforderlich. In der Literatur wird hierzu übereinstimmend ein Maß von mindestens 30 cm genannt (vgl. *Bild 6.3-13* und -14).

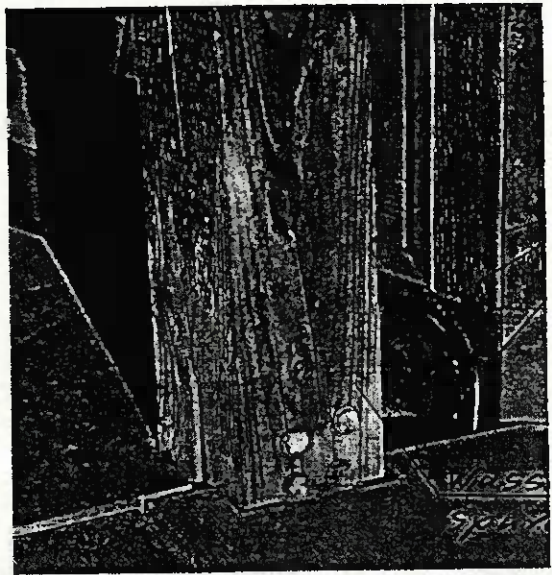
**Bild 6.3-16**  
Stütze ohne Bodenabstand [Foto: Schmidt]

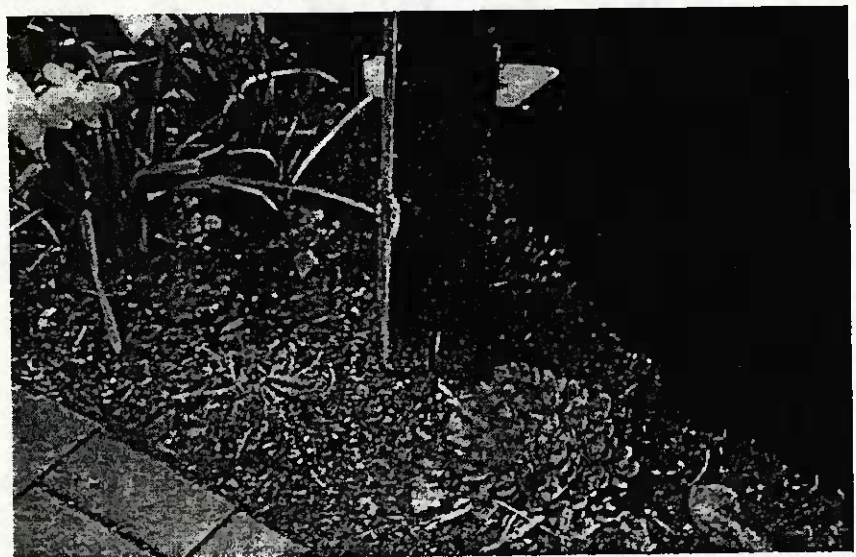
**Bild 6.3-17**  
Eingegrabener Stützenfuß  
[Foto: Steinmetz]

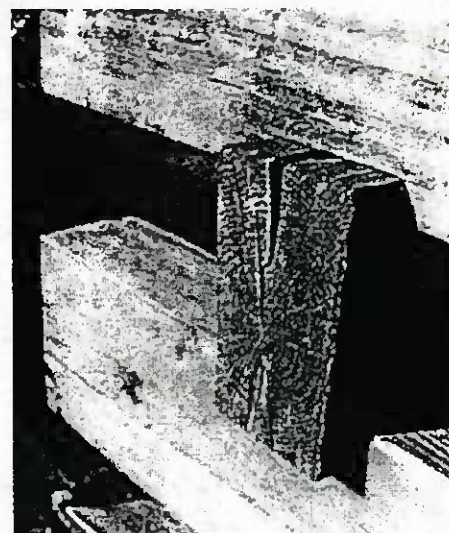
Bei waagerechten Bauteilen (z.B. Riegel, Zangen, Geländer) ist die Gefahr von stehendem Wasser naturgemäß am größten. Insbesondere bei Hölzern mit oberseitigen Trockenrissen kann Wasser in tiefergelegene, ungeschützte Bereiche des Querschnittes eindringen, so daß Schäden geradezu vorprogrammiert sind (vgl. Bild 6.3-20 und -21).

Bild 6.3-20  
Doppelte Gefährdung: bewittertes  
Stirnholz und oberseitige Risse  
[Foto: Gockel]

Den sichersten Schutz der Bauteile stellt aber auch hier eine Abdeckung der gefährdeten Bereiche dar (siehe vorigen Abschnitt). Dies sollte bei waagerechten tragenden Bauteilen immer vorgenommen werden.

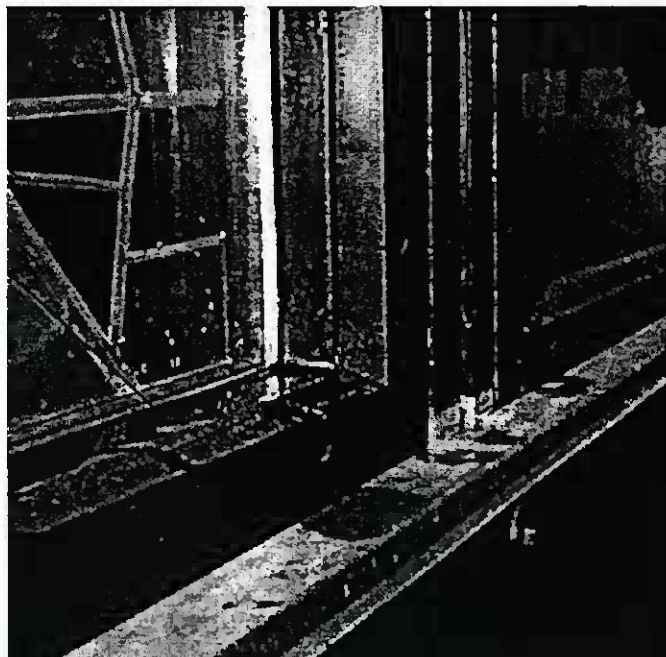
In Bild 6.3-25 ist ein nicht abgeschrägtes Fenster-Rahmenholz dargestellt, bei dem infolge des stehenden Wassers mit Schäden zu rechnen ist.

**Bild 6.3-25**  
Absehbare Schäden durch stehendes Wasser  
(nicht abgeschrägtes Rahmenholz)  
[Foto: FMPA]

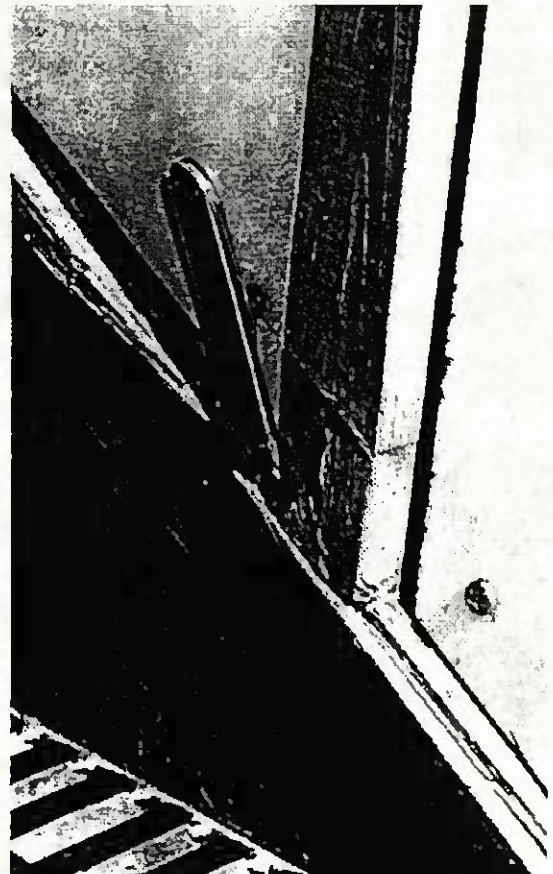
Eine typische Gefahrenstelle für Fäulnis und Pilzbefall ist die Einbindung von Geländersprossen in den unteren Holm. Durch Schwind- und Quellverformungen der Bauteile kommt es hier zu Rissen und Fugen, in die das Wasser eindringen kann. In Bild 6.3-31 und 32 sind einige Beispiele dargestellt.

**Bild 6.3-32**  
 Morsches Holz im Bereich der Sprosseneinbindung  
 [Foto: Trübswetter]

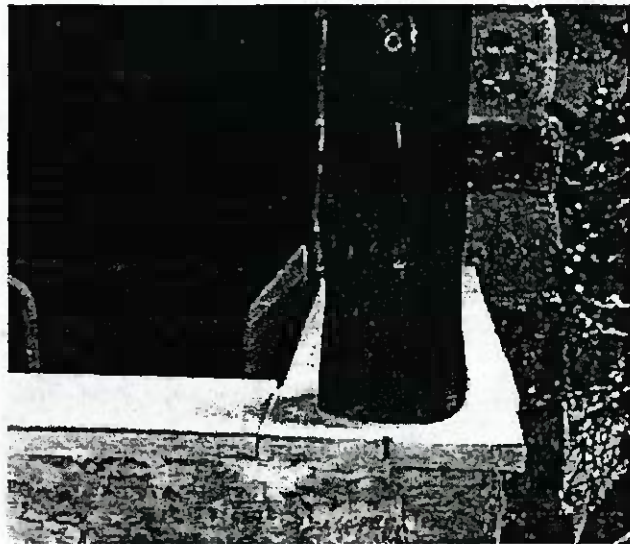
Gleiches gilt für aufgeständerte Bauteile im allgemeinen. Hier kommt neben der Gefahr von stehendem Wasser zusätzlich noch die Gefahr der Kapillarleitung hinzu: Wasser wird regelrecht in vorhandene Fugen und Risse eingesogen (siehe auch nächsten Abschnitt). In Bild 6.3-33 ist ein Negativ-Beispiel dargestellt.

**Bild 6.3-33**  
Unvermeidbarer Schaden durch direkt  
aufgeständerte Stütze (Foto: Gockel)

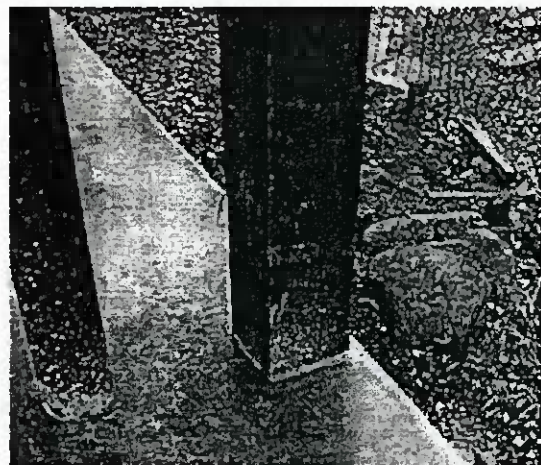
Noch kritischer sind direkt einbetonierte Stützen (vgl. Bild 6.3-34). Hier dringt Wasser über unvermeidbare Risse und Fugen in den einbetonierten Bereich ein, von wo es nur sehr langsam wieder entweichen kann. Selbst kesseldruckimprägniertes Holz kann einer solch massiven Feuchtebeanspruchung nur eine begrenzte Zeit standhalten.

**Bild 6.3-34**  
Unvermeidbare Schäden durch Einbetonieren der Stütze (Foto: Gockel)

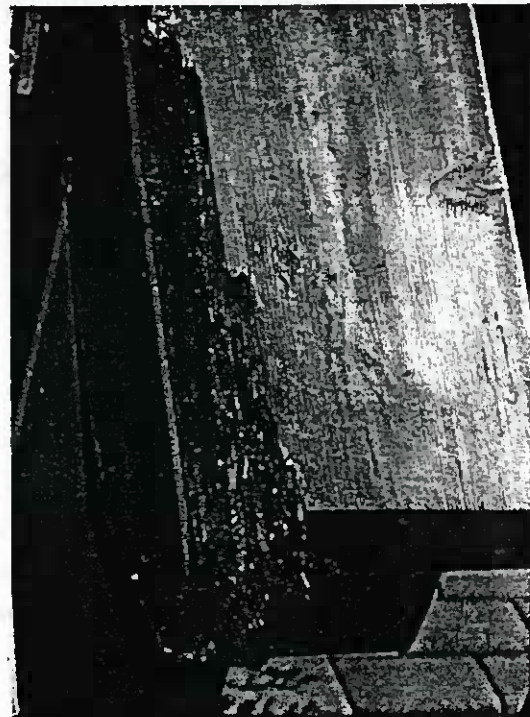
In Bild 6.3-40 ist ein verwittertes Geländer mit oberem Abdeckbrett dargestellt. Hier drang ablaufendes Wasser zum einen direkt in das Stirnholz und zum andern über die Fuge zwischen Geländerholm und Abdeckbrett ein.

**Bild 6.3-40**  
Verfaultes Geländer mit Ab-  
deckbrett (Foto: Trübswetter)

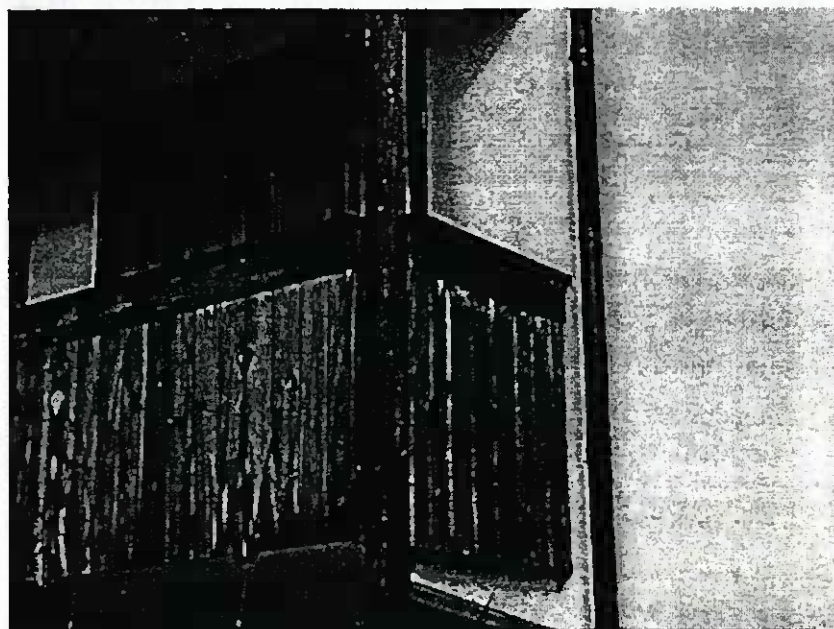
In Bild 6.4-1 sind unbehandelte Balkonbretter nach einigen Jahren Witterungseinflüssen dargestellt. Deutlich zu erkennen ist die stärkere Vergrauung auf der Wetterseite.

Bild 6.4-1  
Folgen von Bewitterungsein-  
flüssen bei unbehandelten  
Balkonbrettern  
[Foto: Trübswetter]

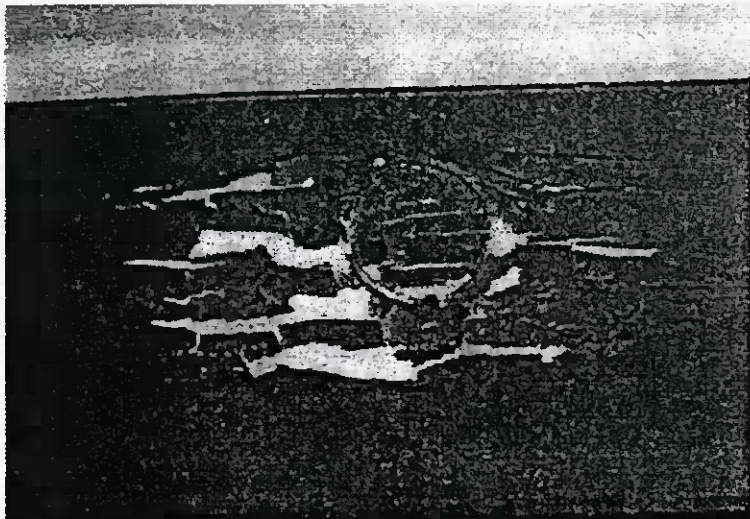
Bild 6.4-3  
Anstrichschaden durch Dübel  
[Foto: Brasholz]

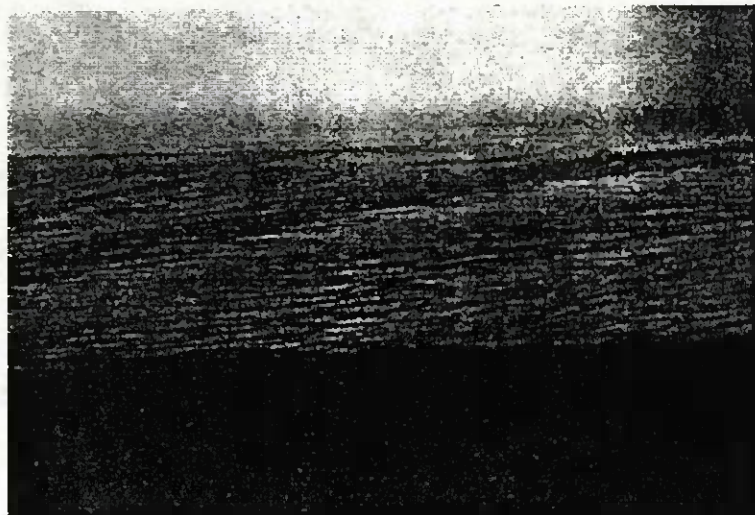
Bei Hölzern mit hohem Anteil an Inhaltsstoffen (z.B. Eiche, Robinie und viele Tropenhölzer) besteht die Gefahr, daß helle Anstriche durch das sog. 'Ausbluten' verfärbt werden (Bild 6.4-5).

Bild 6.4-5  
Starke Verfärbung durch Holzinhaltsstoffe [Foto: Brasholz]

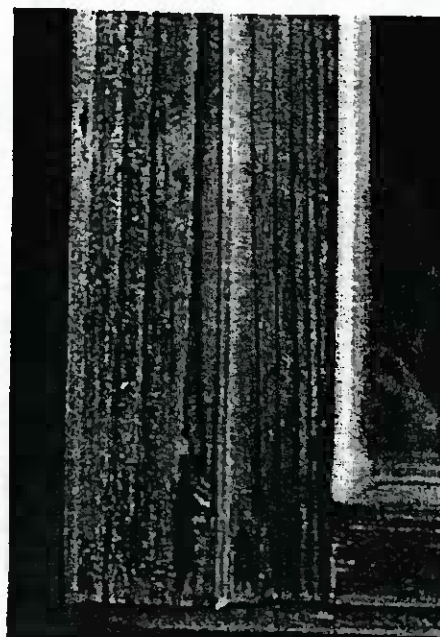
**Bild 6.4-6**  
Sichtbare Bläue durch Lasuranstrich [Foto: Brasholz]

Bei Hölzern, die zu Bläue neigen, ist bei Lasuranstrichen eine Vorbehandlung mit Bläueschutzgrundierung zu empfehlen, weil sonst die Bläue durch die Lasur durchscheint (Bild 6.4-6).
