**Analyse und Bewertung  
von Schäden  
bei Holzkonstruktionen**

Prof. Dr. François Colling

Durchgeführt im Auftrage der  
Deutschen Gesellschaft für Holzforschung e.V., München

E - 96 / 14

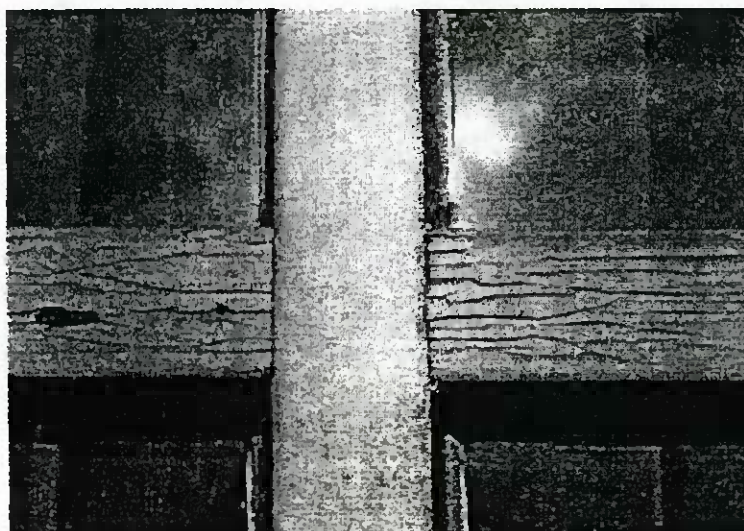
**Bild 6.4-7**  
Rißbildung in deckendem Anstrich durch Schwindverformungen des zu feucht gestrichenen Holzes [Foto: Brasholz]

Mit dem Ziel, die feuchtebedingten Verformungen möglichst klein zu halten, sollten die Bauteile mit der Holzfeuchte eingebaut und behandelt werden, die auf lange Sicht als Gleichgewichtsfeuchte zu erwarten ist. Nach dem Merkheft 11 'Oberflächenbehandlung von Holz im Außenbereich' der DGfH sollte die Holzfeuchte etwa  $(13 \pm 2)\%$  betragen.

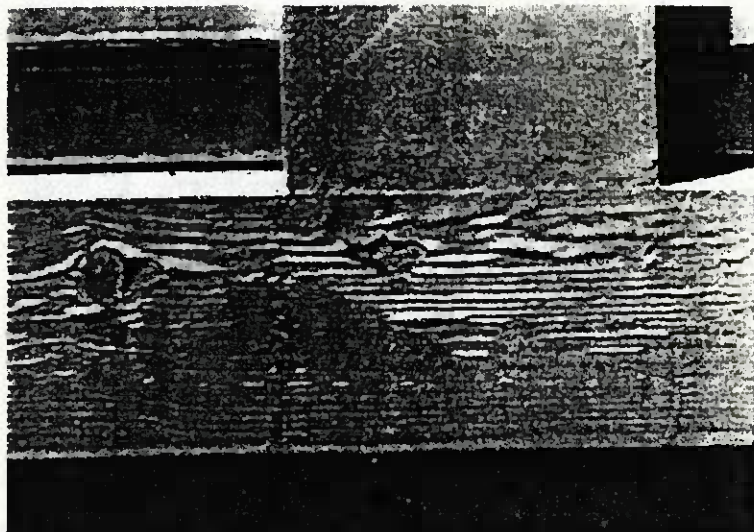
verhindert wird. Dadurch baut sich ein Dampfdruck auf, der durchaus zu Beschädigungen des Anstrichfilms führen kann (Risse, Abplatzen, Bild 6.4-8).

**Bild 6.4-8**  
Blasenbildung und Abplatzen eines deckenden Anstriches durch Austrocknen des zu feucht gestrichenen Holzes [Foto: Brasholz]

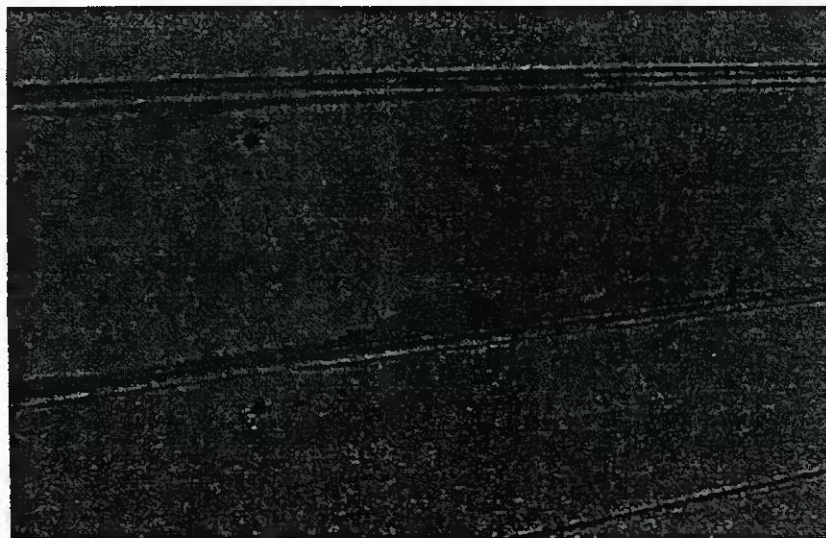
**Bild 6.4-11**  
Anstrichablösungen durch Scharfkantigkeit der Bretter  
[Foto: Frech]

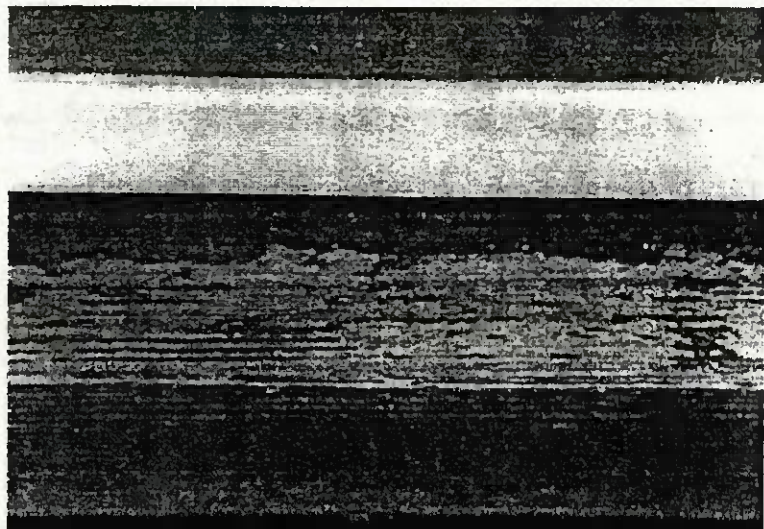
Daher sind durchsichtige (farblose Lasuren, Klarlacke) und sehr helle Systeme völlig ungeeignet für Außenbauteile, da die oberen Holzschichten ihre Festigkeit durch den Ligninabbau verlieren (Bild 6.4-13 und -14), so daß der Verbund mit der Beschichtung verloren geht. Die Folge hiervon ist die Bildung von Rissen und kleineren Abplatzungen des Films, dadurch Eindringen von Wasser mit anschließendem Ablösen größerer Bereiche.

Bild 6.4-13 Helle Flecken bei zu heller Lasur durch Abbau von Lignin unter UV-Strahlung  
[Foto: Brasholz]

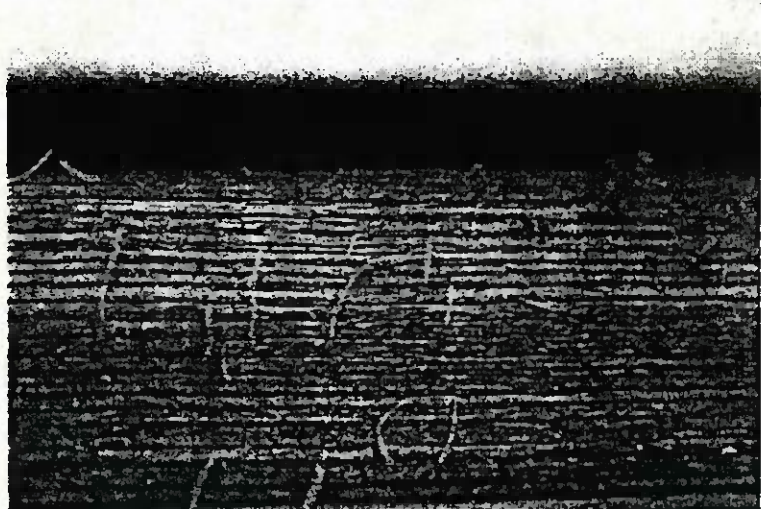
Bild 6.4-14  
Starker Abbau des Lignins durch UV-Strahlung mit Zerfaserung der Holzoberfläche [Foto: Brasholz]

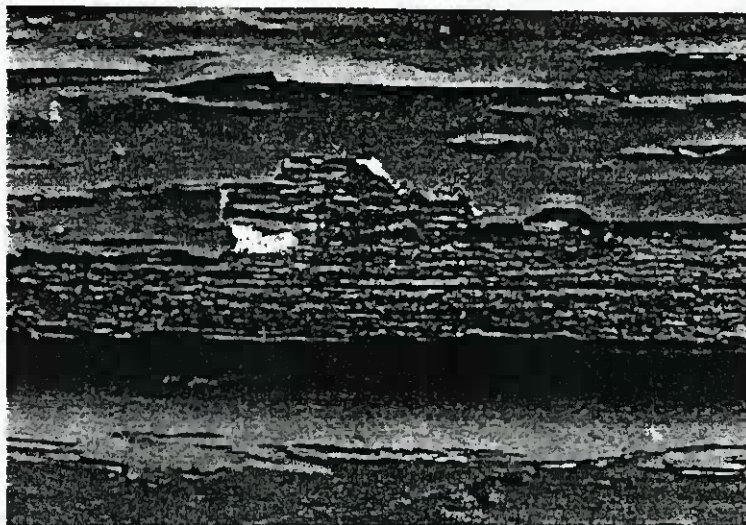
Bild 6.4-16

Renovierungsanstrich auf unzureichend abgeschliffenem Untergrund: Ablösen des Anstrichs mit Abriß von Holzfasern [Foto: Brasholz]

Lackfarben müssen dort, wo sie gerissen und abgeplatzt sind, abgebeizt oder abgeschliffen werden. Werden fest haftende Lackreste nicht entfernt, so kommt es zu Unebenheiten im neuen Anstrich. Ist dies nicht erwünscht, so ist ein vollständiges Entfernen der alten Schicht durch Abbeizen oder Abschleifen erforderlich (Bild 6.4-16). Umfangreichere Pflegemaßnahmen fallen etwa alle 10 Jahre an, wobei regelmäßige Zustandskontrollen und kleinere Instandhaltungsarbeiten ratsam sind.

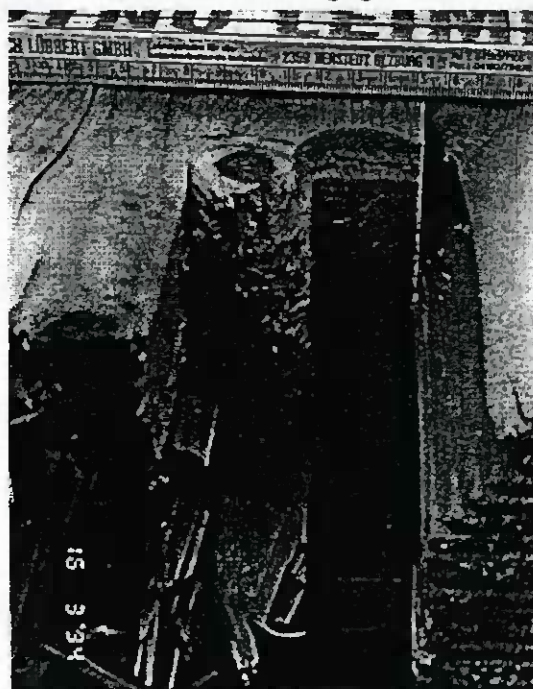
versetzt angeordnet werden. Gegen dieses Versatzmaß wurde verstoßen, so daß ein unzuträgliches Zusammenwirken der nicht kraftschlüssigen Lamellenverbindungen anzunehmen ist.

Darüber hinaus wurden an mehreren Stellen Stumpfstoße von Lamellenbrettern festgestellt, die seitlich mittels Holzdübel überdeckt wurden (Bild 5). In der früher gültigen Fassung der DIN 1052 (10.69) war dies zwar erlaubt, die Stöße müssen allerdings um mind. 50 cm gegeneinander

Bild 5: Stumpfstoß einer Lamelle

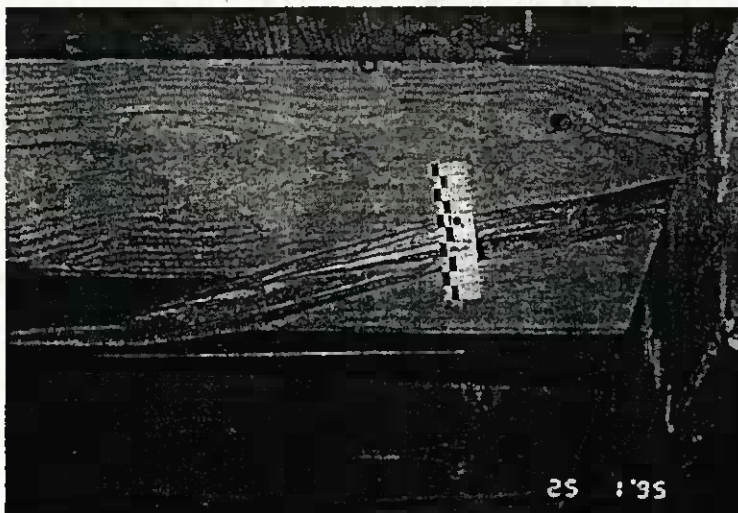
*Bild 1: Riß im 4. Deckenbalken direkt an der Unterstützung mit dem Joch*

Die Risse in den schadhaften Deckenbalken erschienen nach Angabe des Bauherren nach und nach. Zuerst traten also Trockenrisse auf; dann riß der 4. Balken total (Bild 1 & 2), und als dann der 5. Balken auch praktisch durchgebrochen war, wurden Notmaßnahmen ergriffen, indem als Unterstüzung ein Joch untergebaut wurde.

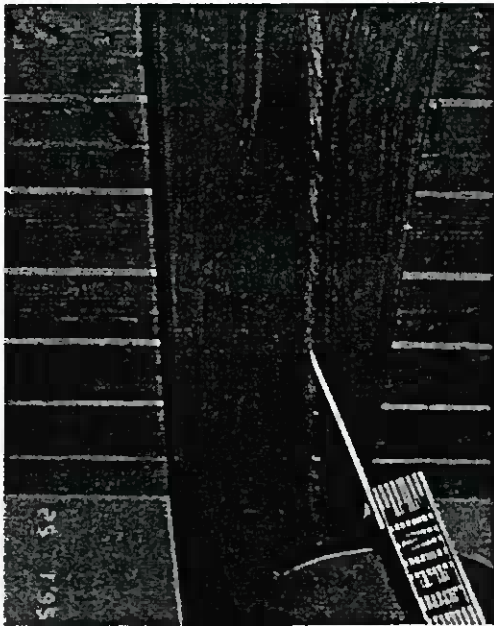
Im Laufe der Zeit zeigten sich immer mehr Risse an den Deckenbalken. Nach einer Nutzungszeit von eineinhalb Jahren brachen zwei Balken durch und mußten mit einem Joch unterstützt werden. Von Ausnahmen abgesehen, weisen alle Deckenbalken und auch ein Unterzug erhebliche Risse auf. Die Risse verlaufen sowohl an der Unterseite, als auch und vor allem an den senkrechten Seiten der Deckenbalken. Sie weichen von der Balkenachse erheblich ab (Bild 3 & 4).

Bild 3 oben : Riß im 5. Deckenbalken beim Mittelaufleger

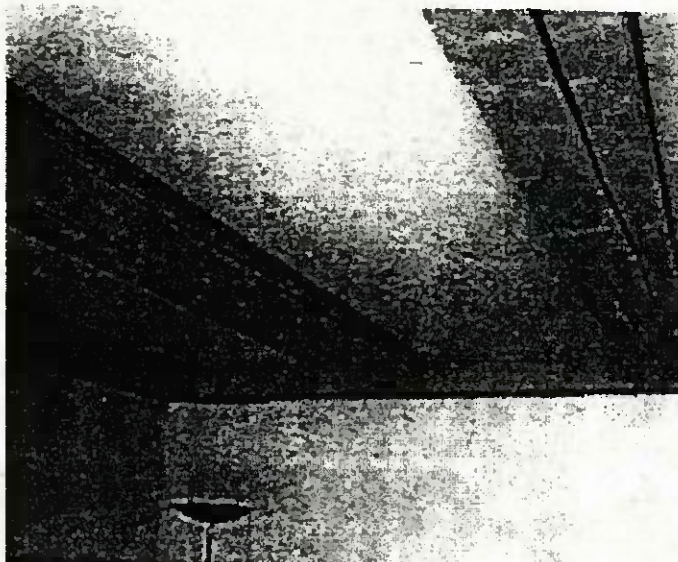
*Bild 1: Trockenrisse in den Holzbalken*

Die Deckenbalken weisen über die gesamte Länge Risse bis zu 20 mm Breite auf, die wegen der Drehwüchsigkeit der Balken oftmals schräg verlaufen. Die Risse traten sowohl an der Balkenunterseite als auch an den Seitenflächen auf (Bild 1 & 2). Die Risse traten erst während der ersten Heizperiode auf.

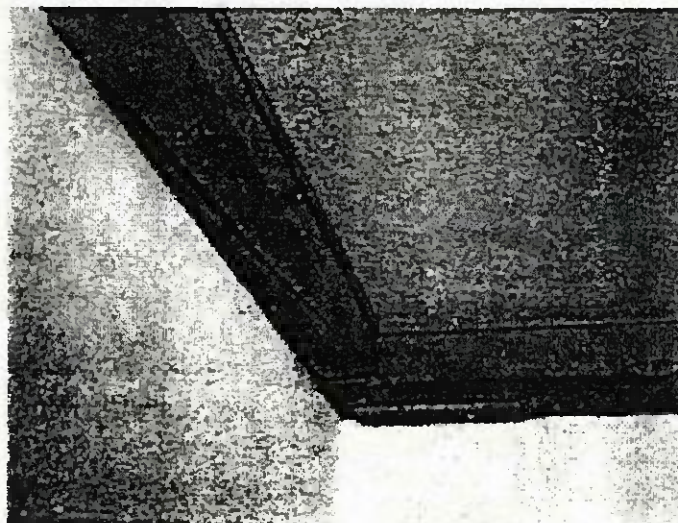
*Bild 2: Trockenriß in drehwüchsigen Deckenbalken*

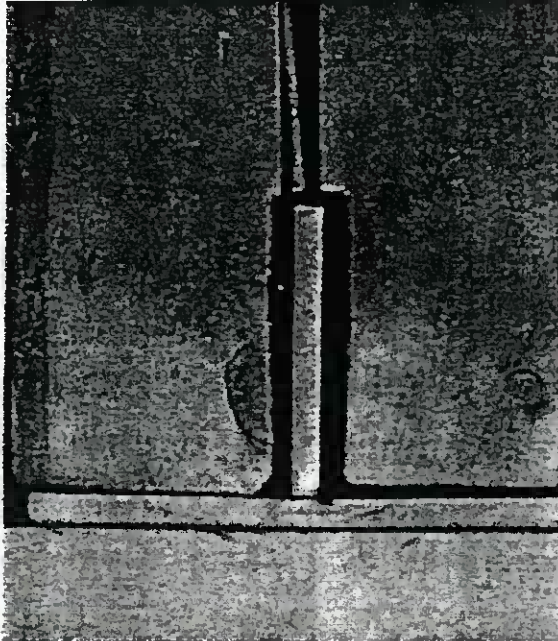
treten müssen. So traten die Schwindrisse erst nach längerer Zeit auf, nachdem das freie Wasser aus den Zellhohlräumen entwichen war. Durch den Einbau von frischem Holz wurde die vertraglich vereinbarte Eigenschaft nicht erfüllt.

Die gemessene Rißtiefen lagen unterhalb der von [Frech] angegebenen Grenzwerte, so daß die Standsicherheit der Deckenbalken nicht beeinträchtigt war.

Bild 3: Anschluß eines Deckenbalkens an den Streichbalken (Draufsicht)

Da die Standsicherheit der Konstruktion nicht gefährdet war, erschien eine Beseitigung der Mängel durch Auswechslung der Deckenbalken und der Anschlüsse als unverhältnismäßig. Eine Möglichkeit, das Erscheinungsbild zu verbessern wäre die Ausbesserung von allzugroßen Rissen in den Balken und Klaffungen in den Anschlüssen nach Abschluß der Rißbildung mittels Holzkeilen.

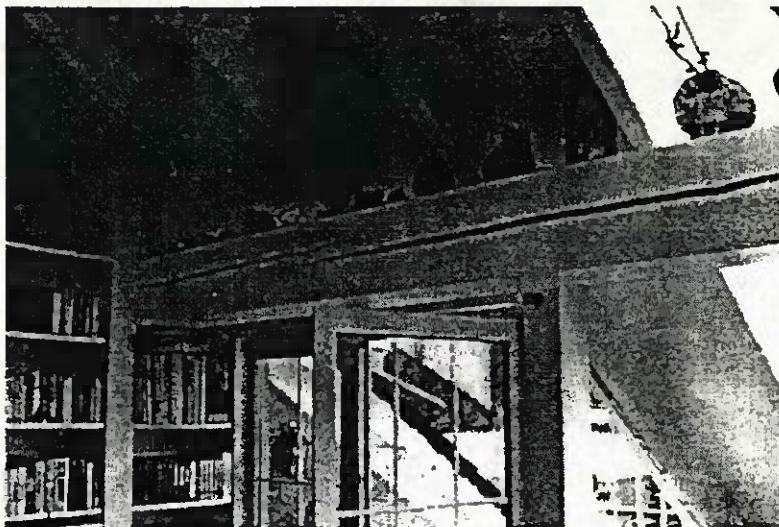
Diese Mittelpfette zeigt zur Raumseite hin einen stark klaffenden Riß, der, teilweise abgetreppt, praktisch über die gesamte Bauteillänge etwa in der Querschnittsmitte vorhanden ist. Der ca. 25 mm breit aufklaffende Riß ist nur auf der Vorderseite der Pfette vorhanden, während die Rückseite praktisch rißfrei ist.

Bild 1 & 2: Ansicht des 25 mm breit aufklaffenden Trockenriß in der Mittelpfette.

Es wurde eine für die statische Beurteilung maßgebende Rißtiefe von 8 bis 10 cm gemessen. Für eine nachfolgende Beurteilung soll hier der ungünstigere Wert von 10 cm herangezogen werden.

Die Holzfeuchtigkeit wurde mit Hilfe eines elektrischen Schnellmeßgerätes zu 7,0% gemessen. Dieser niedrige Wert stellt sich z.B. in den Wintermonaten in beheizten Gebäuden ein. Da die Mittelpfette mit ihrer Holzfeuchtigkeit von 7 % nach der jetzigen Einbauzeit von fünf Jahren den endgültigen Austrocknungszustand erreicht hat, ist in Zukunft mit einer weiteren Rißbildung nicht zu rechnen.

Aus Sicht der Statik und Tragfähigkeit liegt eine unzulässig große Schwächung nicht vor. Bei dem Riß handelt es sich mit Sicherheit nicht um einen „Bruch“, sondern um einen normalen Trocken- oder Schwindriß, wie er gerade bei so großformatigen Querschnitten praktisch unvermeidlich ist.

Da die Mittelpfette mit ihrer Holzfeuchtigkeit nach der jetzigen Einbauzeit von ca. fünf Jahren den endgültigen Austrocknungszustand sicherlich erreicht hat, ist in Zukunft mit weiteren Veränderungen, die zu solchen Maßnahmen Anlaß geben könnten, nicht zu rechnen.

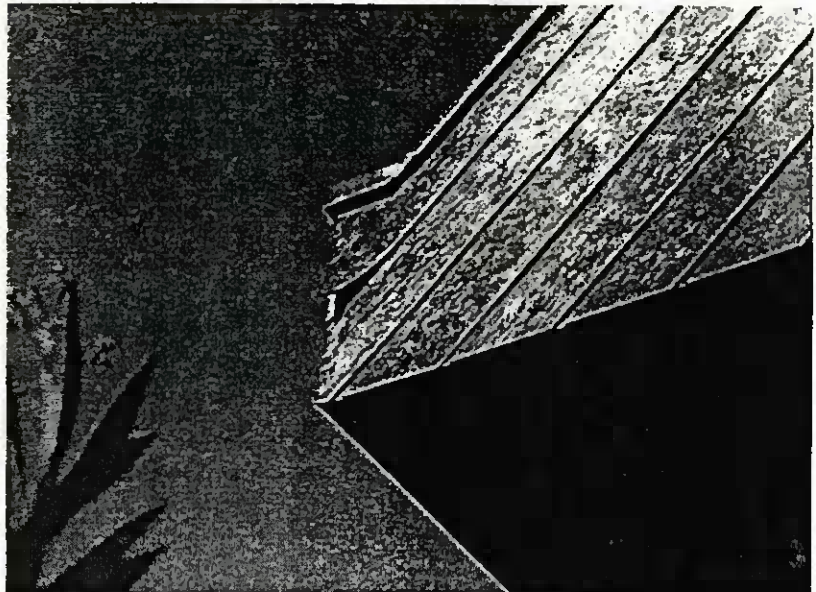
Die zum Zeitpunkt der Ortsbesichtigung (trockenes, sonniges Wetter) gemessenen Holzfeuchten in den Sperrholzplatten betrugen am Ortgang 18 bis 20 % (!), an den Traufen 15 bis 17 % und an den unteren Verkleidungen der Dachkästen 14 bis 19 %.

Die aus fünflagigen Funiersperrholz bestehenden Bekleidungen zeigten deutlich nach relativ kurzer Nutzungszeit unzulässige Verfärbungen und z.T. Auflösungserscheinungen. Ebenso wurden sie auch unsauber verarbeitet.

*Bild 1: Ortgangverkleidung an der südlichen Giebelseite*

Die gemessenen Holzfeuchten (bis 20 %) sind für Sperrholz auch bei Außeneinsatz viel zu hoch (Sollwert nach DIN 68705, Teil 2:  $u < 12 \%$ ).

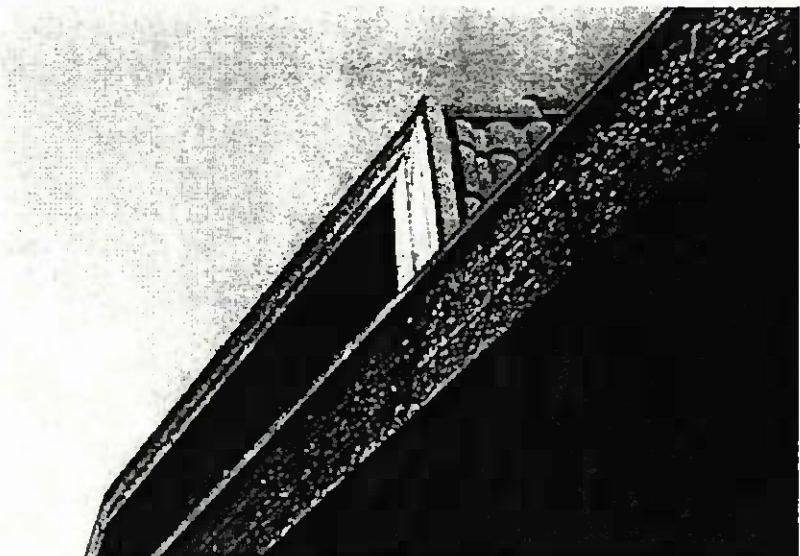
*Bild 2: Traufenverkleidung und Gaubenverkleidung an der westlichen Hausseite*

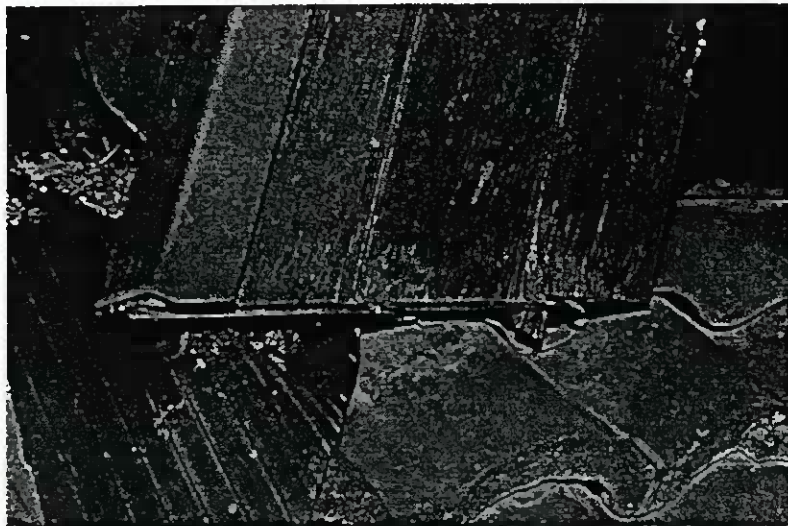
Es muß bezweifelt werden, daß das für diese Bauteile vorgeschriebene wasserfest verleimte Sperrholz (BFU 100 G) nach DIN 68705, Teil 3 Bau-Funiersperrholz, (früher AW 100) verwendet wurde.

*Bild 3: Abgelöstes Deckfinier an der Holzverkleidung der Dachgaube*

Für den Einsatz derart exponierter Teile, bei starker Witterungsbeaufschlagung im Außenbereich, ist wetterbeständig verleimtes BauFuniersperrholz der Beanspruchungsgruppe B4 nach DIN 68 602, „Beurteilung von Klebstoffen zur Verbindung von Holz und Holzwerkstoffen“ zu verwenden.

vermutlich ein Sperrholz verarbeitet, das nicht diesen Anforderungen entspricht, was dann zu diesem Schaden führte.

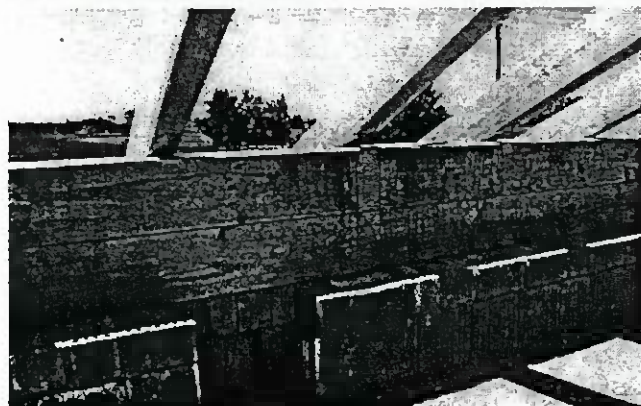
An einer großen Zahl von Holzteilen sind Wasserränder und Wasserspuren zu erkennen (Bild 1). Weiterhin sind punktförmige sowie großflächigere Dunkelstellen an einer Reihe von Holzteilen zu erkennen. Es handelt sich hierbei eindeutig um Korrosionsstellen, welche

Bild 1: Verschmutzungen an der Fußpfette des Dachstuhls

durch metallische Spuren in Verbindung mit Wasser bzw. Feuchtigkeit entstanden sind. Insbesondere die Auflage der Pfetten an Außen- und Giebelwänden, wurde an den Verbindungsstellen zwischen Holz und Mauerwerk weitestgehend ohne Zwischenlage einer Sperrschicht ausgeführt, welche das Holz gegen Feuchteeinwirkungen aus dem Mauerwerk schützt. Derartige Sperrschichten sind in jedem Fall Stand der Technik. Aufsteigende Feuchtigkeit während der Bauphase sowie Schwitzwasserbildung können zu einer längeren Befeuchtung des Holzes und damit zu Schäden durch Pilzbildung führen.

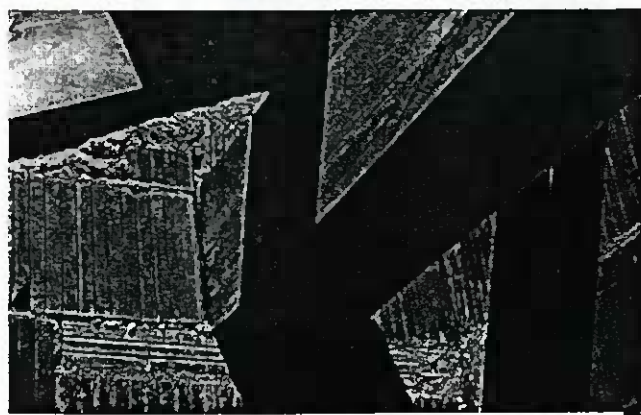
Bild 2: Mittelpfette liegt ohne Sperrschicht auf dem Mauerwerk auf

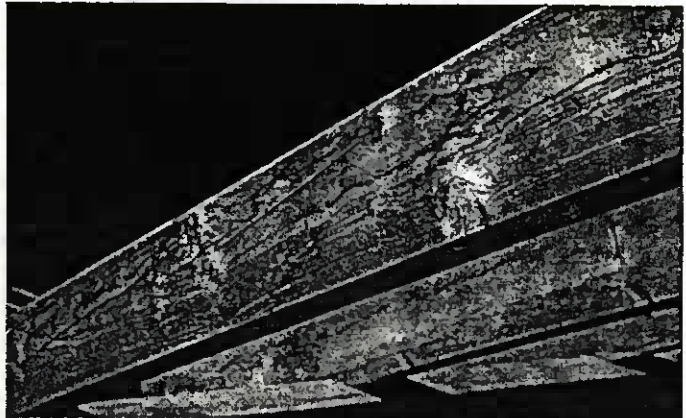
Die zu hohe Feuchtigkeit (mittlere Holzfeuchte ca. 30%) wird im Verlauf der Nach-trocknung der Hölzer zu deutlichen Schwunderscheinungen führen. Hierdurch ist zwar keine Gefährdung der Konstruktion insgesamt gegeben. Jedoch muß an den Über-gangsstellen von innen nach außen eine bleibende und dauerhafte Dichtigkeit gewähr-leistet werden.

*Bild 3: Risse und Wasserflecken an den Sparren*

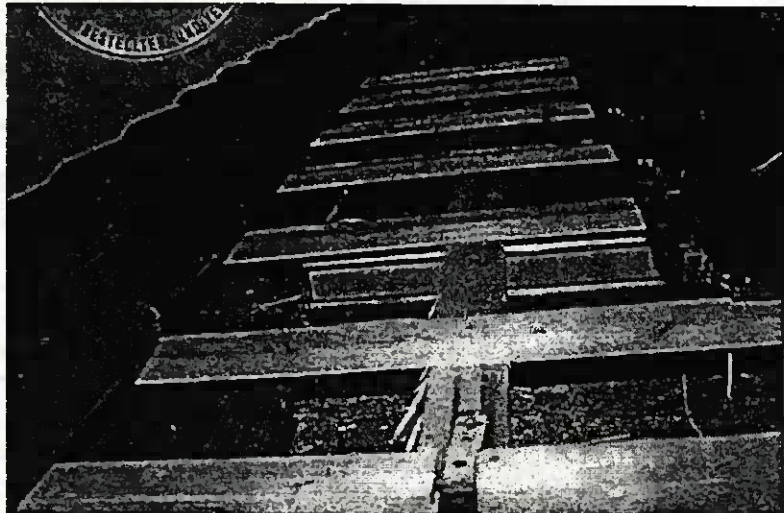
An der geöffneten Ostseite des Daches wurde festgestellt, daß die Dämmpaneele mit den Nutöffnungen zum First hin verlegt und die traufparallelen Stöße der Dämmpaneelen nicht abgedichtet waren (Bild 1 & 2). Die festgestellte Ausführung wurde von der ausführenden Firma auch für die nördliche Dachhälfte bestätigt.

*Bild 1: geöffnete Dachfläche*

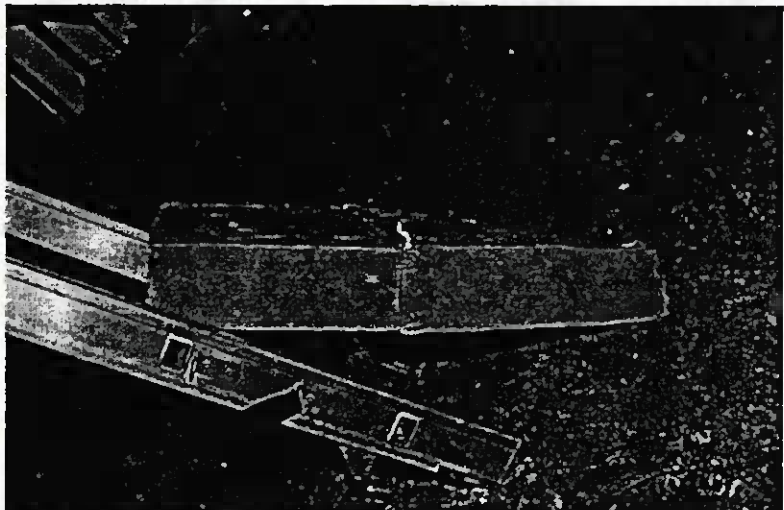
*Bild 2: Beispiel für die Verlegung der Dämmpaneele*

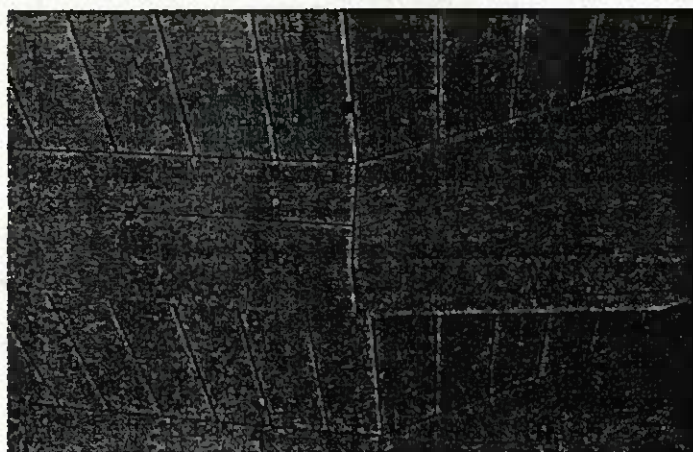
Bei den Sparrenanschlüssen (Bild 1) war festzustellen, daß sowohl bei den Bauteilen mit einem Querschnitt von 10 cm x 16 cm als auch bei den auskragenden Hauptsparren mit 10 cm x 28 cm Risse im Bereich der Leimfugen vorhanden sind. Diese Risse gehen vereinzelt bis zu den innenliegenden Stahlteilen durch.

Die schrägen Sparren mit einem Querschnitt von 10 cm x 28 cm zeigen ebenfalls, weniger tiefe Risse im Bereich der Leimfugen, sowohl außerhalb, als auch im direkten Bereich der Verbindungsmittel.

*Bild 1: Detail eines Sparrenanschlusses  
Ein Riß verläuft direkt unterhalb der eingelassenen Verbindungsmitteln; kleinere Risse sind zusätzlich im Bereich der Verbindungsmittel/Stabdübel vorhanden.*

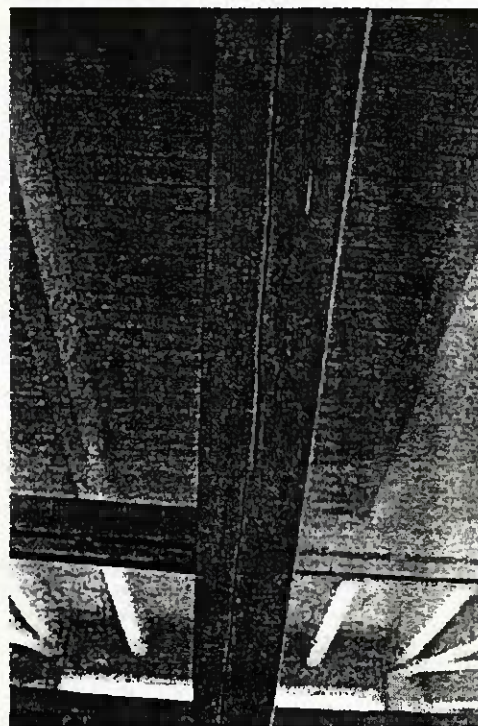
*Bild 2: Riß an der Unterseite eines Brettschichtholzbinders.*

An den Unterseiten der Brettschichtholzbinders sind teilweise in den Längsmitten der Deckbretter, ausgehend von den Keilzinkungen, klaffende Risse in einer Tiefe entsprechend der Lamellendicke vorhanden (Bild 2).

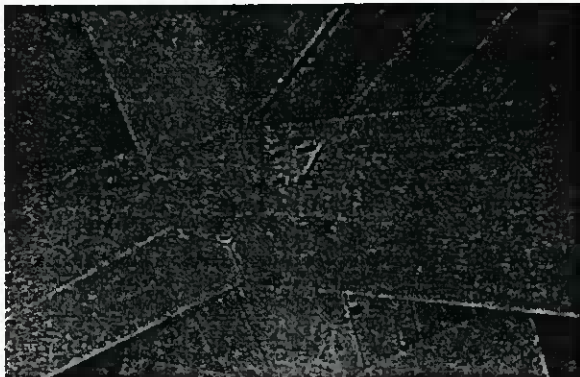
Bei der tatsächlichen Ausführung sind hier entscheidende Abweichungen vorhanden. In einer Ecke sind die Bohrlöcher für die Dübel, abweichend vom Plan, nicht mit Holzpfropfen verschlossen. Eine Überprüfung ergab hier, daß nur 2 Stabdübel eingesetzt sind (Bild 3).

*Bild 3: Ansicht eines Knotenpunktes; offene Bohrlöcher und fehlende Stabdübel*

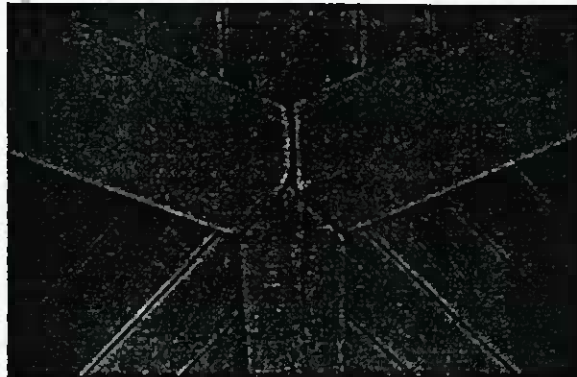
Bei weiteren Ecken ist festzustellen, daß sich angeschlossene Gratsparren um bis zu 20 mm abgesenkt haben, was u.a. zu größeren Fugen bei den Stößen und auch in der oben angrenzenden Schalung geführt hat (Bild 4). Eine Überprüfung der vier Anschlüsse ergab, daß bei den höheren Hauptträgern und auch bei den niedrigeren Gratsparren nicht die planmäßige Anzahl von Verbindungsmitteln eingebaut wurde.

*Bild 4: Ansicht eines Knotens von unten; große Fuge zwischen den Sparren*

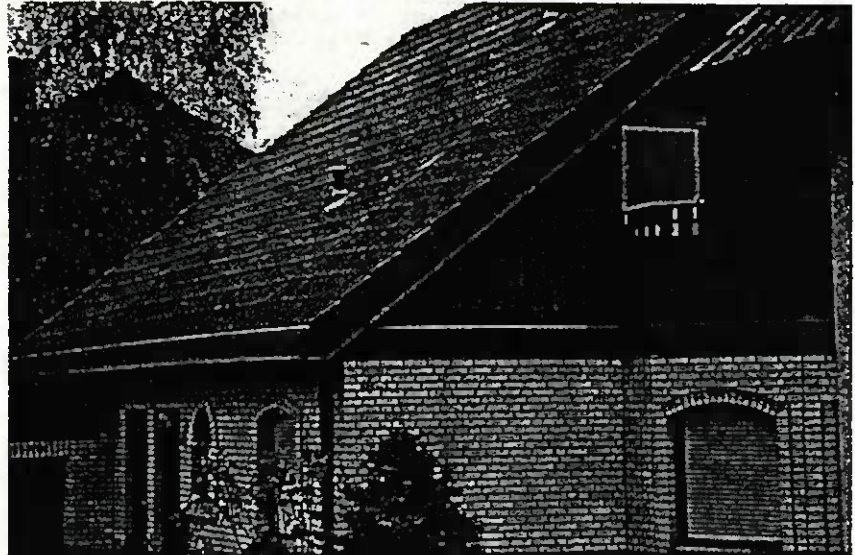
An einem Einfamilienhaus in Holzrahmenbauweise wurde bereits kurz nach Fertigstellung eine Schrägstellung der Giebelwand und ein Knick in der Dachfläche festgestellt (Bild 1).

Bild 1: Knick in der Dachfläche

An der betreffenden Giebelwand wurde auf eine Höhe von 271 cm eine Lotabweichung von ca. 4 cm festgestellt.

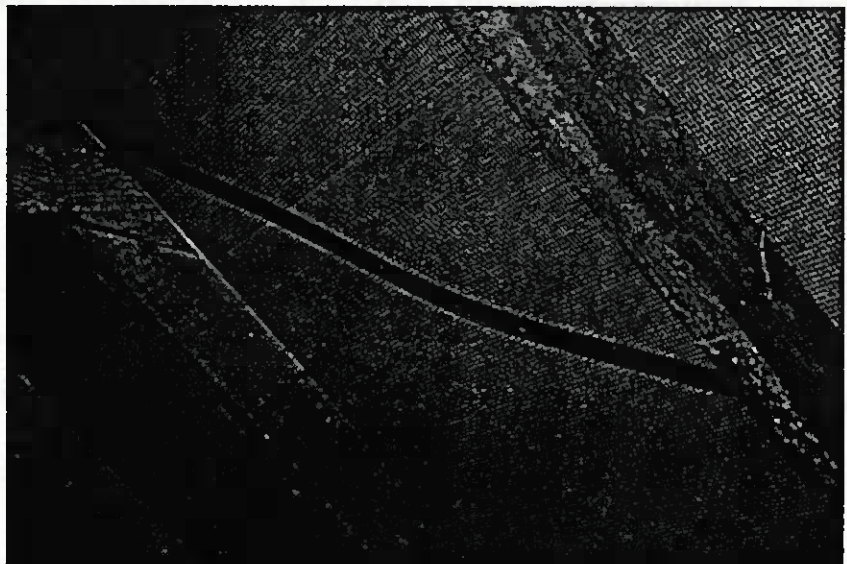
Die Windrispen am Giebel zur Loggia sind schlaff und mit großen Ausbeulungen versehen (Bild 2).

Bild 2: Schlaffe Windrispen

Die Windrispen an der gegenüberliegenden Giebelwand hingegen waren straff gespannt.

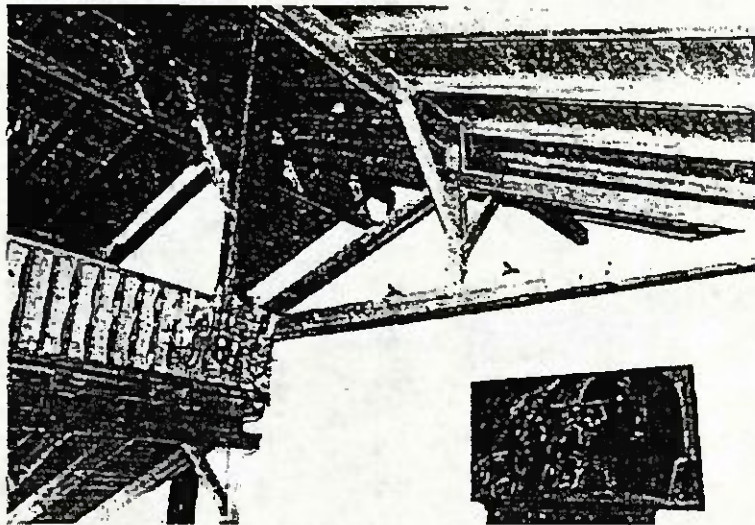
Nach Fertigstellung der Arbeiten bemerkte der Bauherr im Bereich der Wohnhalle, vor allem am dortigen einfachen Hängewerk, außerplanmäßige Durchbiegungen. Der Bauherr hatte Bedenken hinsichtlich der Standsicherheit des Hängewerkes.

*Bild 1: Ansicht des Hängewerks; Durchbiegung des Streckbalkens*

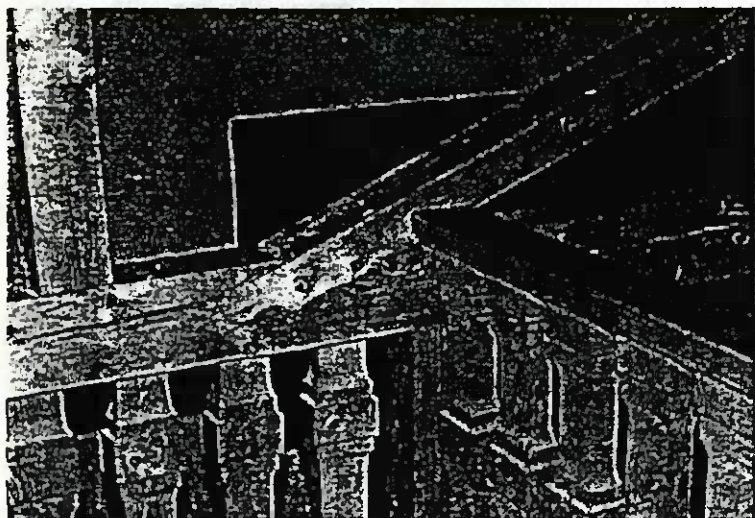
Die zimmermannsmäßige halbseitige Verblattung (Bild 2) der beiden Druckstreben mit dem durchlaufenden Untergurtbalken ist zur Aufnahme der vollen Druckkraft (nach der statischen Überschlagsrechnung 63,3 kN) unzureichend. Die Konstruktion eines doppelten Versatzes wäre richtig gewesen, und zwar über den ganzen Querschnitt verlaufend.

*Bild 2: Anschluß der Hängewerkstrebe an den Untergurt mit seitlichem Zierblatt*

gerungen geführt. Der mittige V-Stab (normal spannungslos) hat einen Lastanteil als ungewollte Druckkraft übernommen und leitet diese jetzt mittig als Biegung in den Untergurtbalken. Dieser ist aber für Biegung gar nicht dimensioniert, sondern sollte nur Zugkräfte aufnehmen.

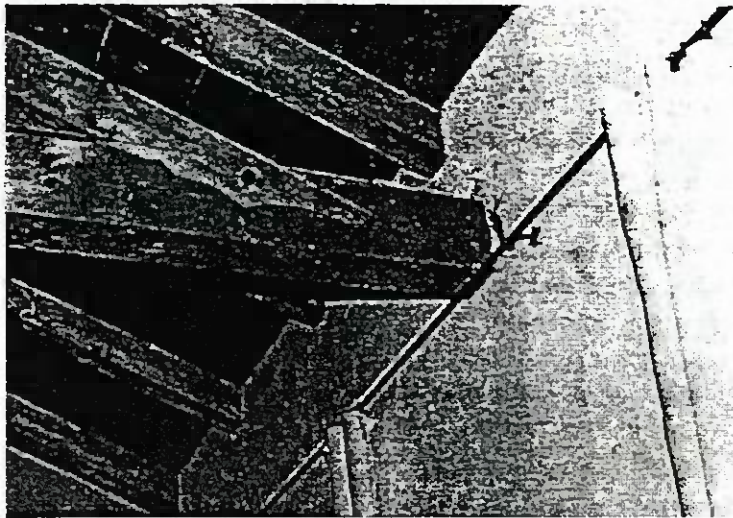
Auf der Nordseite greift die Wirkungslinie der Strebe (Bild 3) etwa 40 cm vor dem Auflagerpunkt am Untergurt an.

Das hat zur Folge, daß eine starke Exzentrizität am Nordauflager vorliegt. Die Vertikalkomponente der Strebenkraft bringt eine außerplanmäßige Biegung in das System. Die Exzentrizität ist nicht mehr vernachlässigbar und trägt zu der nicht gewollten, unplanmäßigen Durchbiegung von 3 cm für den Streckbalken bei.

*Bild 3: Halbseitige Zierverblattung, statisch unzureichend; Exzentrische Krafteinleitung durch die Strebe am nördlichen Auflager*

Nach DIN 1052 muß die Wirkungslinie innerhalb der Ansichtsfläche des durchgehenden Gurtstabes/Streckbalkens schneiden, also hinter der Mauerkante.

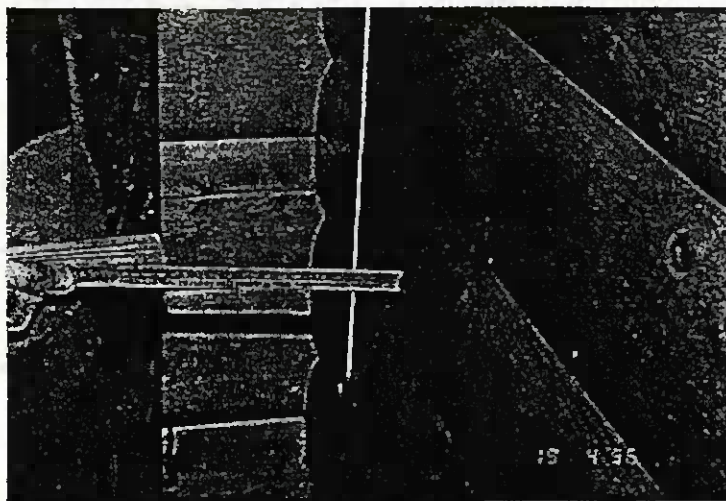
Bereits unmittelbar nach der Montage des Wohnhaus stellten sich im Laufe der Zeit eine Vielzahl von Mängeln heraus. An der südlichen Traufwand ist von außen eine Schrägstellung der Blockhauswand deutlich erkennbar. Die Wand steht nicht im Lot, sondern

*Bild 1: Messung der Schiefstellung der südlichen Traufwand*

ist nach außen geneigt. Die Abweichung von der Senkrechten beträgt im oberen Bereich (am Dachkasten) ca. 4,0 cm. (Bild 1)

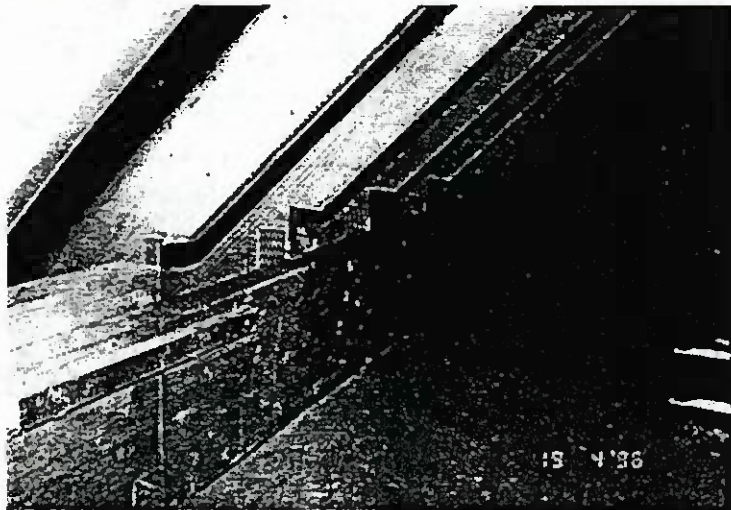
Bild 2: Ansicht der Dachkonstruktion des Blockhauses; die Sparren liegen nicht auf der Brettschichtholzpfeile auf

entsprechendes statisches System zu wählen. Jedoch wurde, aufgrund der Feststellung, daß die montierten Pfetten statisch wirkungslos sind, in der Kontrollrechnung von einem Kehlbalkendach ausgegangen.

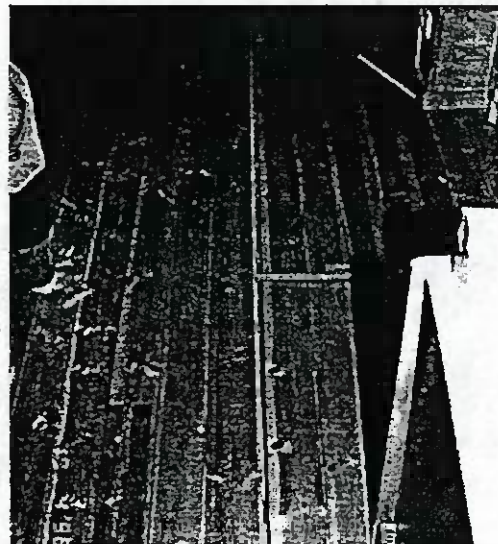
Bild 3: deutlich sichtbarer Spalt in der Fußbodendielen im Bereich über dem Unterzug der Decke über dem EG

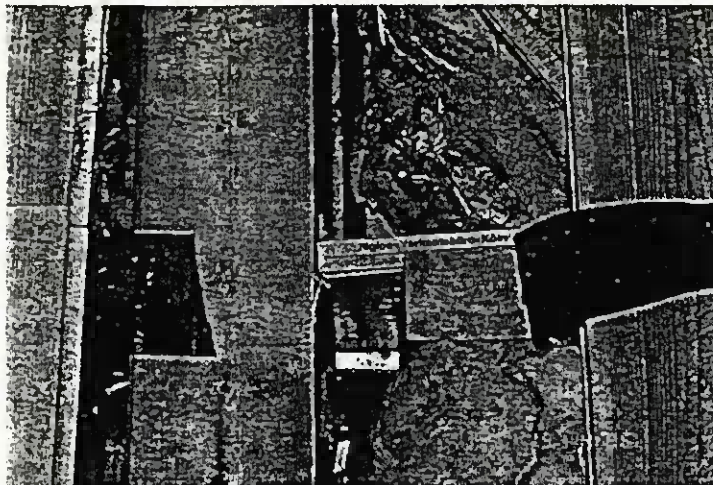
Das sogenannte „Auseinanderdriften“ der Wände, wie es durch die Schrägstellung der Außenwand im südöstlichen Bereich des Hauses ersichtlich ist, beruht auf der Unwirksamkeit der Untergurte im Bereich der Decke über dem Wohnzimmer.

Diese Untergurte können keine Zugkräfte mehr übertragen, so daß diese Kräfte nun als

*Bild 4: Draufsicht des Auflagers der Deckenbalkens; der Deckenbalken wurde schon ca. 5 cm aus dem Balkenschuh herausgezogen und liegt nur noch ca. 3 cm auf*

Druckkräfte auf die Außenwände wirken und so die Außenwände im Auflagerbereich der Deckenbalken nach außen drücken.

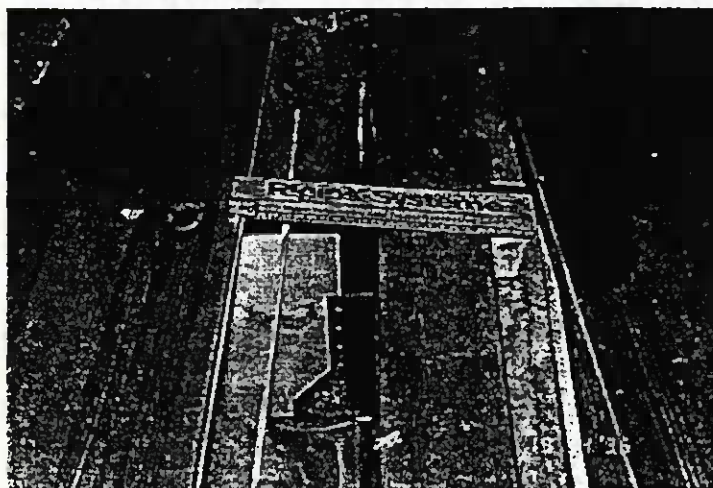
An den Verbindungen der geteilten Untergurte (Deckenbalken) mit den Unterzügen mit Balkenschuhen sind z.T. keine bzw. zu wenig Nägel eingeschlagen worden (Bild 5). Obwohl eine Beanspruchung der Nägel auf Herausziehen in diesem Fall unzulässig ist, wäre aber bei einer ordnungsgemäßen Ausführung der Verbindung, die Bewegung der Außenwände erheblich eingeschränkt worden und es hätten Nachbesserungen in Form von Zugverbindungen mit Lochblechen ausgeführt werden können. Diese Möglichkeit erscheint jetzt nicht mehr gegeben.

*Bild 5: Ansicht des Auflagers der Deckenbalkens; infolge der fehlenden Vernagelung ist keine kraftschlüssige Verbindung der Balken mit dem Unterzug vorhanden*

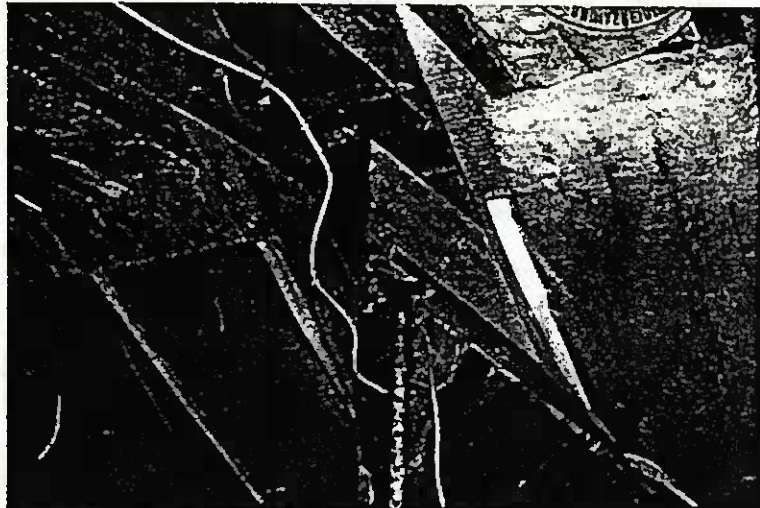
Bei der Dachgaubenkonstruktion (Spitzgaube) wurde festgestellt, daß die beiden Kehlsparran im Gaubenfirstbereich spitz zusammenlaufen und provisorisch durch eine Stahlrohrstütze unterstützt sind (Bild 1 & 2). Eine Gaubenfirstpfette, auf der die Kehlsparran aufliegen könnten, ist nicht vorhanden.

Bild 1: Innenansicht der Gaubenkonstruktion

Um die Dachgaubenkonstruktion plangerecht und entsprechend den statischen Vorgaben herzustellen, müßte die bestehende Gaube komplett demontiert und durch eine völlig neue Konstruktion ersetzt werden.

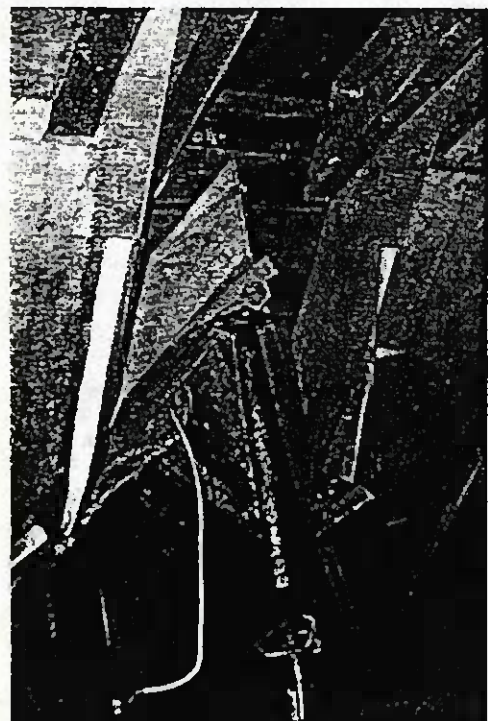
Bild 2: Provisorisch unterstützte Kehlsparran der Dachgaube

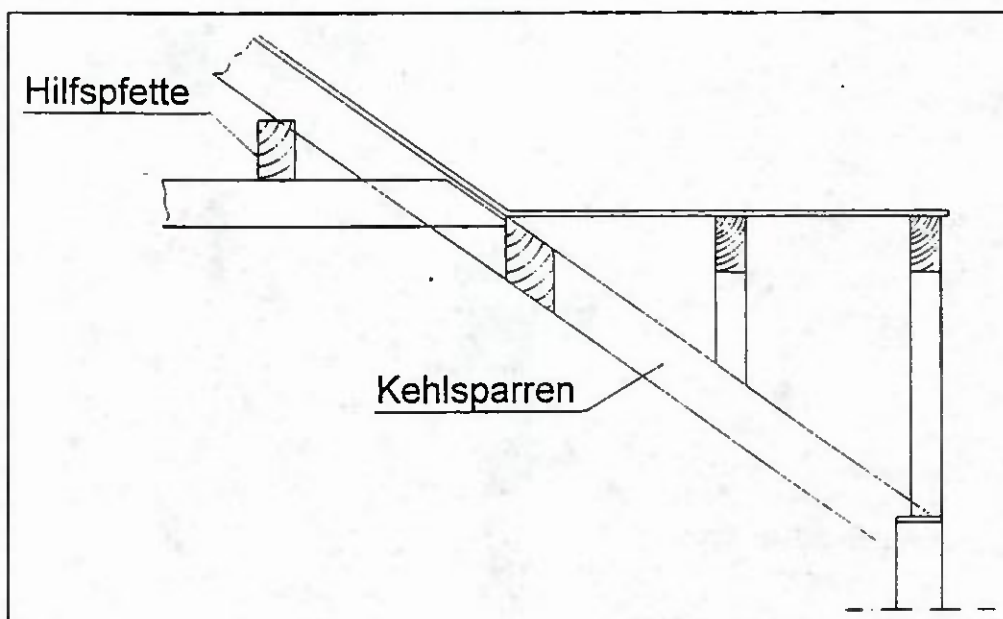
Die Abweichung von den planerischen Vorgaben führte bei der vorhandenen Ausführung dazu, daß die Kehlsparran nicht wie vorgesehen auf der Hilfspfette aufliegen, sondern statt dessen in der Luft hängen und somit kein Auflager haben (Bild 4).

Bild 4: Ausgeführte Dachgaubenkonstruktion: wegen der kleineren Gaubenabmessungen haben die Kehlsparren kein Auflager mehr und hängen in der Luft

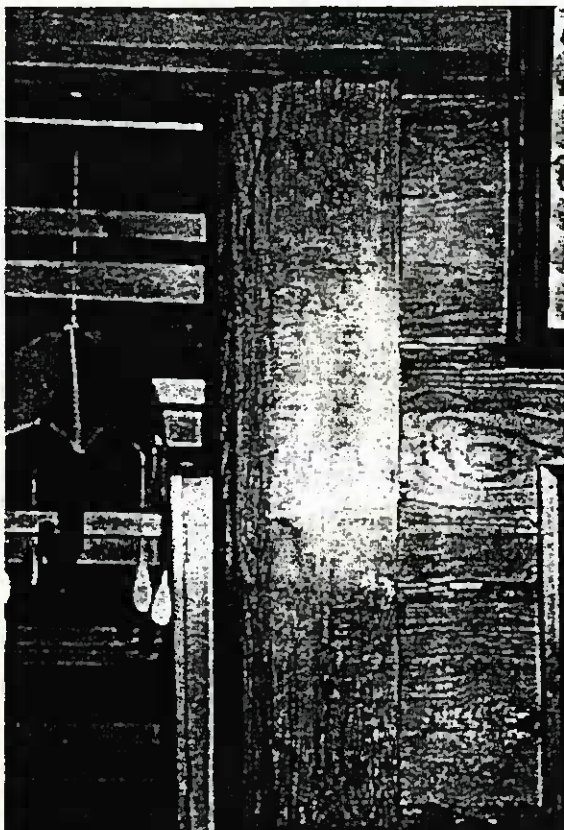
Bild 2: Halbrunde Stütze an der Treppenhauswand; klaffende Fugen zwischen den Blockhölzern

Die Blockhölzer neben der Stütze zeigen klaffende, durchgehende Fugen, die keilförmig auslaufen. (Bild 2)

Diese Vorrichtung hätte die rechnerisch zu ermittelnde Schwindverformung der Blockwand, von ca. 12 cm zuzüglich eines Sicherheitszuschlages im Zuge des Austrocknungsprozesses, ausgleichen müssen. Das Fehlen dieser Korrekturvorrichtung führte zu offenen Fugen in den Wänden.

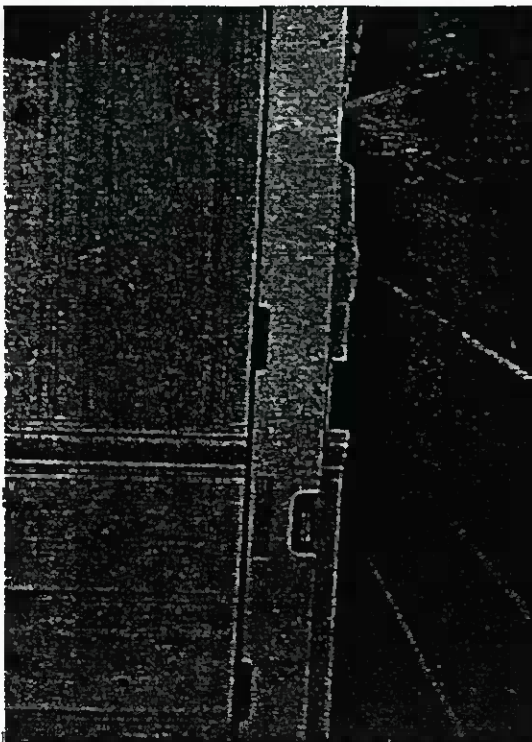
Bild 3: Ausgebeulte Bekleidung der Treppenhause Leichtwand

Das vorgesehene Setzmaß von 8 cm zwischen Erdgeschoßdecke und den Leichtwänden aus senkrecht stehenden Latten reichte nicht aus. Aufgrund des zu geringen Setzmaßes lagert sich die Erdgeschoßdecke jetzt auf die ursprünglich nichttragende Leichtwandkonstruktion auf. Dadurch kam es im Bereich der Decke zu Stauchungen und Verformungen,

die zum Ausweichen und Ausbeulen der Profilbrettbekleidung führten.

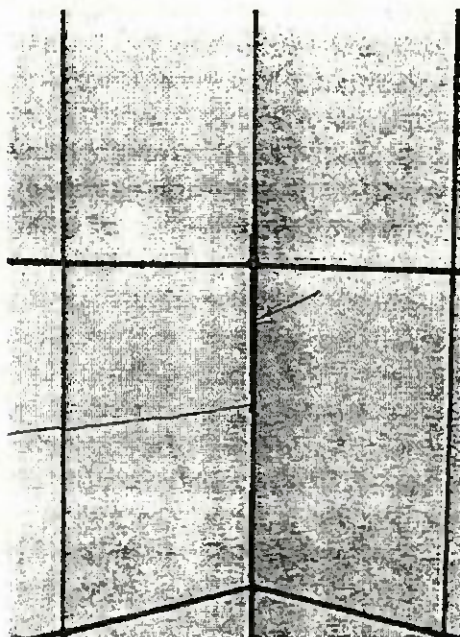
*Bild 1: Eckfuge des Fliesenpiegels;  
Riß in der Fliese*

In den verfliesen Flächen an der Außenwand sind deutlich Risse erkennbar (Bild 1). An den Durchdringungen der Badewannenarmaturen sind die Fliesen ebenfalls gerissen und abgeplatzt (Bild 2).

Es liegen daher grundsätzliche Planungsfehler und auch grobe Ausführungsfehler vor. Wenn nicht weitere Schäden in Kauf genommen werden sollen, ist ein totaler Ersatz der Wandkonstruktion zwingend erforderlich.

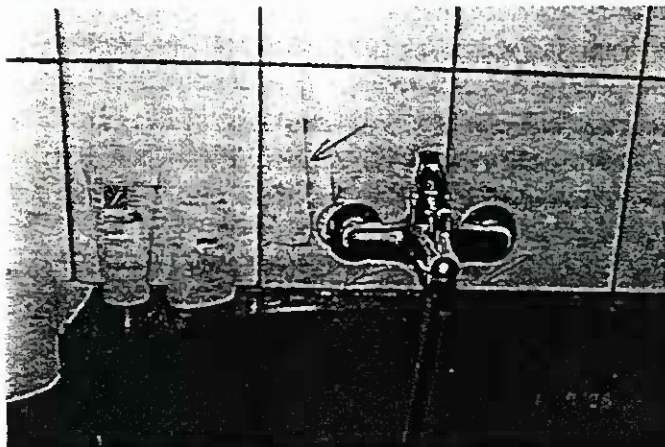
*Bild 2: Nicht fachgerechte Abdichtung der Badewannenarmatur; Wasser kann ungehindert in die Wandkonstruktion eindringen*

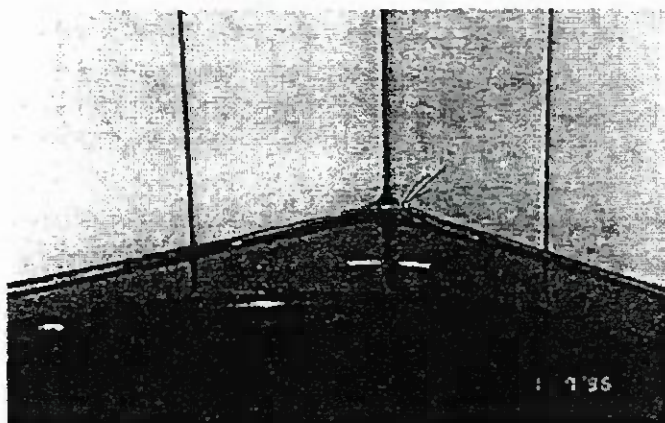
*Bild 3: Abgerissene Verfugung im Anschluß der Badewanne an den Fliesenpiegel*

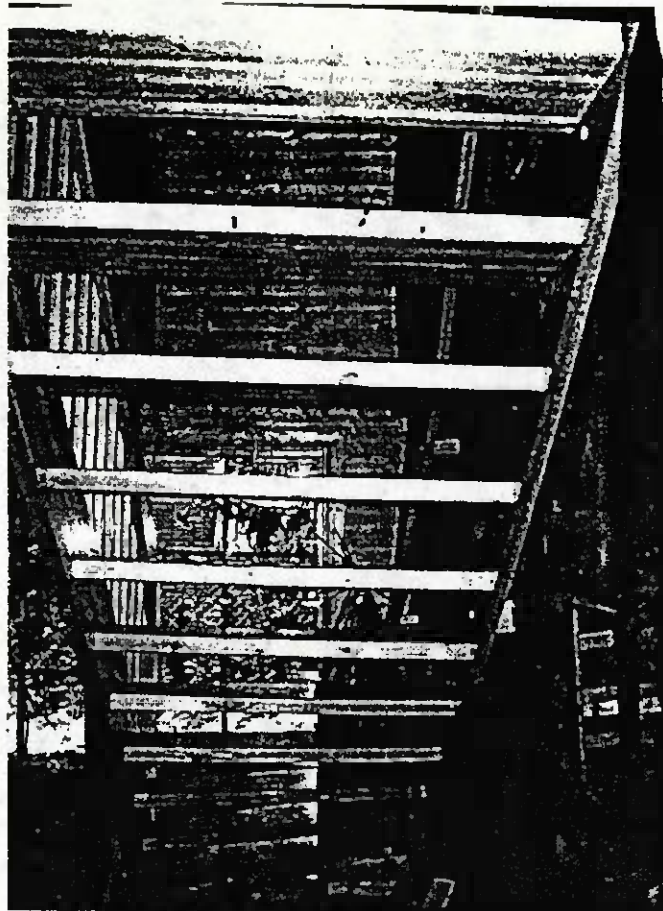
Die üblichen Setzungen der Blockhauskonstruktionen wurden nicht ausreichend berücksichtigt und führten durch die Verschraubung der Treppenwange mit der Außenwand zur Schiefstellung der Trittstufen.

*Bild 1: Unteransicht der Treppe*

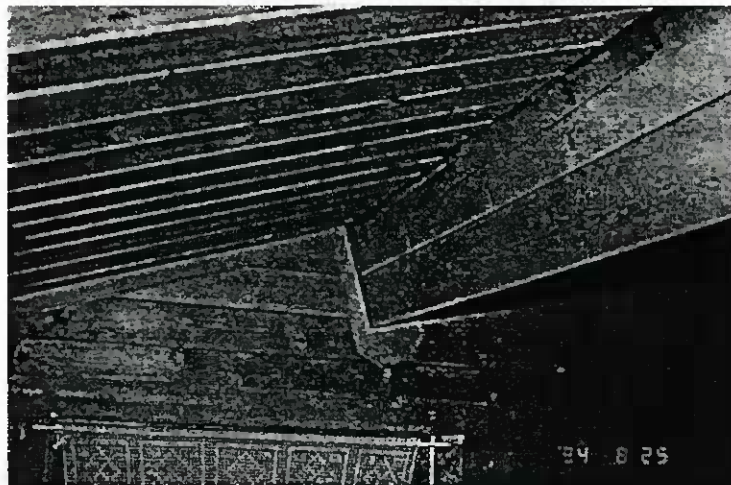
Als Zwischenpfetten wurden ebenfalls übereinanderliegende Blockbalken 2 x 11/17 cm ohne Verdübelung oder Verbolzung eingebaut. (Bild 2)

Bild 2: Ansicht einer Zwischenpfette

*Eine Beseitigung des Schadens ohne gravierende Eingriffe ist nicht möglich, da die Dachkonstruktion bereits geschlossen ist.*

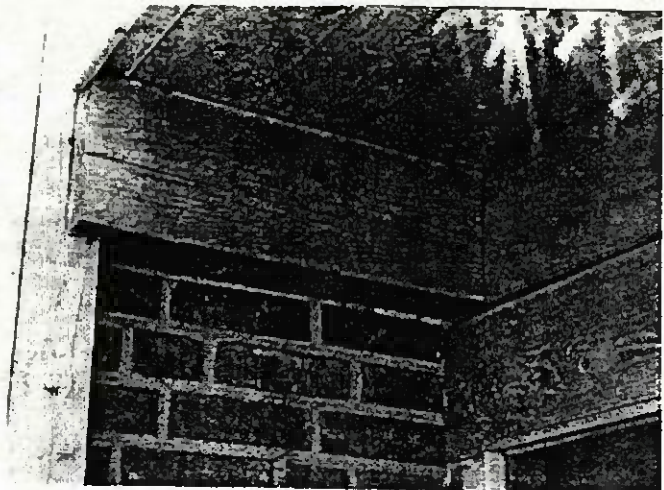
Die Erdgeschoßdecke hängt von den beiden massiven Seitenwänden zur Mitte hin sichtbar durch und zwar im Bereich der tragenden, hölzernen Skelettkonstruktion. Am westlichen Auflager des Streichbalkens beträgt das Gefälle zum benachbarten Balken ca. 16 mm, wie aus der klaffenden, keilförmigen Fuge unter dem Streichbalken zu erkennen ist (Bild 1).

Bild 1: Auflager des westlichen Streichbalkens :  
Klaffende Fuge zwischen Streichbalken und Rähm

$$\Delta h = (100 + 200) \times (30 - 10) \times 0,24/100 = 14,4 \text{ mm.}$$
 Dieses errechnete Schwindmaß korreliert gut mit dem vor Ort gemessenen Wert von 16 mm. Bei der vom Zimmerer angegebenen Einbaufeuchte von 20 % hätte das Schwindmaß nur 7,2 mm betragen. Das Maß der Deckenbalken-Auflager Absenkung wäre jedoch immer noch zu groß gewesen und die festgestellten keilförmigen Fugen wären, wenn auch kleiner, ebenfalls aufgetreten.
