**Analyse und Bewertung  
von Schäden  
bei Holzkonstruktionen**

Prof. Dr. François Colling

Durchgeführt im Auftrage der  
Deutschen Gesellschaft für Holzforschung e.V., München

E - 96 / 14

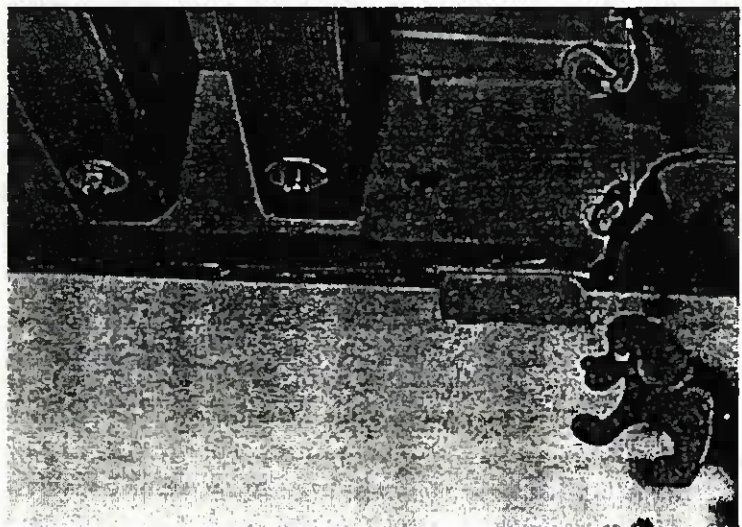
Die Nichtbeachtung der Schwindverformungen des Bauholzes bei der Berechnung und der Ausführung der tragenden Holzkonstruktion führte zu den Auflagersenkungen. Dies führte zu den erheblichen schädlichen Verformungen der Erdgeschoßdecke mit ebenfalls negativen Auswirkungen an den auf der Decke stehenden Trennwänden (Bilder 2 & 3).

Bild 2: Fuge zwischen der Leichtwand im DG und der Dachgeschoßdecken-Konstruktion als Maß für die Absenkung der Erdgeschoßdecke gegenüber der unabhängig davon gelagerten Dachkonstruktion

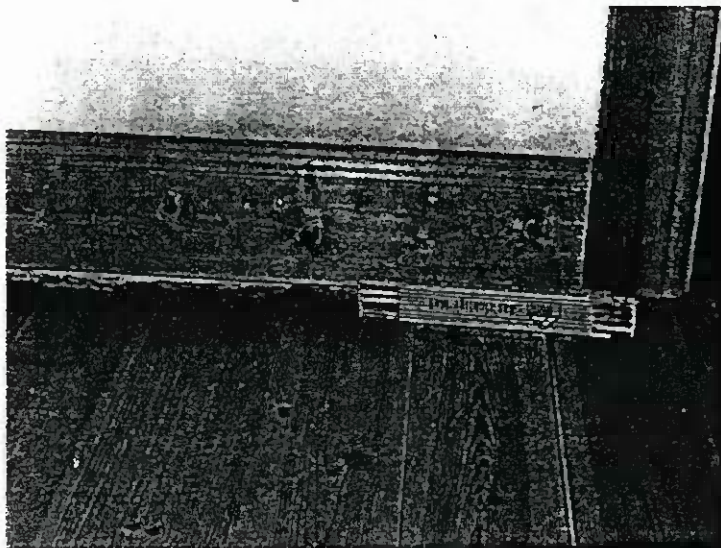
Bild 3: Fuge zwischen den Fußbodendielen und der Fußleiste als Maß für die Fußbodenabsenkung

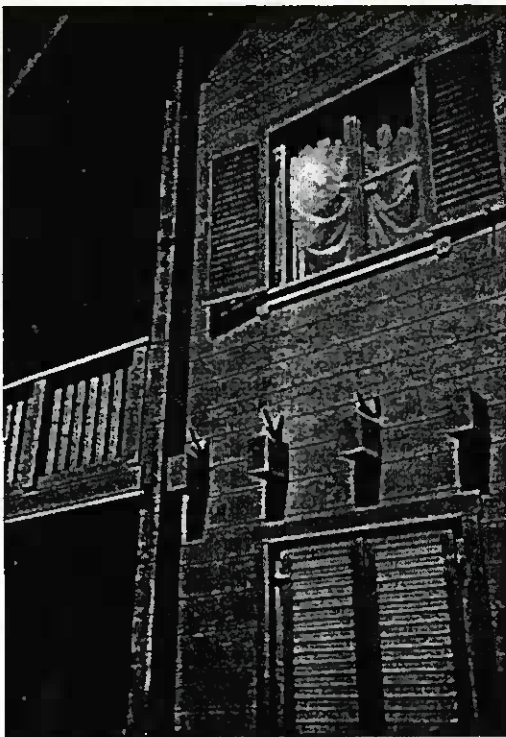
*Bild 1: Südostseite des Hauses. Die Balken der Decke durchdringen die Außenwand. Dort kann Regenwasser eindringen.*

Des weiteren läuft entlang der Balkon-Stichbalken an der Nordwestseite (Bild 2) Regenwasser ins Wohnzimmer des EG. Nordostseitig läuft Wasser entlang der herausstehenden Deckenbalken (Bild 1) ins Innere des Hauses im EG.

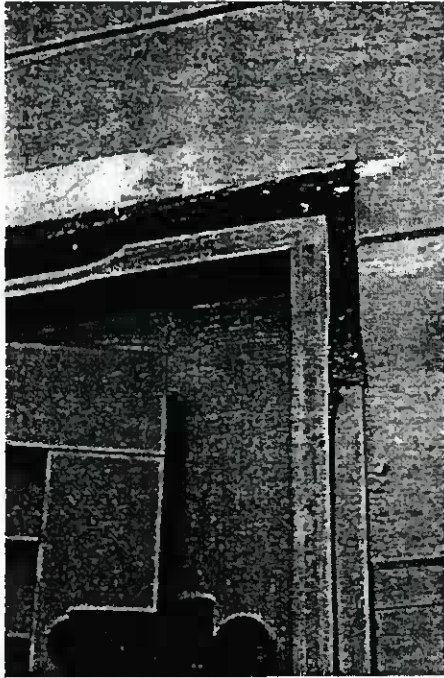
An allen Fenstern auf der Nordwestseite dringt Wasser ein. Undicht sind aber nicht die Fenster, sondern die Anschlüsse der Fensterstöcke zur Blockwand (Bild 3). Hier läuft das Wasser hinter der Verkleidung herunter und dringt unterhalb des Fensters ins Innere des Hauses (Bild 3). Zur Feststellung wurde die Verkleidung eines Fensters abgenommen, die Bilder sind ohne Verkleidung aufgenommen. Auf der Südwestseite trifft dies auf die Fenster des 1. OG zu.

*Bild 3: Obere Ecke eines Fensters  
Die Vorhandene Dichtungsbänder  
sind unzureichend.*

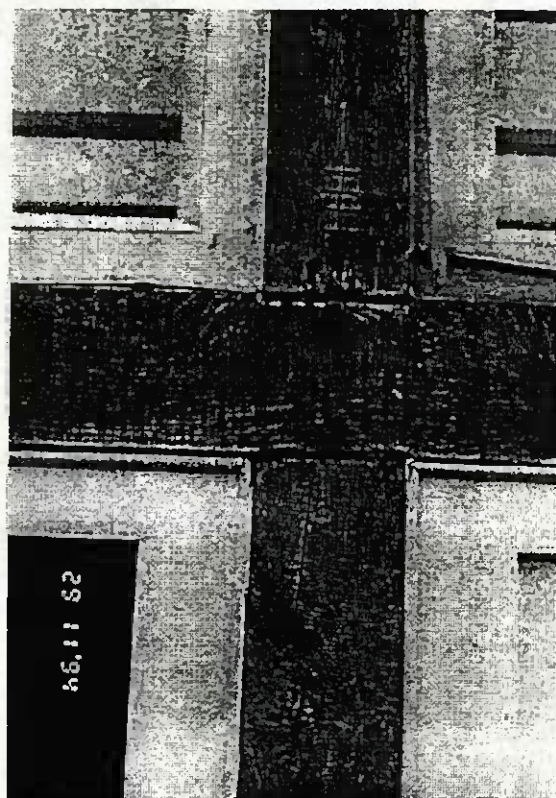
Das Eichenholz hatte im Kreuzungspunkt zwischen Stütze und Riegel eine Holzfeuchte von 33%. In der Mitte des Stieles wurde eine Holzfeuchtigkeit von 14,4 % gemessen.

*Bild 1: Detail der Verbindungsstelle zwischen Stütze und Riegel*

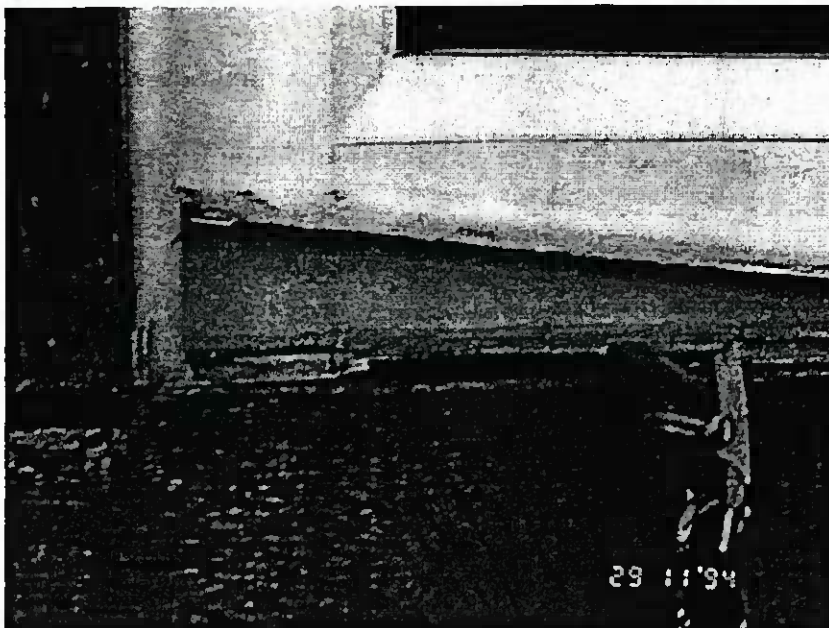
*Bild 2: Ansicht der entfernten äußeren Verleistung und der darunterliegenden offenen Fuge*

Angesichts der Bewegungen aus dem Quellen und Schwinden des Riegelwerks ist es sinnvoll, die äußere Abdichtung zwischen Blendrahmen und hölzernem Riegelwerk durch

eine Kombination der Versiegelung mit einem vorkomprimierten und imprägnierten Dichtband herzustellen.

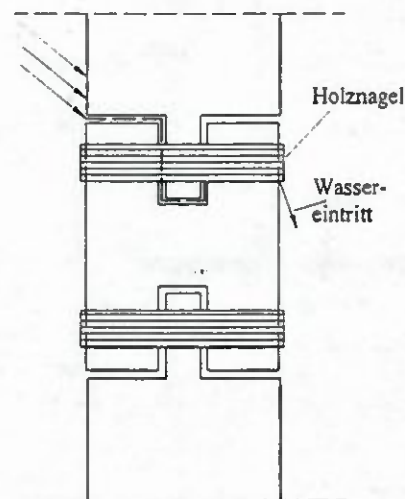
Ohne die Sohlbank gelangt Wasser aus Schlagregenbeanspruchung auf das horizontale Riegelwerk, dringt durch die Fugen zwischen Blendrahmen und Riegelwerk ein und fließt im Zapfenanschluß der Stütze ab (Bild 3).

*Bild 3: Wassereintritt über Holznagel*

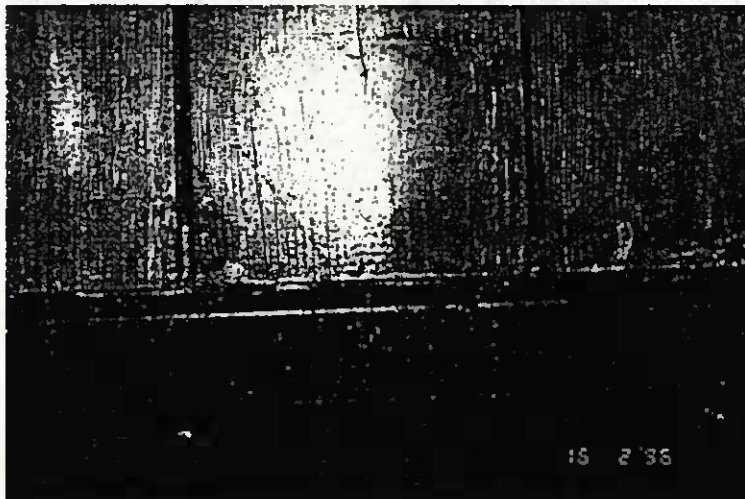
*Bild 2: Abschluß der Blechverwahrung mit dauerelastischem Fugenmaterial; Fugen zwischen den Bohlen*

Der Anschluß des Giebeldreiecks der westlichen Giebelwand an die Wand des Erdgeschosses mit einer Blechverwahrung wurde nicht fachgerecht mit einem Dichtungsprofil ausgebildet. Anstelle dessen wurden die Fugen im Anschlußbereich nur mit einem dauerelastischem Fugenmaterial abgedichtet (Bild 2).

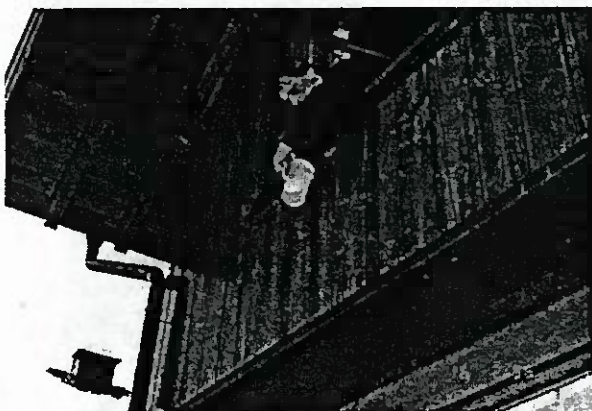
Zur Demonstration des Mangels wurde während eines Ortstermines aus dem Fenster des Kinderzimmers im Obergeschoß die Fugen der Blockwand des westlichen Giebeldreiecks im Brüstungsbereich mit ca. 1 Liter Wasser beaufschlagt (Bild 3). Bereits nach ca. einer Minute trat auf der Innenseite der darunter liegenden Erdgeschoßwand im Fenstersturzsbereich das Wasser in erheblichem Umfang aus (Bild 4).

*Bild 3: Wasserbeaufschlagung im Obergeschoß der westlichen Giebelwand*

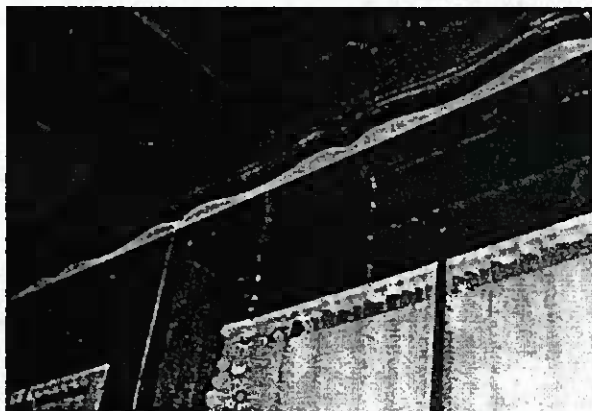
Am Übergang zwischen der Giebel und Erdgeschoßwand wird wegen der fehlerhaften Ausführung des Anschlusses das eingedrungene Wasser nicht einwandfrei nach außen abgeleitet, sondern tritt an der Innenseite im Fensterbereich des Wohnzimmers wieder aus.

*Bild 4: Ansicht des Fenstersturzes und des eintretenden Wassers*

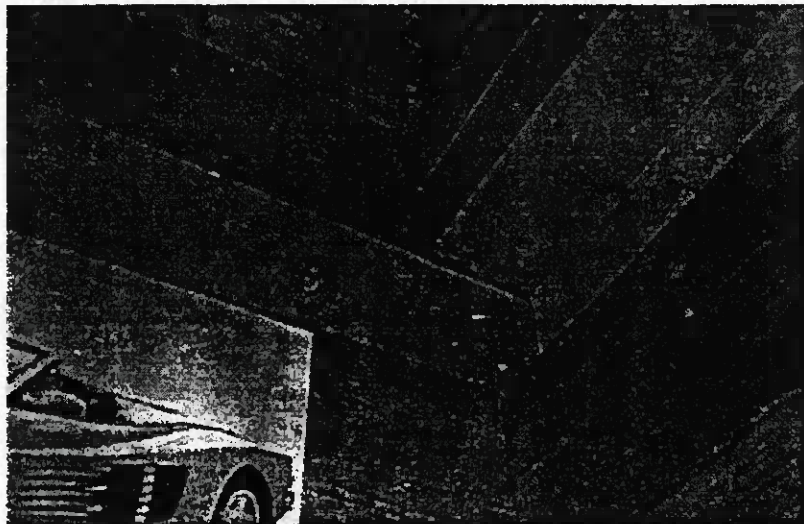
Ebenso sind wegen des Schwindens des Holzes im Bereich der Bauteilanschlüsse zwischen den Zangenverbindungen und den angrenzenden tapezierten Gipskartonplatten Fugen entstanden.

*Bild 2: Fugebildung seitlich und unterhalb eines Deckenbalkens; die Fuge zwischen Stellbrett und Balken wurde vom Bauherrn provisorisch abgedichtet*

Die Fugen zwischen den Balken und den Wandflächen sind mit geeigneten Maßnahmen von innen nach außen aufbauend dicht zu verschließen. Dies kann z.B. durch Ausschäumen der tieferen Bereiche, Einlegen einer kompressiblen Rundschnurdichtung und äußere Abdichtung mit einem vorkomprimierten Dichtband geschehen. Bei schmälere Fugen sind diese vorher mit einem Sägeschnitt auf ein einheitliches Breitenmaß aufzuweiten.

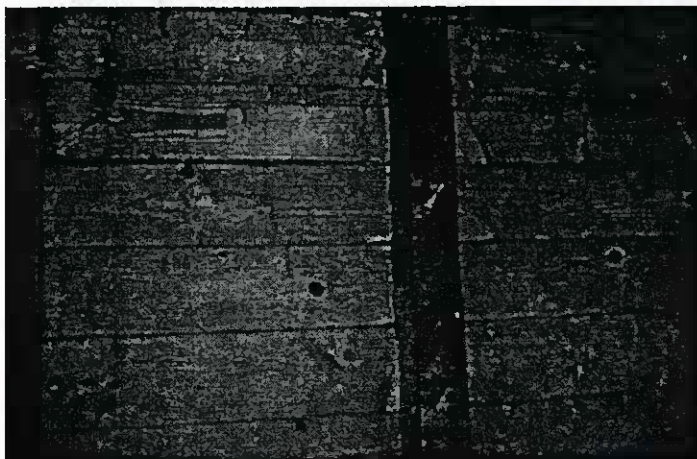
Unmittelbar mit dem vorigen Punkt hängt Tauwasserausfall an undichten Stellen der Außenfassade zusammen (Bild 1). An den Übergangsstellen zwischen der Außenwand und den Sparren, den Deckenbalken über dem EG, sowie an Eckverkämmungen sind an der Außenseite des Hauses dunkle Verfärbungen am Holz erkennbar. Diese dunklen Stellen werden durch Schimmelpilze verursacht, welche sich an der Holzoberfläche bei geeigneter hoher Feuchtigkeit ansiedeln. Dunkelfärbungen sind auch an den Giebelwänden erkennbar, die bereits in einer früheren nachträglichen Baumaßnahme mit einer Verschalung versehen wurden (Bild 2). Auch an Längsstößen der Blockbohlen, die, wie bereits erwähnt, eine zu große Fuge aufwiesen, sind teilweise Tauwasserbildungen erkennbar (Bild 3).

*Bild 1: Tauwasseranfall an der Blockwandkonstruktion*

Um insgesamt die Tauwasserausfälle an den beiden Giebelwänden des DG wirksam unterbinden zu können, wird die neuerliche Verschalung beider Wände des DG vorgeschlagen. Die nach außen durchlaufenden Zwischenwände sind hierbei mittels einer U-Schale abzudecken. An den Wandverkämmungen und auch im Übergang zum Dach sind Dichtungsbänder einzusetzen. Um den Taupunkt in der Wand wirksam nach innen verlagern zu können, ist die neuerliche Verschalung mit einer diffusionsoffenen Wärmedämmung (z.B. Holzweichfaserplatten) in einer Stärke 30 - 40 mm zu versehen. Die exakte Abdichtung zu Dach und Zwischenwänden hat unmittelbar an der Blockwand, nicht etwa an der äußeren Seite der Verschalung zu erfolgen.

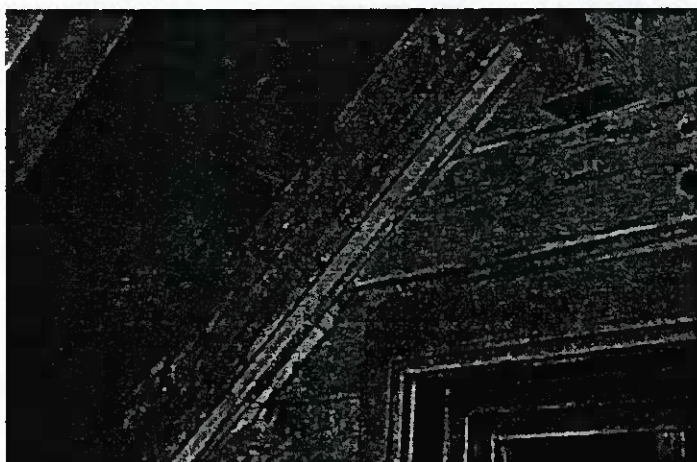
*Bild 2: Tauwasseranfall an einem Dachsparren*

An vielen Stellen im DG, wo Dachsparren durch die Außenwände hindurchlaufen, sind Fugen und Luftspalten zu erkennen, welche nachträglicher Abdichtungsmaßnahmen bedürfen.

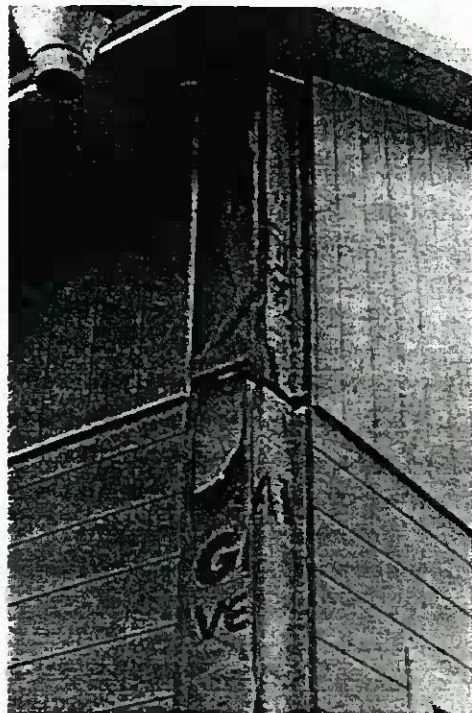
Aufgrund der unzureichenden Abdichtung der Stöße, Rand- und Eckanschlüsse ist eine ausreichende Winddichtigkeit des Wohnhauses nicht vorhanden. Dadurch entstehen im Eckbereich der Außenwand Wärmeverluste infolge „Durchblasens“. Ebenso kann Oberflächenwasser in die Konstruktion eindringen, wodurch die Gefahr von Tauwasserausfall und Schimmelpilzbildung besteht.

*Bild 1: Ansicht Eckausbildung des Wohnhauses*

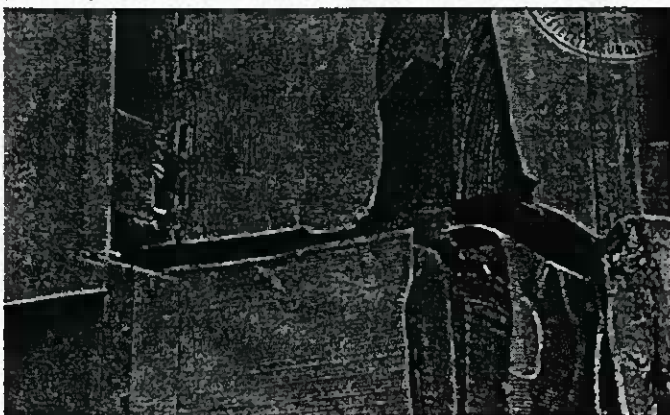
*Bild 2: Detail der mangelhaft ausgeführten Winddichtung*

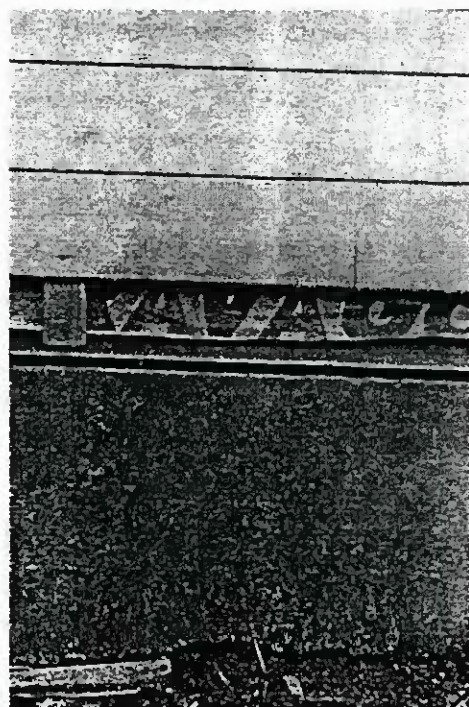
Die Ausführung des Sockelbereiches ist auf Grund der fehlenden Luft- und Winddichtung sowie einer unzureichenden Wärmedämmung ebenso mangelhaft (Bild 3).

*Bild 3: Ausführung des Sockels*

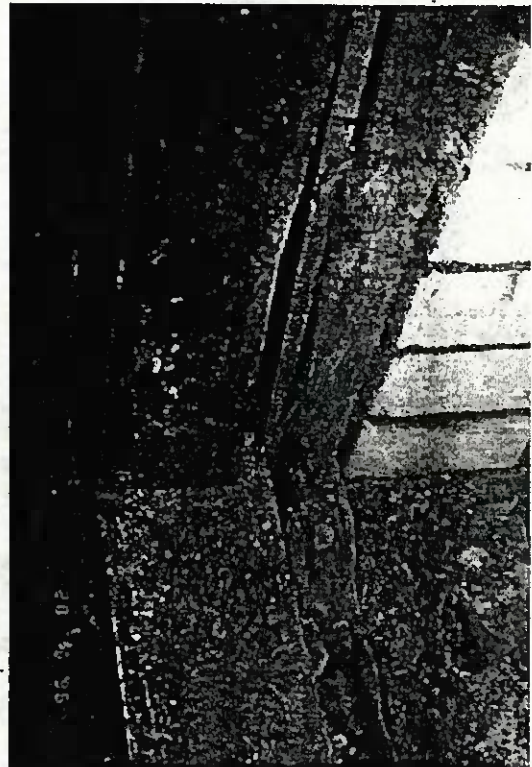
*Bild 1: die Luftschicht ist teilweise mit Mörtelresten verfüllt*

Jedoch wurden eine durchgehende Luftschicht sowie die notwendigen Entlüftungsöffnungen nicht ausgeführt. Dadurch besteht die Gefahr, daß Wasser bis auf die Stahlbetonsohlplatte abfließt und sich dort horizontal in die neue Innenschale oder in den alten Sockel aus Ziegelverblendmauerwerk ausbreitet. Sowohl die Innenschale als auch der Sockel werden dadurch durchfeuchtet.

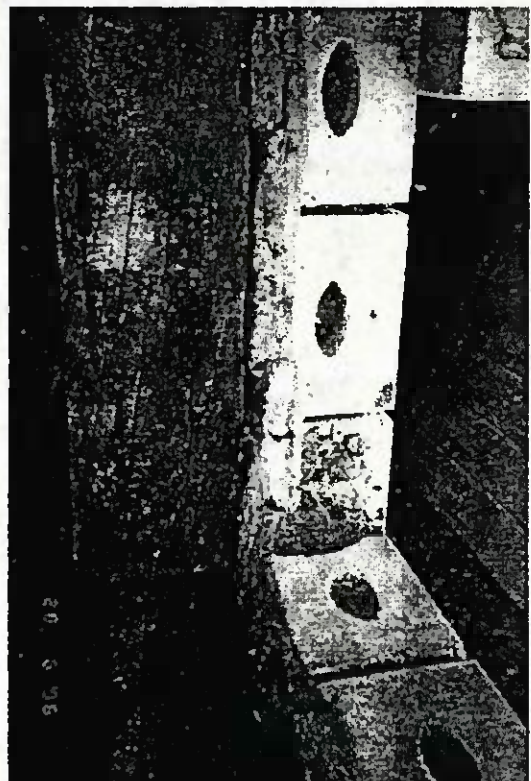
In den Leibungen war das Holz der Ständer teilweise vermodert (Bild 2) und konnte mit einem Messer bis auf eine Tiefe von 1 cm leicht entfernt werden.

*Bild 2: vermodertes Holz in der Leibung; keine ausreichende Luftschicht*

Die Fachwerkkonstruktion wurde nicht auf Schädigungen durch holzerstörende Pilze untersucht. Die vermulmten, d.h. die durch Pilzbefall zerstörten Holzteile wurden jedenfalls nicht entfernt, der Schwammbefall folglich nicht ordnungsgemäß bekämpft. Es konnte nicht ausgeschlossen werden, daß nicht einsehbare Teile des Fachwerks zerstört sind, auch wenn Teile des Eichenfachwerks erneuert wurden.

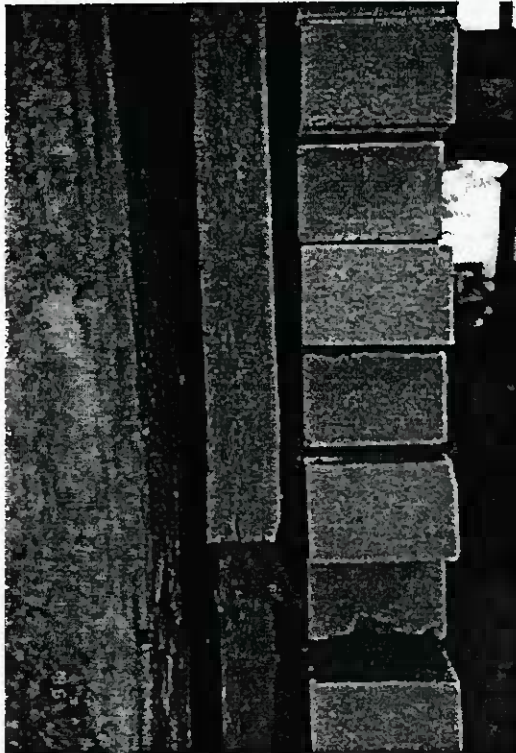
Bild 3: pendelnde Dämmung in der Luftschicht

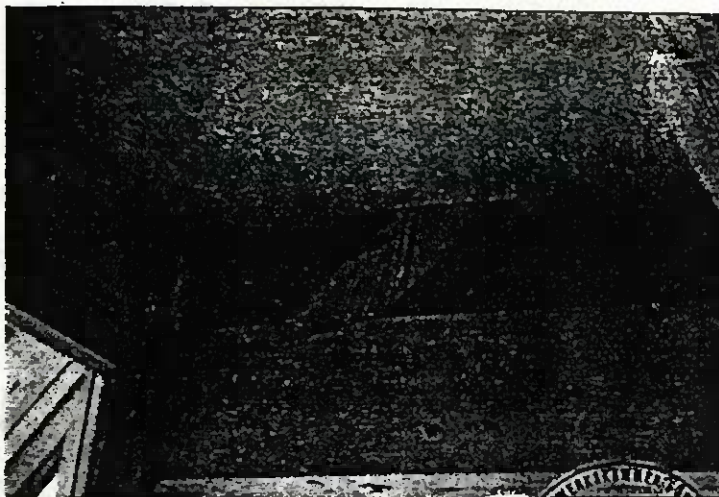
Am unteren Tragbalken der Giebelkonstruktion zeichneten sich braune Schlieren ab (Bild 1 & 2).

*Bild 1: Braune Schlieren an einem Sparren der Giebelkonstruktion*

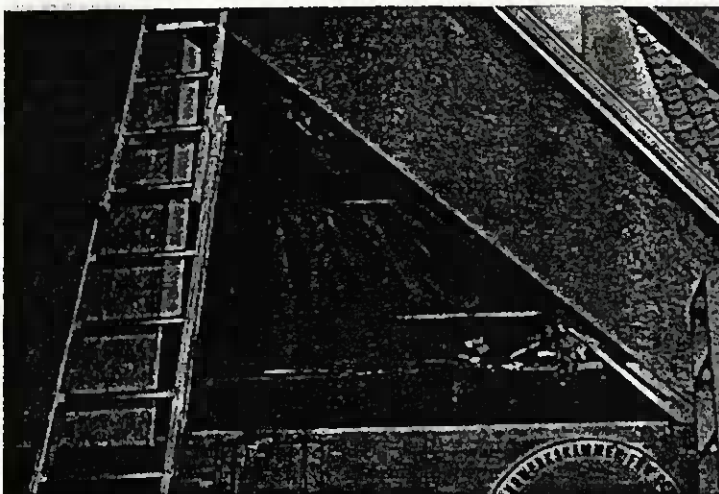
*Bild 2: geöffnete Giebelwand  
braune Schlieren an dem unteren Tragbalken*

Im Übergangsbereich Flachdach – Giebelwand war im Auflagerbereich der Giebelwand keine geschlossene PE-Folie vorhanden (Bild 2), da in diesem Anschlußbereich die Folie aus dem Flachdach nicht bis zur Giebel- folie geführt wurde.

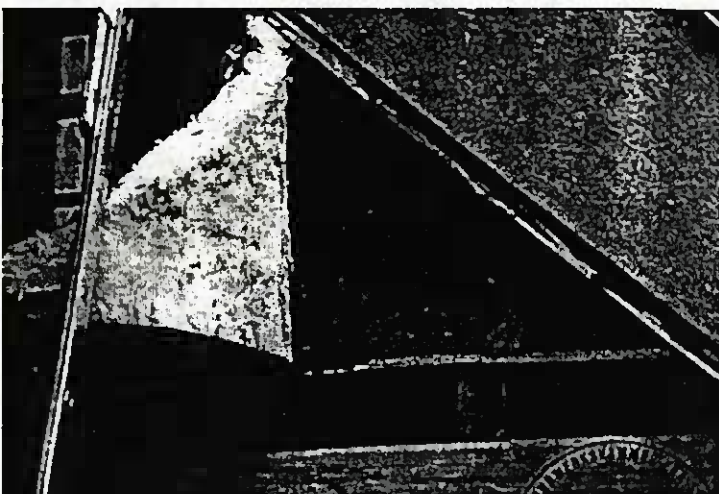
*Bild 3: durchfeuchtete Wärmedämmung und Schlieren an der hinteren OSB-Platte*

Die Durchfeuchtung der Giebelkonstruktion ist auf die nicht geschlossene bzw. fehlende PE-Folie im Übergangsbereich Flachdach und Giebelwand und die nicht luft- und dampfdichten Anschlüsse und Durchdringungen zurückzuführen. Infolge dieser Luft- und Dampfdurchlässigkeit werden größere Wasserdampfmassen mit der Raumluft über Konvektion in die kälteren Bereiche des Bauteils transportiert und schlagen sich dort als Tauwasser nieder.

Um dauerhafte und noch größere Schäden zu vermeiden, ist eine Mängelbeseitigung zwingend erforderlich, wobei es unbedingt notwendig ist, vor Ausführung der Arbeiten die kritischen Anschlußpunkte vorab planerisch (Detailplanung) auszuarbeiten.

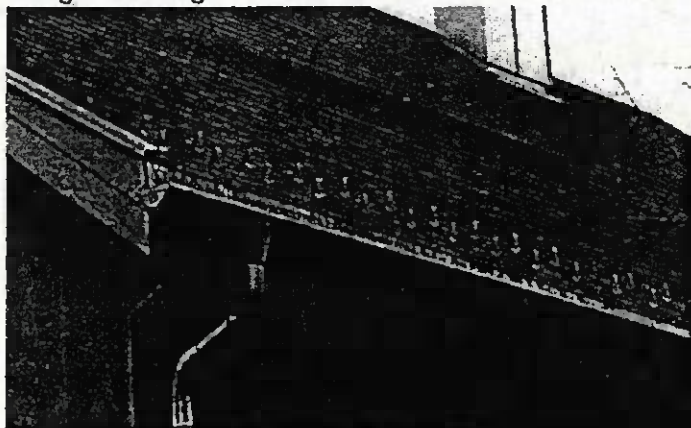
Während der ersten Winterperiode wurden überaus augenfällige Verwerfungen bzw. Wölbungen an der Dachhaut des Wohnhauses festgestellt. (Bild 1). Die Höhe der Wölbungen beträgt ca. 4-6 cm an den am stärksten betroffenen Stellen.

*Bild 1: Verwerfung/Wölbung der Dachhaut*

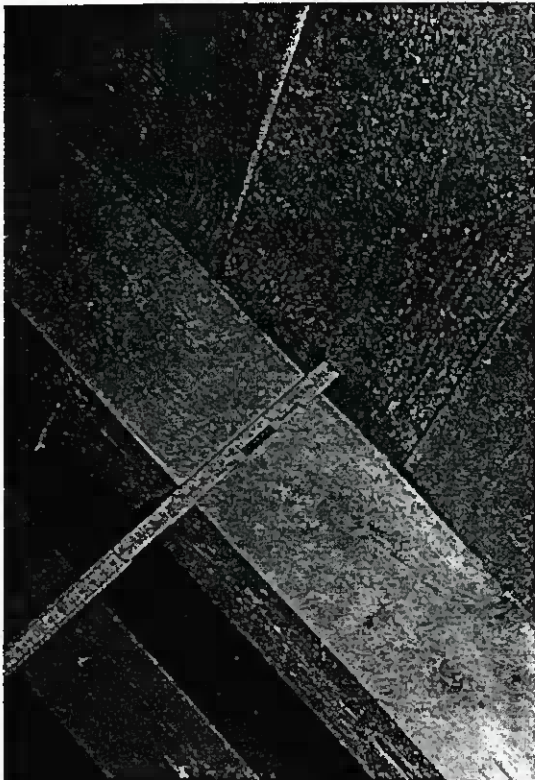
*Links: Bild 2: Verwerfung einzelner Bretter in der Dachschalung*

Die Ursachen für die gravierenden Verwerfungen stehen nicht im Zusammenhang mit der Beschaffenheit und dem Einbau der Dachschalung bzw. Dacheindeckung. Vielmehr ist von nachträglichen erheblichen Feuchteveränderungen auszugehen, welche den Schaden herbeiführten. Das Aufwölben der Schalung zur Oberseite hin ist hierbei ein klares Zeugnis einer Volumenzunahme durch signifikanten Anstieg der Holzfeuchte (Bild 2).

Ungleich aufwendiger gestaltet sich die Schadensbehebung im Bereich des Anschlusses Sparren-Zangen, da hier raumseitig keine Zugriffsmöglichkeit besteht. Hier sind an der Dachaußenseite die Bitumeneindeckung stellenweise zu entfernen und die Schalungsbretter mit Bauschrauben an den Sparren zu befestigen.

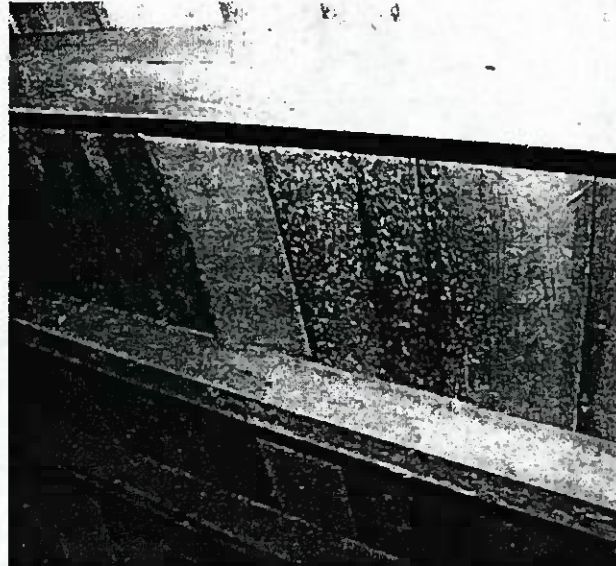
*Oben: Bild 3: Starker Schimmelpilzbefall an der Unterseite der Dachschalung*

Der Schimmelpilzrasen an der raumseitigen Oberfläche der Dachschalung weist auf das vorübergehende Vorhandensein einer Holzfeuchte von sicherlich mehr als 25 % hin. Der weitflächige Befall läßt auf noch deutlich höhere Werte schließen. Klimaveränderungen im Dachraum führten in der Zwischenzeit zu einer Nachtrocknung der Bretter. Es ist also davon auszugehen, daß die vorübergehende intensive Befeuchtung der Dachschalung von der Unterseite der Schalung, also der Dachraumseite, ausgeht. Ein Pilzbefall bereits während oder unmittelbar nach Einbau der Dachschalung ist überdies unwahrscheinlich, da der Pilzrasen von Sparrenfeld zu Sparrenfeld Unterschiede aufweist. (Bild 3)

Der raumseitige Befall der Dachschalung mit Schimmelpilzen stellt an sich keine Gefährdung der Dachkonstruktion dar, da dieser Pilz, wie bereits geschildert, keine Holzzellen zu zerstören vermag und unter regulären Klimabedingungen im Dachraum abstirbt. Andererseits weist er auf zu hohe Feuchtekonzentrationen am Holz und in der umgebenden Luft hin. Unter diesen Voraussetzungen finden nämlich auch gefährliche pflanzliche und tierische Bauholz-Schädlinge geeignete Lebensbedingungen.

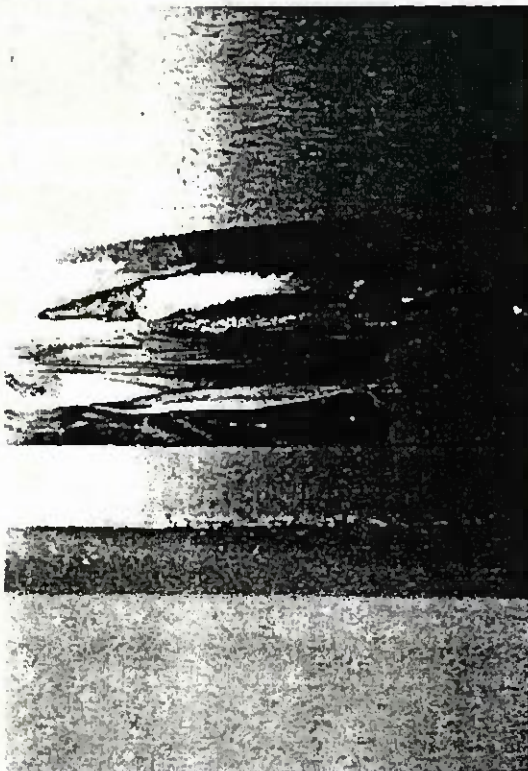
Bild 4: Nichtverklebte Randleisten der Dämmung

Es kann jedoch beobachtet werden, daß häufig neben den Latten die Dämmung wiederum an der Schalung anstößt. Auch ist am Ende der Latte zur Traufe hin wiederum der gequollene Zustand der Dämmung erkennbar.

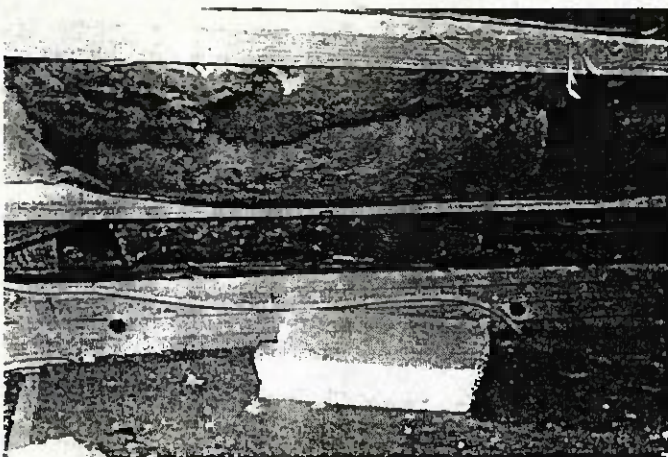
Bild 1: Fehlstellen in der Dämmung und Folie im Schwellenbereich des Daches

Sofern nicht der gesamte Innenausbau entfernt und eine ordnungsgemäße Abdichtung der Unterseite der Dämmung vorgenommen wird, sind weitere Feuchteschäden im Dachbereich nicht auszuschließen. In Anbetracht der vorgefundenen Situation scheint es unerläßlich zu sein, die Dachunterspannbahn gegen eine diffusionsoffene Unterspannbahn auszutauschen. Hier sollte eine Unterspannbahn mit einem möglichst geringen Diffusionswiderstandsfaktor gewählt werden ( $\mu$ -Wert von 0,02). Hierzu ist das komplette Abdecken der Dachfläche nebst Entfernen von Lattung und Unterlattung und der vorhandenen Unterspannbahn erforderlich. Anschließend ist das Dach neu einzudecken. Dabei ist die Lage und ordnungsgemäße Einbringung der Dämmung sicherzustellen. Öffnungen auf der Innenseite, die eine Luftzirkulation im Bereich der Dachdämmung ermöglichen, sind dabei weitgehend ordnungsgemäß zu schließen.

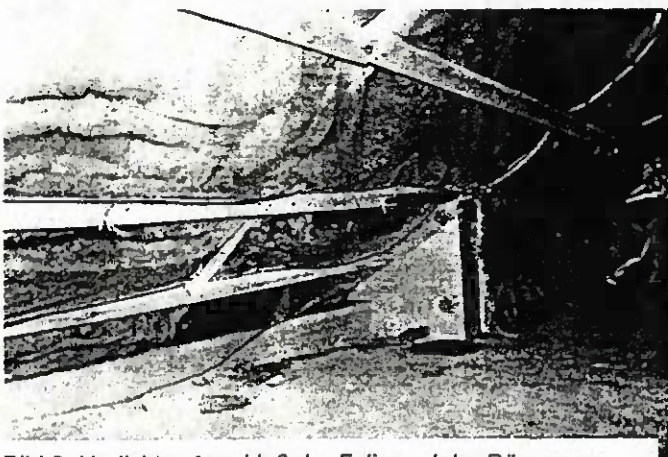
Bild 2: Undichter Anschluß der Folie und der Dämmung des Daches im Schwellenbereich

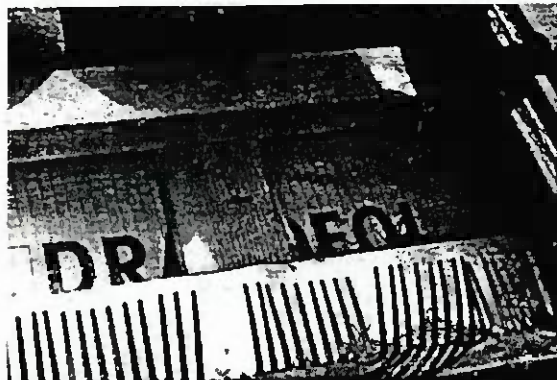
Weiterhin wurde festgestellt, daß im Bereich der letzten Pfannenreihe die Unterspannbahn mit einer Vertiefung in Fließrichtung ausgebildet wurde. In diesem Bereich kann evtl. herablaufendes Wasser verbleiben, und durch die Nadelung bzw. Perforierung der Folie in die Konstruktion eindringen.

Bild 3 Wassersack im unteren Bereich der Unterspannbahn vor der Rinne

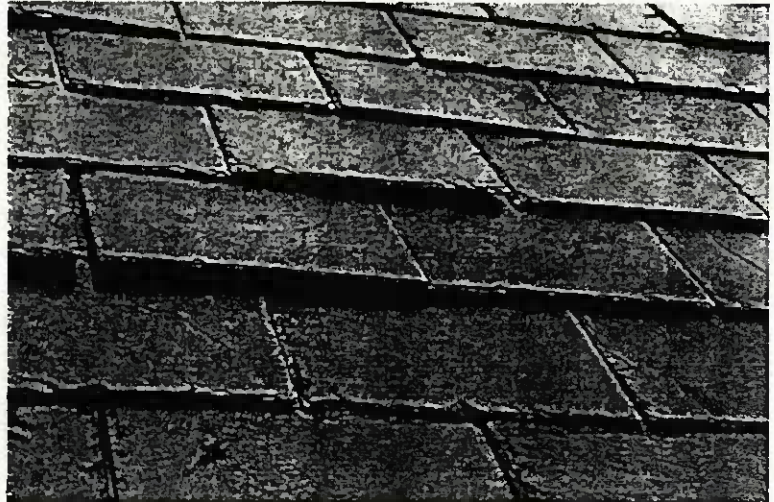
An einigen Stellen des Dachs lagen die Schieferplatten nicht mehr flach und regensicher aufeinander (Bild 1). Die nasse Schalung unter der Vordeckbahn hat sich geschüsselt und die Schieferplatten aufgewölbt (Bild 2). An der Unterseite der Bitumenbahn hingen Tauwassertropfen.

*Bild 1: aufgewölbte Schieferdeckung des Dachs*

Die Schieferplatten in dem geschädigten Bereich müssen abgedeckt und die geschüsselte Dachschalung muß ausgetauscht werden.

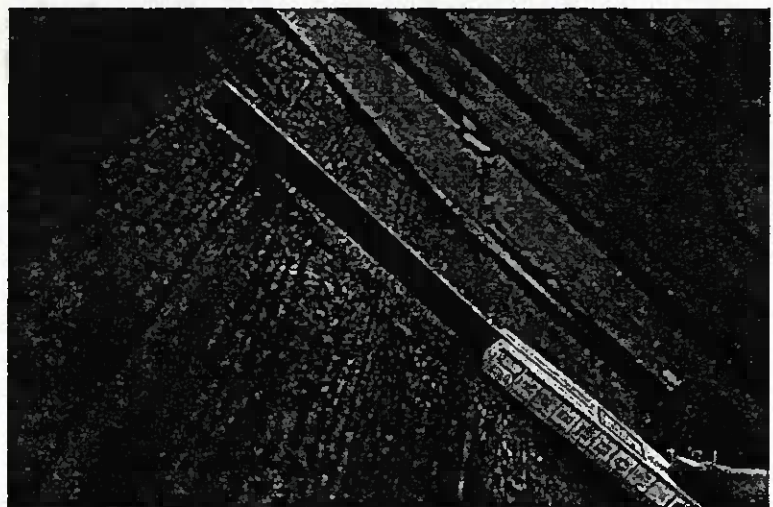
*Bild 2: Die durch Dampfkongvektion befeuchtete Schalung ist aufgequollen*

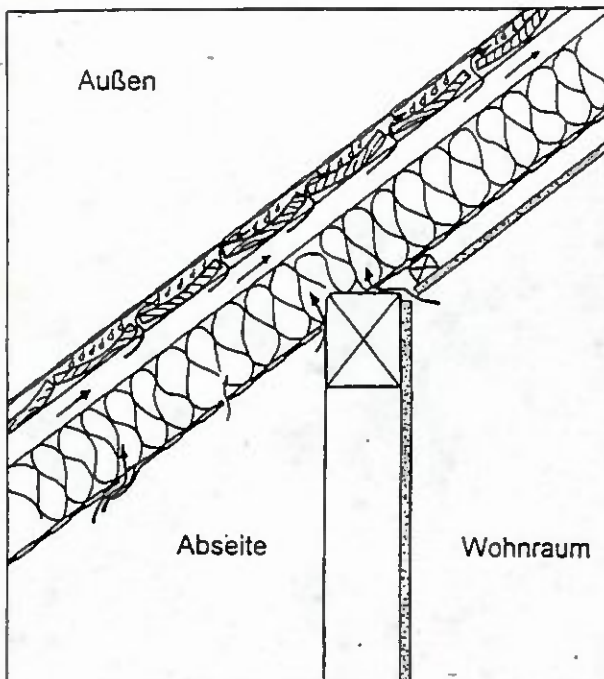
Die raumseitige Bekleidung bestand aus tapezierten Gipsfaserplatten. Diese ließen an einer starken Luftströmungen zweifeln. Eine Untersuchung des Abseitenraumes offenbarte das Problem (Bild 3): Die Folienbahnen waren nur überlappt und nicht verklebt. Die Anschlüsse an die Dachgeschoßdecke, die Trennwände und der durchdringenden Bauteile und -elemente wurden nicht sorgfältig geplant und deshalb mangelhaft ausgeführt. Des weiteren wurden Beschädigungen in der Folie nicht ausgebessert.

Bild 3: Schnitt durch den Anschlußbereich

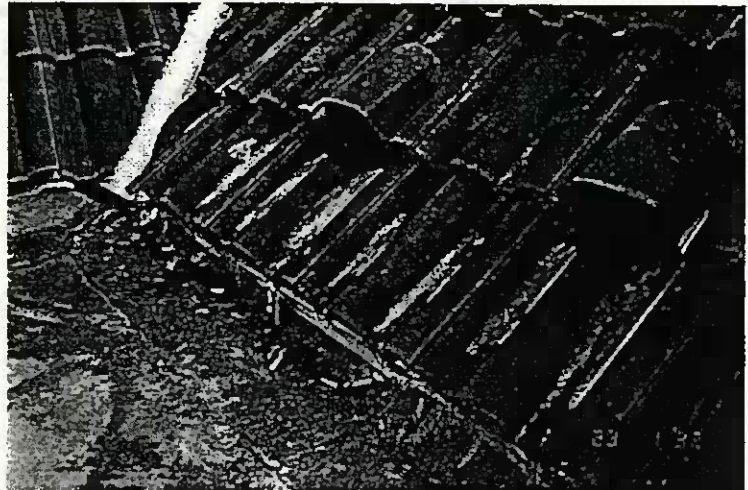
Am Fußpunkt einer mit Betondachsteinen gedeckten Steildachfläche zeigte sich oberhalb einer Dachgaube eine starke Eisschanzenbildung (Bild 1). Der umgedrehte Ziegel auf Bild 2 ist unterseitig stark befeuchtet. Ebenso waren an der Unterseite der Unterspannbahn Kondensattropfen auf der Folie vorhanden (Bild 3).

Bild 1: Eisschanzenbildung auf den Betondachsteinen

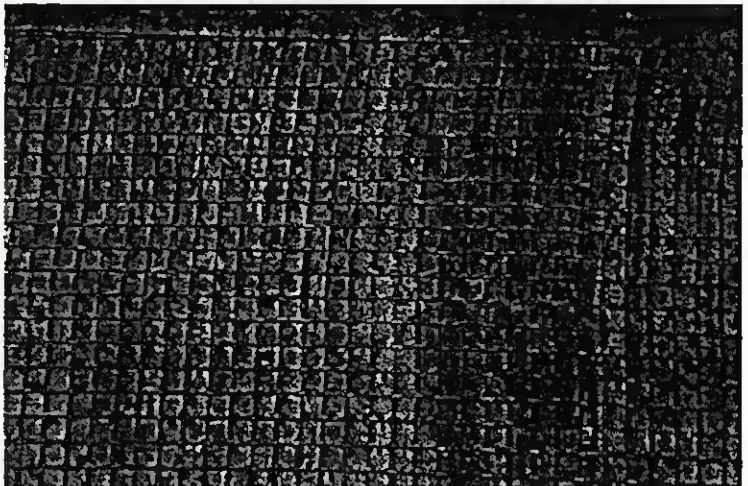
Bild 3: Kondensation an der Unterseite der Unterspannbahn

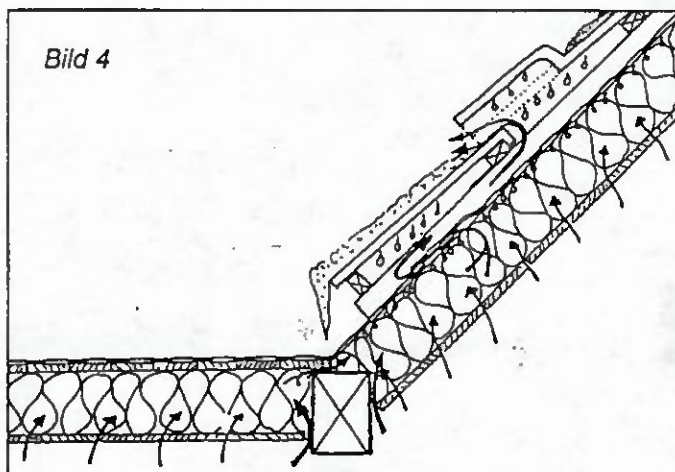
In der Schnittzeichnung (Bild 4) sind die möglichen Strömungswege eingezeichnet: Lufteintritt durch die Bretterfugen, Verteilung in der Dämmebene (Mineralwolle hat nicht nur einen geringen Diffusionswiderstand, sondern ist auch sehr strömungsoffen), Luftaustritt an Stößen der Unterspannbahn und dann zwischen den Dachsteinen und ganz besonders durch die Lüfterziegel (dort war die Eisbildung am dicksten).

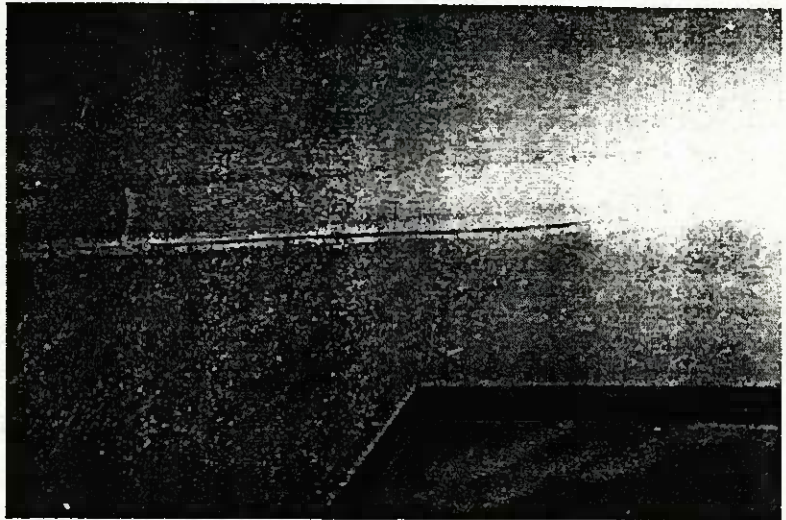
*Bild 1: Fuge zwischen der Giebelwand und der Obergeschoßdecke*

Durch die Schwindverformung der Holzzange hat sich zwischen der Wand und der Decke eine Fuge geöffnet.

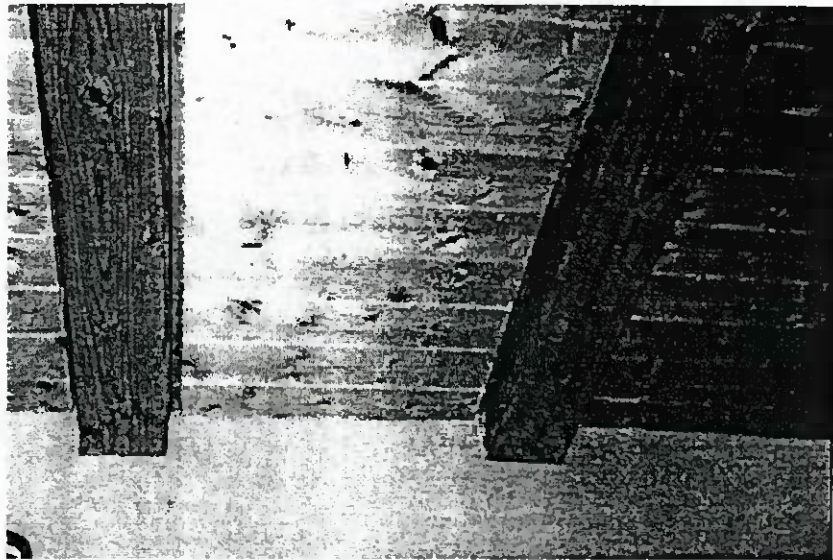
*Bild 1: Unteransicht der Obergeschoßdecke*

Die Sperrholzplatten sowie die Dämmung im Dachgeschoß sind zu ersetzen. Zwischen den Deckenbalken ist die fehlende Dampfsperre fachgerecht einzubauen. Die Fugen zwischen den Balken und der Profilholzschalung sind mit einem vorkomprimierten Dichtungsband abzudichten.

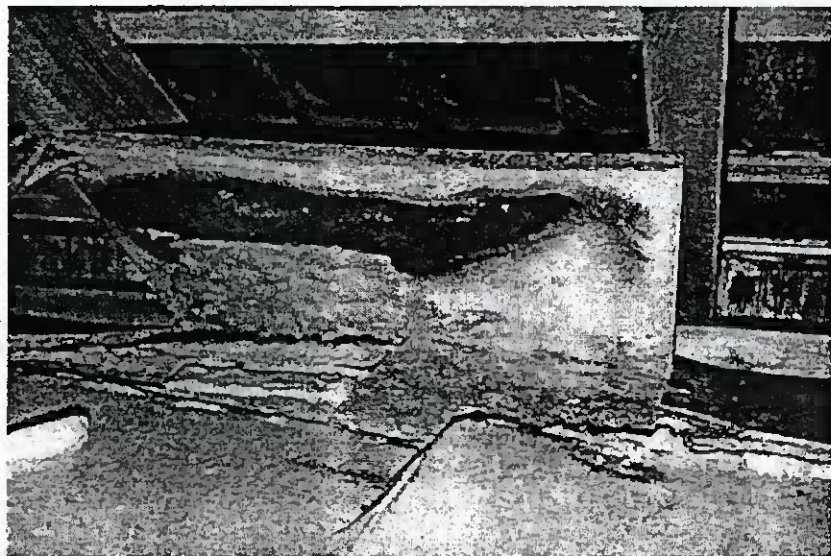
Während des Winters zeigte sich an der Unterseite der Flachpreßplatten im nicht ausgebauten Dachgeschoß eine Eisbildung. Die Platten hatten sich infolge der Feuchteeinwirkung aufgewölbt, so daß keine ebene Oberfläche mehr vorhanden war (Bild 2).

*Bild 2: Eisbildung an der Unterseite der aufgewölbten Platten*

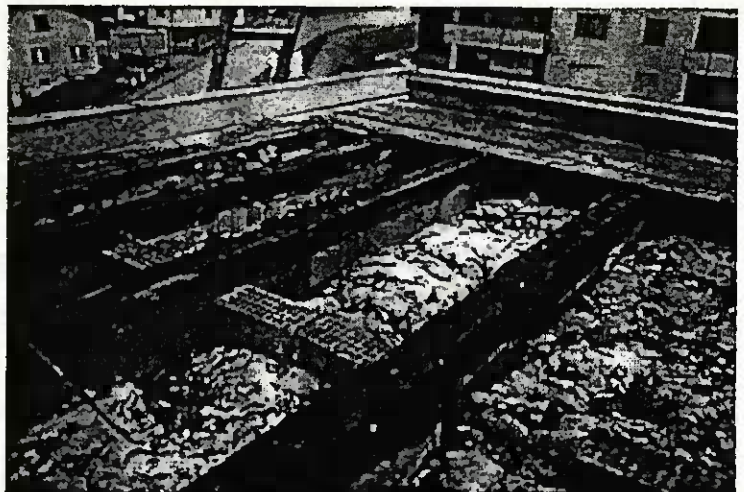
*Bild 1: Befallene Balken des Flachdaches; verbildete hornartige Fruchtkörper der Lagerfäulepilze*

Bei dem Dach fehlte eine wirksame Dampfsperre. So konnte nicht verhindert werden, daß der Wasserdampf aus den Wohnräumen an die kalten Balken und Holzschalungsbretter gelangte. Da keinerlei Be- und Entlüftungsöffnungen vorhanden waren, konnte der Wasserdampf nicht abgeführt werden. So kam es zur Feuchtigkeitsanreicherung der Balken und Schalungsbretter. Dadurch wurden sehr günstige Verhältnisse zur Entstehung und Entwicklung der Pilze geschaffen. Da es sich hier um dunkle Räume handelte, wurden die verbildeten (atypischen) hornartigen Fruchtkörper gebildet.

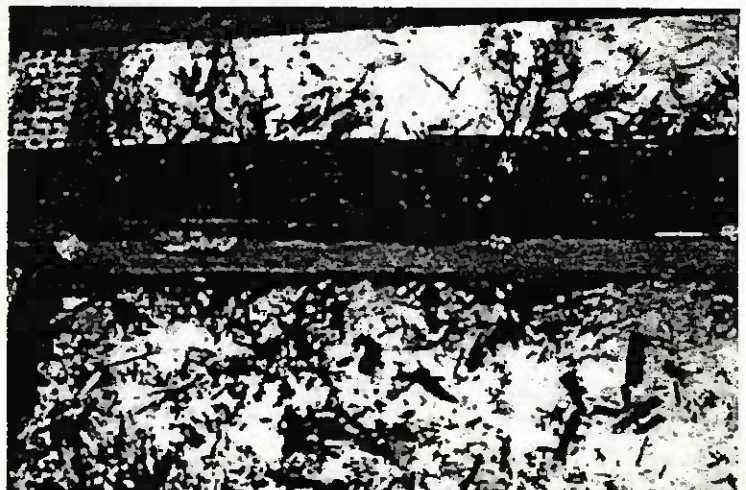
*Bild 2: Ansicht eines befallenen Balkens und der Fruchtkörper*

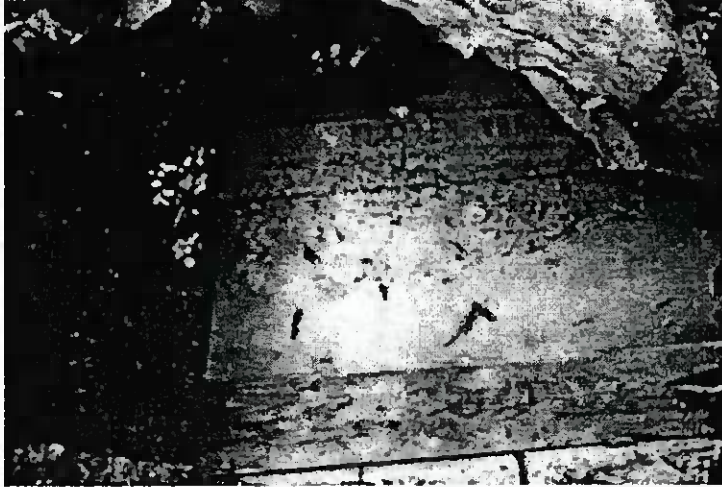
Die obere Seite der Gipskartonplatten war mit Schimmelpilzen bedeckt.

Bild 2: Schimmelpilz an der Oberseite der Gipskartonplatte

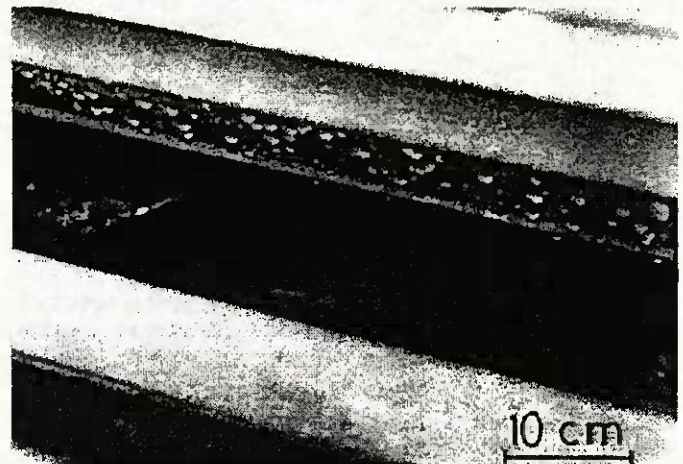
- An der Blechunterseite hingen dicke Wassertropfen (Bild 2).
- Durch abtropfendes Wasser war die Mineralfaserdämmschicht teilweise durchnässt.
- Die ursprünglich 10 cm dicke Dämmschicht hatte sich um zwei und mehr Zentimeter aufgestellt; sie lag oberseitig an der Trapezblechunterseite an.
- An den Holzpfetten hatten sich vereinzelt Schimmelpilze gebildet.

Bild 2: Wassertropfen an der Unterseite der Trapezblechendeckung

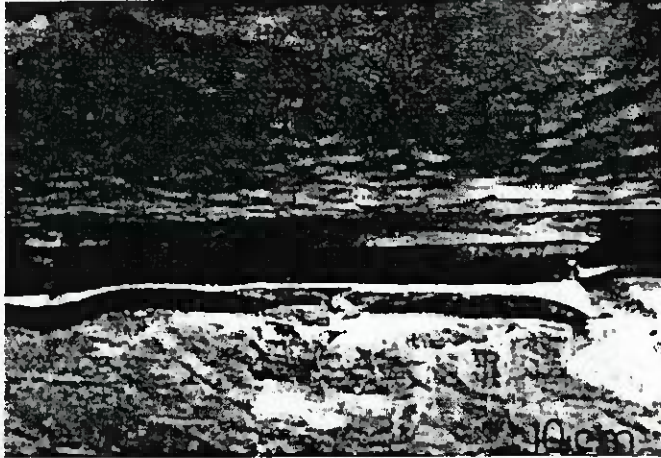
Bild 3: klaffende Fugen infolge fehlender Überlappung der Randleistendämmmatten.

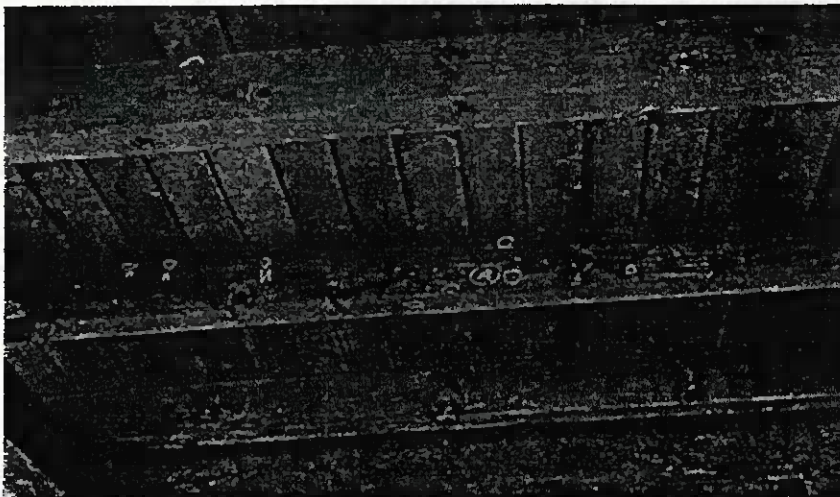
Bild 1: Untersicht der Balkenlage mit den markierten Ausfluglöchern

Nach Angabe des Bauherren sind nach und nach weitere Löcher aufgetreten. Er hat sie mit Kreide an den einzelnen Balken markiert. Die Markierungen sind auf den Fotos dokumentiert (Bild 1).

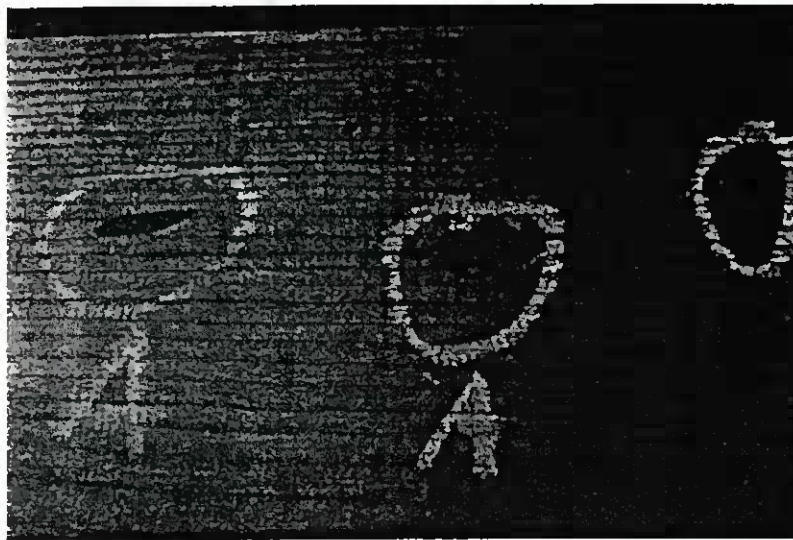
Aus dem Schnitt ist zu erkennen, daß die Fraßgänge bereits beim Einschnitt des Holzes vorhanden waren. Es sind senkrechte Schnitte durch die Fraßgänge, aber auch sehr schleifend verlaufende Schnitte zu sehen (Bild 2). Das Holzmehl ist sehr fest eingestopft, es läßt sich mit einer Nadel gerade noch entfernen.

Bild 2: Fraßgänge, ein Ausflugloch ist mit Bohrmehl verstopft

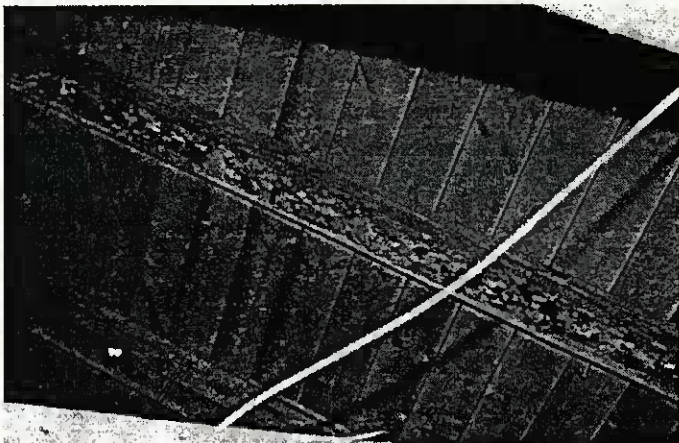
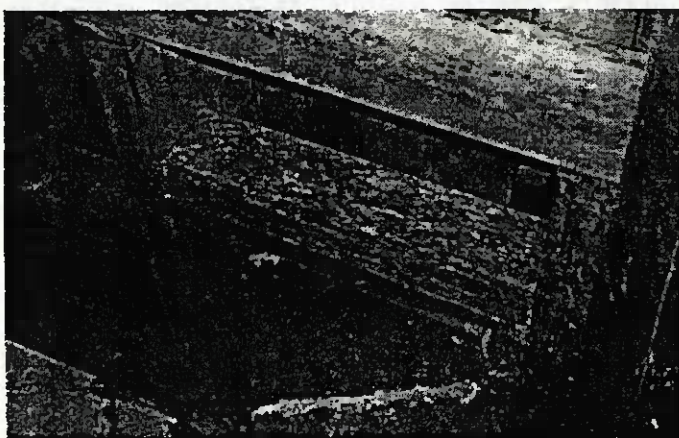
Bei diesen Holzteilen, Sparren, Pfetten, Pfosten, Riegel etc. ist in nahezu allen Bereichen und Räumen partiell ein starker, grauweißer bis schwärzlicher Pilzbefall vorhanden.

Es handelt sich hier um die Sporen von Schimmelpilzen, die wie ein Flaum die Hölzer bedecken, wobei interessant ist, daß auch innerhalb einzelner Holzteile Unterschiede in

Bild 1 & 2: Mit Schimmelpilz befallene Sparren

der Befallsstärke vorhanden sind: die weicheren und ehemals feuchteren Bereiche des Splintholzes zeigen einen deutlichen Befall, während direkt daneben im härteren und trockeneren Kernholz ein Befall nicht vorhanden ist.

Durch Anritzen war festzustellen, daß das Holz bereits direkt unter der Holzoberfläche schon keine Verfärbungen mehr aufweist und nach Augenschein gesund ist, was ebenfalls ein Hinweis auf die Pilzarten darstellt.

Die Ursachen hierfür liegen darin, daß die Hölzer entgegen der Forderungen der einschlägigen Holz- und Holzbaunormen bei ihrem Einbau eine deutlich über ca. 30 % Holzfeuchte liegende Einbaufeuchte gehabt haben müssen, da ansonsten eine derartige Pilzentwicklung, die offensichtlich durch die höheren Temperaturen im Frühjahr begünstigt wurde, nicht stattgefunden hätte.

Wie ausgeführt, ist die Schimmelbildung darauf zurückzuführen, daß die Hölzer beim Einbau zu feucht, bzw. zu nass waren. Insofern handelt es sich um einen Materialmangel. Eine Überprüfung der Holzfeuchtigkeit war im Rahmen der Holzbauarbeiten nicht erfolgt.

Bei diesen Arten von Pilzen handelt es sich nicht um Holzschädlinge. Aus der heute vorhandenen Holzfeuchtigkeit kann geschlossen werden, daß das Pilzwachstum beendet ist, die Pilzsporen sind zwischenzeitlich abgestorben.

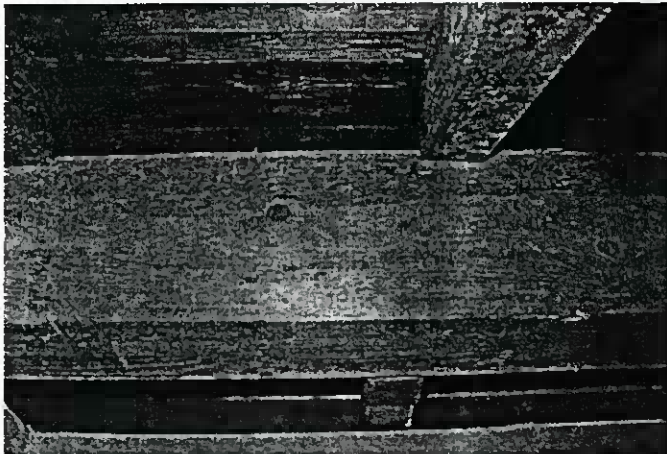
Das Holz des Dachstuhles des Wohnhauses zeigt in allen Raumbereichen einen partiellen Befall durch Schimmelpilze. Insgesamt liegt der Anteil der so befallenen Hölzer in

*Bild 3: Mit Schimmelpilzen befallene Mittelpfette*

einem Bereich von 30 bis 40 %.
