**Analyse und Bewertung  
von Schäden  
bei Holzkonstruktionen**

Prof. Dr. François Colling

Durchgeführt im Auftrage der  
Deutschen Gesellschaft für Holzforschung e.V., München

E - 96 / 14

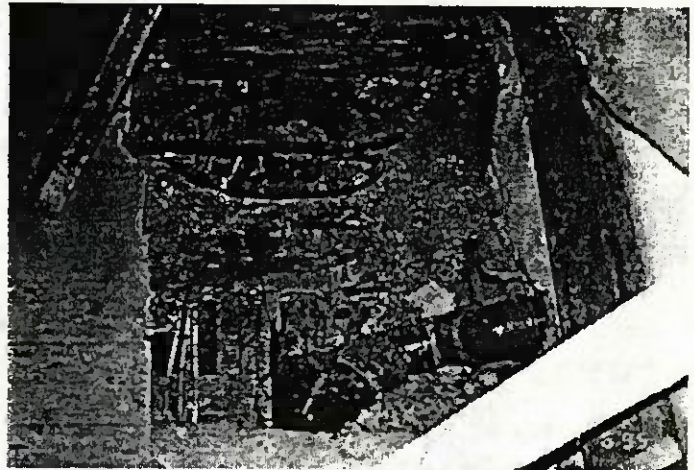
Die Fäulnis der Deckenbalken war im Bereich der Außenwand besonders ausgeprägt. In diesem Bereich befanden sich Abfallrohre (Ø 100 mm) mit den entsprechenden Anschlußstücken (Bild 1 und 2). Ein zu diesem Zeitpunkt genutzter Anschluß an eine Toilette war nicht vorhanden.

Bild 1 (oben) und 2 (unten): Verfaulte Balken mit Abflußrohr

Als Ursache der festgestellten Fäulnis wird ein über längere Zeit undichtiges WC-Entwässerungsrohr vermutet. Das ausgetretene Wasser wurde von der Schüttung aufgenommen und an die Holzbalken weitergegeben.

Infolge der ständigen Feuchtebeanspruchung kam es im Holz zu einem Pilzbefall, der sich weiträumig fortpflanzte.

Wegen der Speicherfähigkeit der porösen Schüttung wurde die Undichtigkeit nicht bemerkt.

Bedingt durch die weit fortgeschrittene Fäulnis ist die Standsicherheit nicht mehr gegeben. Eine grundlegende Sanierung des Traggerüsts unter Einschaltung eines Tragwerksplaners ist unverzichtbar. Sämtliche tragende Teile sind soweit freizulegen, daß ihre Funktionstüchtigkeit überprüft werden kann.

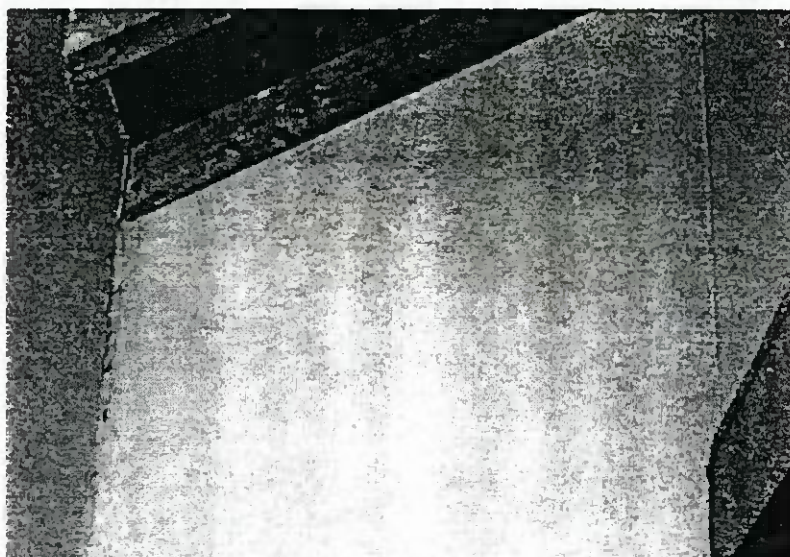
Mit Beginn der ersten Heizperiode bildeten sich über den senkrechten Plattenstößen im Abstand von 1,25 m und in den Raumecken Risse in der Rauhfasertapete (Bild 1).

*Bild 1: Risse an dem Beplankungsstoß und der Raumecke*

In den Verarbeitungsrichtlinien der herstellenden Firma wird ausdrücklich darauf hingewiesen, daß die zementgebundenen Holzspanplatten zu denjenigen Holzwerkstoffen gehören, die infolge Feuchtigkeitsaufnahme und -abgabe „arbeiten“. Diese Bewegungen müssen in der Fuge und an den Befestigungsstellen aufgenommen werden.

Nach den Verarbeitungsrichtlinien sollten die Schraubenabstände an den Plattenrändern max. 150 mm betragen, damit die Bewegungen auf ein Minimum reduziert werden können. Diese Vorgabe wurde nicht eingehalten, somit waren die Platten nicht ausreichend kraftschlüssig miteinander verbunden.

Dadurch verhielt sich jeder Plattenstoß wie eine Bewegungsfuge, die sich bei Schwindverkürzungen öffnet. Die vorhandenen Fliesen und Tapeten konnten die Dehnungen im Fugenbereich nicht aufnehmen und sind gerissen.

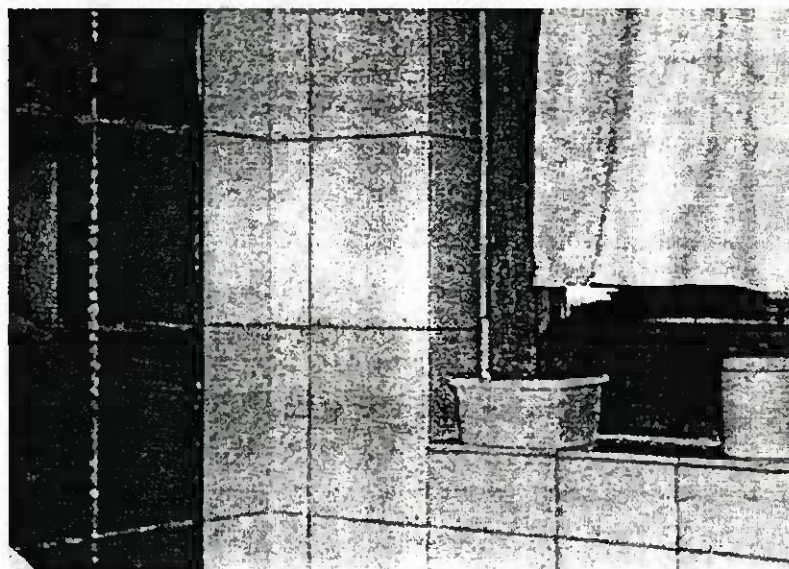
An den horizontalen Plattenstößen zeichneten sich an den Wandoberflächen ebenfalls Risse ab. An den gefliesten Wänden des Badezimmers und der Toilette traten die Risse ebenfalls auf. Zusätzlich wölbten sich die Fliesen auf oder lösten sich vom Untergrund (Bild 2).

Zur Reduzierung der feuchtebedingten Verformungen empfiehlt die Herstellerfirma grundsätzlich den Einsatz von grundierten Platten (Tiefengrund: lösungsmittelfrei, hydrophobierende Spezialdispersion) auch in Räumen mit normalem Raumklima.

Dieser Empfehlung wurde nicht nachgekommen.

*Bild 2: Risse sowie abgelöste Fliesen im Badezimmer*

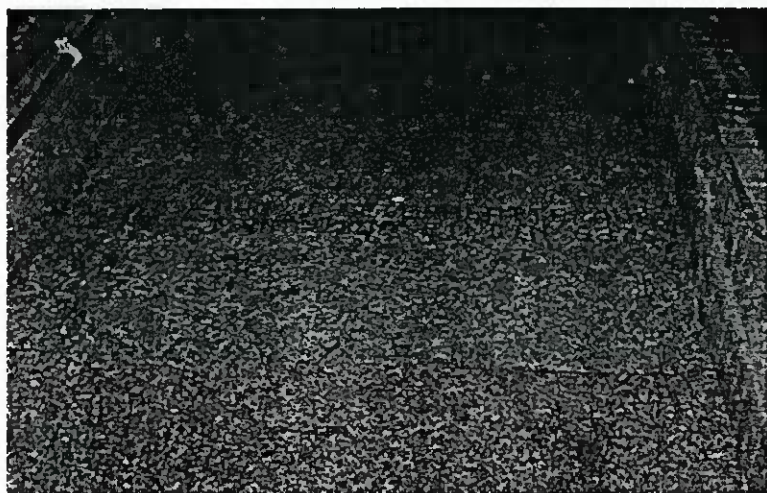
Zum Zeitpunkt der Besichtigung waren im Dachgeschoß des Wohnhauses bereits alle Holzdecken montiert, so daß eine Begutachtung der Spanplatten nur vom Spitzboden aus erfolgen konnte. An den Spanplattenunterseiten wurde ein unterschiedlich starker

*Bild 1: Schimmelpilzsporen an der Spanplattenunterseite  
Kennzeichnung V 100 E1 DIN 68763*

Pilzbefall festgestellt, wobei es sich hierbei nach Augenschein um weniger gefährliche Schimmelpilze handelt.

Die erhöhte Feuchtigkeit hätte durch verschiedene Umstände bedingt sein können. Zum einen durch Tauwasserbildung aus der Dachbelüftung, Tauwasserbildung infolge einer undichten Dampfsperre, oder durch den Einbau von witterungsbedingt feuchten Platten. Im vorliegenden Fall sind, infolge einer Befeuchtung bei der Montage, Bereiche des Spanplattenunterdaches so naß geworden sind, daß in der Folgezeit die Schimmelbildung entstand.

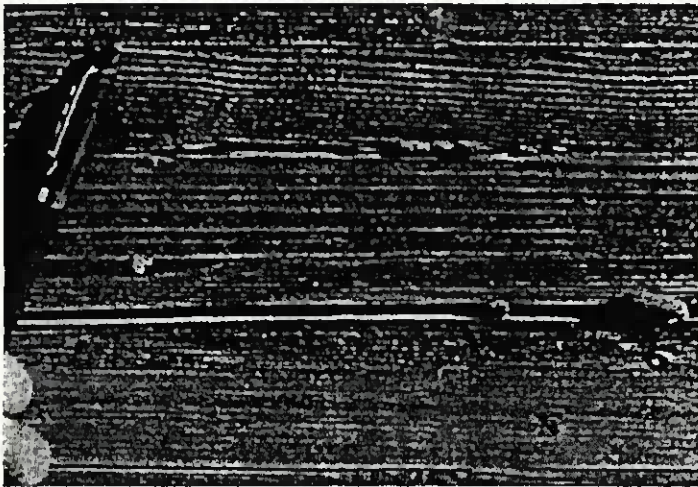
Bei der genaueren Untersuchung der Holzleimbinder wurden an 15 Stellen aus Rissen austretende Fruchtkörper von offensichtlich im Holz lebenden Pilzen vorgefunden (Bild 5). Diese Fruchtkörper hatten infolge ihres Austritts aus Holzrisen längliche Gestalt, waren von gelblich-bräunlich-rötlicher Farbe und zeigten an ihrer Unterseite meist lamellenartige Einbuchtungen. An vielen Stellen auf der Oberfläche der Holzleimbinder wurden mit einem spitzen Messer Einschnitte in das Holz gemacht und dabei oft eine sehr weiche Konsistenz angetroffen, welche offensichtlich Fäule, d. h. Pilzbefall, anzeigt. Der Umfang des Pilzbefalles wurde nicht exakt eingegrenzt, denn eine solche Bestimmung der Ausbreitung des Pilzbefalles war hier überflüssig: Aus der Zahl und Verteilung der vorgefundenen Fruchtkörper war zu schließen, daß alle acht Brettschichtbinder in weiten Teilen von Pilzen befallen sind.

*Bild 4: Fruchtkörper, die wegen ihres Austretens aus Holzris- sen eine längliche Gestalt haben*

Eine Möglichkeit, den Schaden unter völliger oder teilweiser Belassung der Binder als Tragsystem zu beheben, wurde nicht gefunden. Notwendig ist also die Erstellung einer neuen Tragkonstruktion. Denkbar wäre allerdings, an einer neuen Tragkonstruktion die derzeitige Holzkonstruktion zu befestigen. Damit der Pilzbefall in den verbliebenen Bin- derteilen gestoppt wird, müßten in diesem Fall durch bekämpfende chemische Holz- schutz-Maßnahmen die vorhandenen Pilze abgetötet werden. Auch müßten die verblei- benden Binderteile so eingebaut werden, daß sie künftig trocken bleiben.

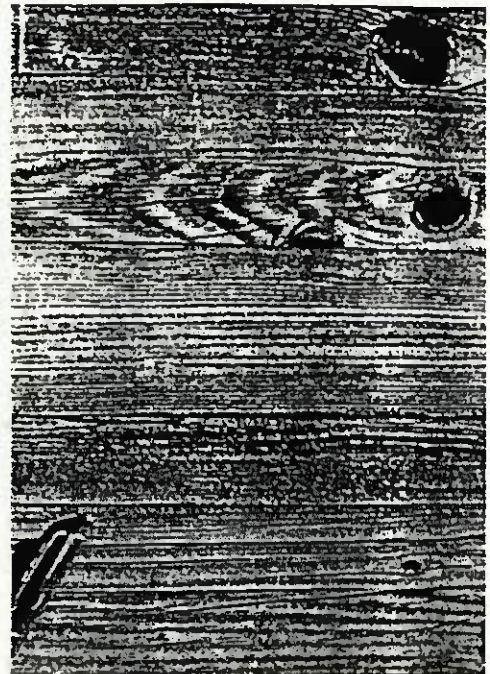
Die Holzleimbinder wiesen nach fünf Jahren an den seitlichen Flächen sehr viele, relativ feine Risse und in geringerer Anzahl auch weit klaffende Risse auf (Bild 3).

Die gewählte Oberflächenbehandlung der Brettschichtbinder konnte als Dünnschichtlasur nur etwa ein Jahr lang die Holzoberfläche vor Witterungseinwirkung schützen. Danach war der Schutzfilm so abgebaut, daß nur noch der ins Holz eingedrungene chemische Schutz verblieb. Eine solche Holzoberflächenzone behindert aber die witterungsbedingte Feuch- tigkeitsaufnahme und Feuchtigkeitsabgabe der Binder zu wenig, so daß einerseits die vielen feinen Risse als Folge der Bewitterung und die weitklaffenden Trockenrisse als Folge von Eigenspannungen im Binderquerschnitt auftreten.

In die Risse kann Niederschlagswasser eindringen. Weil das gewählte Holzschutzmittel als Anstrich-Imprägnierung in Fichtenholz maximal wenige Millimeter tief eindringt, fin- den holzerstörende Pilze in den tiefreichenden Rissen im ungeschützten, feuchten Holz einen guten Nährboden.

*Bild 3: Feine und weit klaffende Risse an der seitlichen Fläche eines Brett- schichtholzbinders*

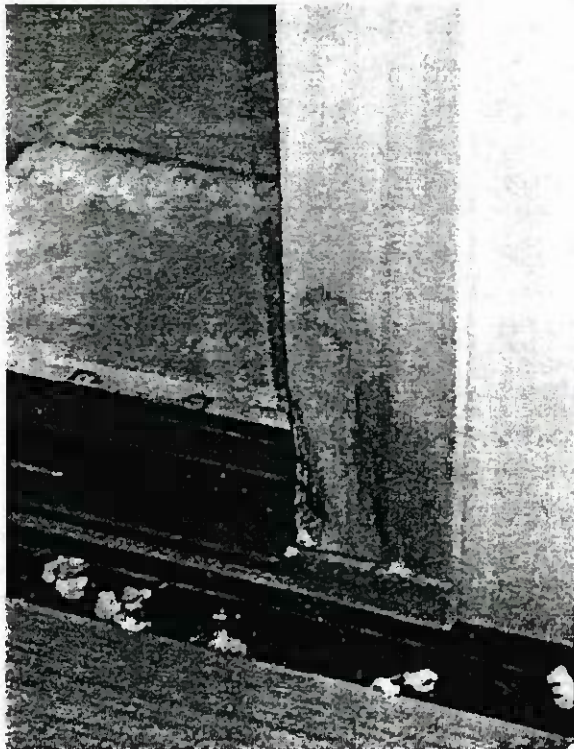
An zwei Stellen ist das Stirnholz verfault. Beide Male handelt es sich um Fäulnis wegen starker Wasseraufnahme über die Stirnholzflächen von unten, und zwar im Bereich der Bodenanschlüsse (Bild 1). An einem Fruchtkörper auf der Westseite ist zu erkennen, daß es sich beim Fäulnisverursacher um den Pilz Tannenblättling (*Gloeophyllum abietinum*) handelt, einen üblichen Schädling, der an unsachgemäß verbautem Fensterholz auftritt. An weiteren Hirnholzanschlüssen ist eine Hinterwanderung des Anstrichs durch Wasser zu erkennen. Baldige Fäulnis ist auch hier zu erwarten (Bild 2).

*Bild 1: Fäulnis an einem Türstock;  
Wasserspuren sind deutlich erkennbar*

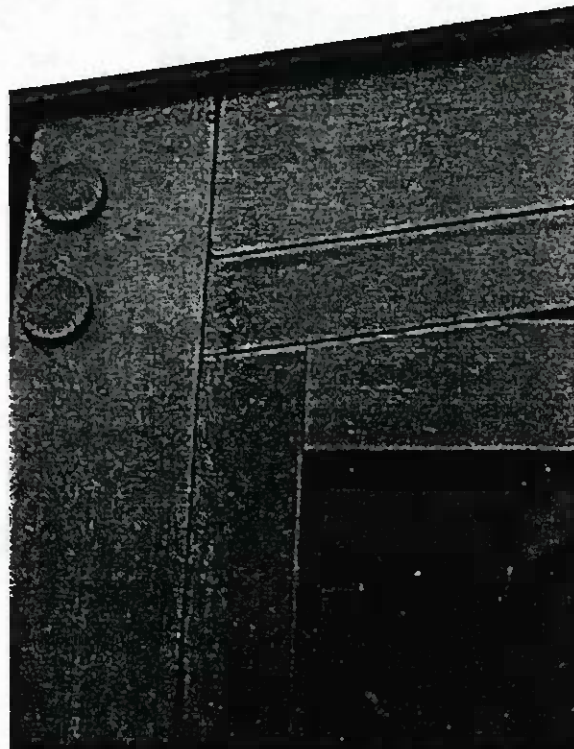
*Bild 2: Spuren eingedrungenen Wassers an der  
Stirnkante des unteren Frieses*

Die Löcher sind entstanden, weil sich in den unteren Friesen Feuchte angesammelt hat, möglicherweise aus dem angrenzenden Fliesenboden, der frisch verlegt war. Auch kann durch das an den Scheiben ablaufende Kondensat Feuchte in die unteren Querfriesen eingedrungen sein. Diese Feuchte hat sich unter der Anstrichschicht angesammelt und einen Druck ausgeübt, der dann zu einem Aufplatzen der frischen Anstrichschicht geführt hat im mikroskopischen Bereich:

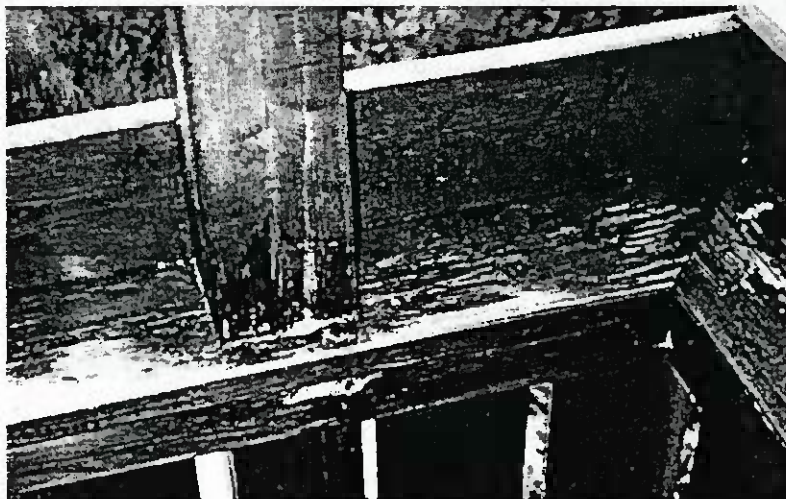
Die Hängestützen der Balkone durchdringen die Brüstungselemente. Offensichtlich läuft das Regenwasser an den Stützen jeweils bis zum nächsten unteren Brüstungselement. Dort sammelt sich das an den Stützen ablaufende Wasser und dringt über das Hirnholz in die Bretter und Kanthölzer ein (Bild 2).

*Bild 2: starke Fäulnis an der Hängestütze sowie am Brüstungselement*

In der Balkonkonstruktion fällt von oben nach unten immer mehr Wasser an. Daher ist der unterste Balkon am meisten durchfeuchtet und dementsprechend auch am meisten verfault.

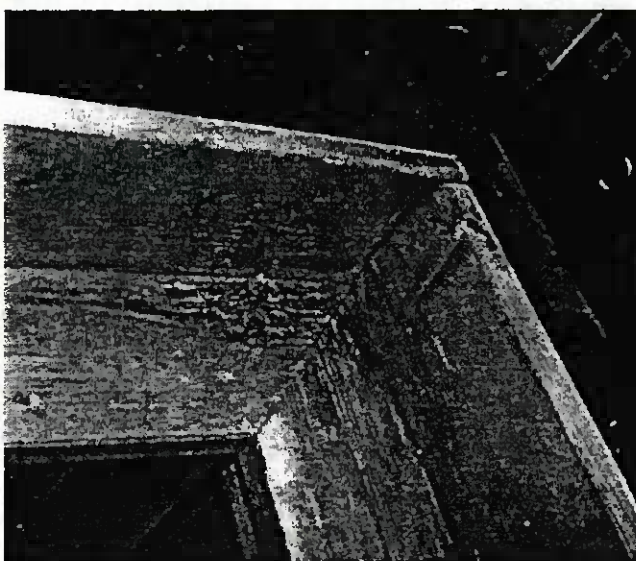
Angesichts der Verstöße gegen die Regeln des konstruktiven Holzschutzes wurde auch untersucht, ob wenigstens eine chemische Vorbeugung vorgesehen wurde. Laut der Analyse der entnommenen Holzproben ist jedoch ein chemischer Holzschutz nicht vorhanden.

*Bild 3: Pilzbefall an der durchfeuchteten Ecke des Brüstungselementes*

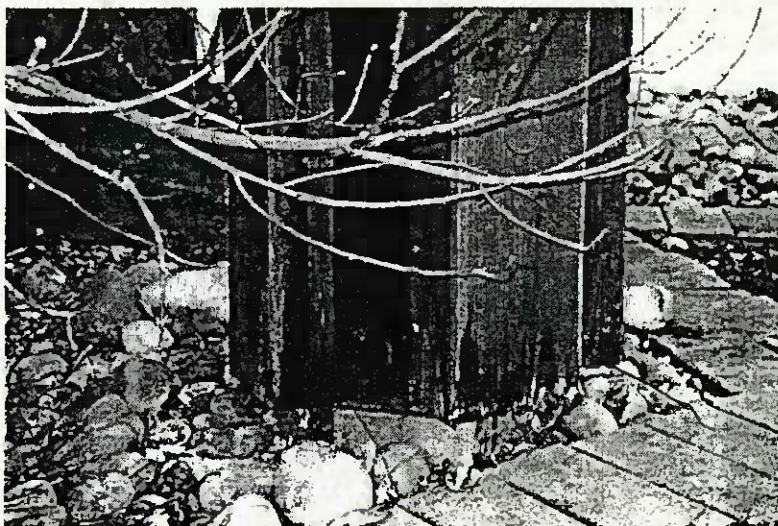
Bild 1: Stützenfuß mit Holzerstörung, zu nahe am Boden

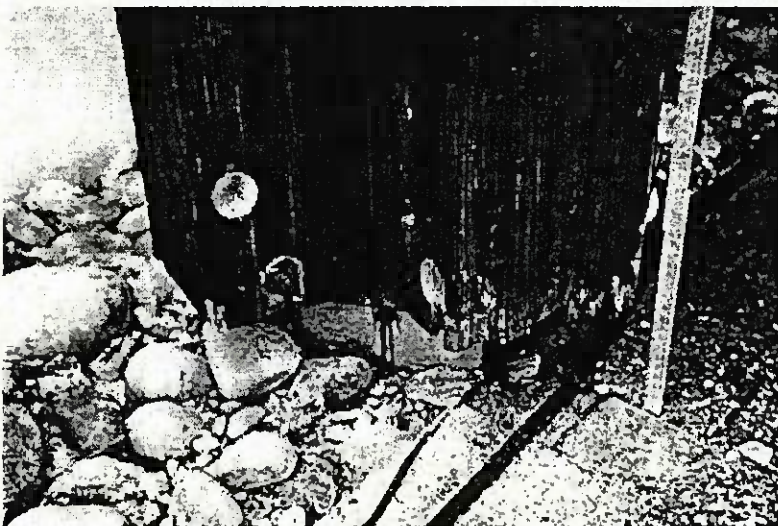
Zur Bestimmung der Art und des Umfanges des Pilzbefalles wurden verschiedene Proben aus den Stützen entnommen, die schwarze Verfärbungen und Braunfäuleschäden aufwiesen (Bild 2).

Eine Untersuchung der Holzproben erbrachte den Nachweis, daß die braun verfärbten Holzproben von holzerstörenden Pilzen, Bakterien und Amöben befallen sind. Das Auftreten der Amöben ist ein Anzeichen, daß die Stütze, aus der die Probe stammt, in dem unteren Bereich einem starken Erdkontakt ausgesetzt war. Die Bakterien sind ein Indikator dafür, daß das Holz zeitweise sehr naß gewesen sein muß.

Bild 2: Stützenfuß mit Holzerstörung, Entnahmestellen für Untersuchungen

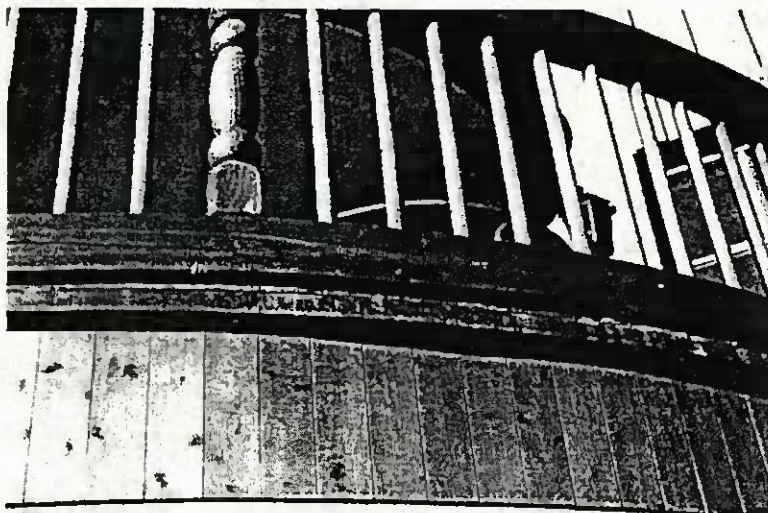
An dem Balkon zeigen die äußeren Decklamellen in nahezu allen Bereichen unschöne Absplitterungen, Abplatzungen sowie Rissbildungen (Bild 1), die zumindest teilweise bereits kurz nach der Herstellung vorhanden gewesen sein müssen. Vereinzelt wurde versucht, Absplitterungen mit Hilfe von Verschraubungen und Leim nachträglich auszubessern.

*Bild 1: Ansicht des Balkons und der Risse in der Decklamelle*

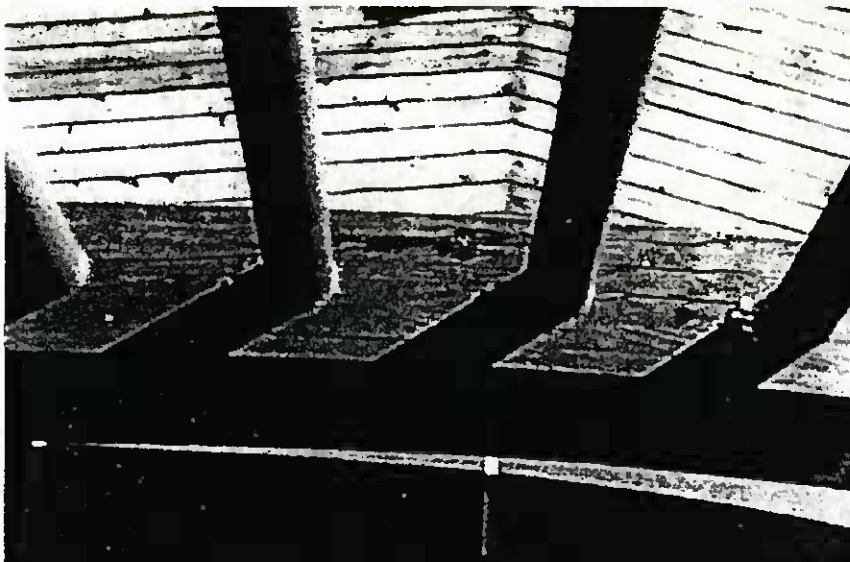
Auf den sichtbaren Oberseiten der beiden Gurte zeigen sich tiefe und klaffende Risse, die schräg über die Einzellamellen und zum Teil auch im Bereich der Leimfugen verlaufen. Ebenso problematisch bei der Balkonkonstruktion ist die Einbindung der Geländerstakketen in den Brettschichtholzgurt, da sich dort durch das Schwinden der Stakketen Fugen gebildet haben.

Diese Risse und Fugen bilden bei der freien Bewitterung des Balkons erhebliche Schwachstellen, da eindringendes Wasser nur sehr langsam wieder entweichen kann (Bild 2 & 3).

Teilweise wurde wenig sachgemäß versucht, die Risse und Fugen mit Silikon auszubessern und sie so gegen eindringendes Wasser abzudichten.

*Bild 2: Typische Rißbildungen an der Oberseite des unteren Brettschichtholzbinders; Pilzbildung an der Einbindung der Stakketen*

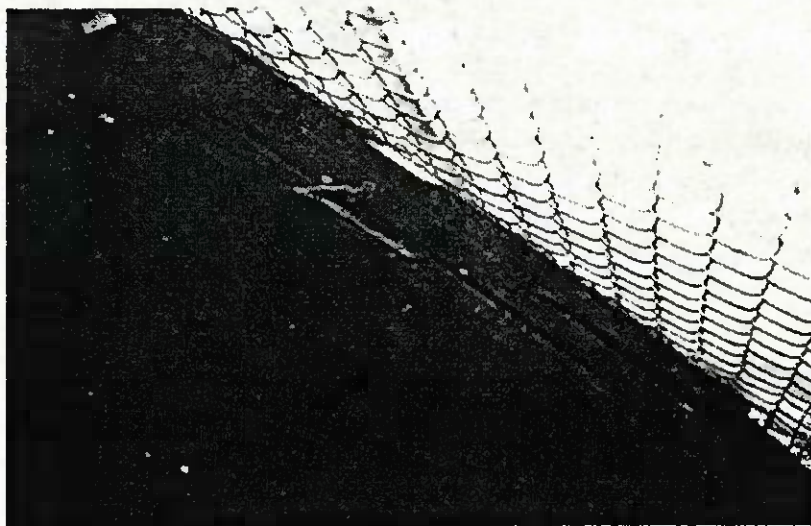
Nach einer Standzeit von vier Jahren wurde erstmals im Bereich der obersten Pfostenenden ein Pilzfruchtkörper festgestellt. In der Folgezeit wurden dieselben Fruchtkörper auch im obersten Bereich einiger Dreigelenkbogenbinder festgestellt.

Nach einer Untersuchung der entnommenen Fruchtkörper handelt es sich um einen Befall durch den Zaunblättling (*Gloeophyllum sepiarium*).

*Bild 1: Fruchtkörper des Blättlings im Bereich der 2. und 3. Lamelle von oben, aufgegangene Keilzinkenverbindung in der obersten Lamelle*

Die Fruchtkörper des Blättlings konnten bei den befallenen Brettschichtholzbindern im Bereich der oberen drei Lamellen festgestellt werden. Teilweise sind in der obersten Lamelle Keilzinkenverbindungen aufgegangen. (Bilder 1 & 2). Die Holzfeuchte der oberen drei Lamellen betrug mehr als 100 %. Die vierte und fünfte Lamelle hatten eine Feuchte zwischen 40 und 25 %. Die Feuchte der übrigen Lamellen betrug zwischen 18 und 20 %.

Der Pilzbefall ist eindeutig auf die Nichtbeachtung des baulichen Holzschutzes zurückzuführen. Bei einer Schutzmittelbehandlung der Binder wie in diesem Fall muß ein optimaler baulicher Holzschutz vorgenommen werden. Die Oberseiten der Binder sowie die oberen Stirnseiten der Pfosten hätten unbedingt abgedeckt werden müssen, z.B. mit einer Blechabdeckung. Da dies nicht erfolgte, konnte das Niederschlagswasser bei den

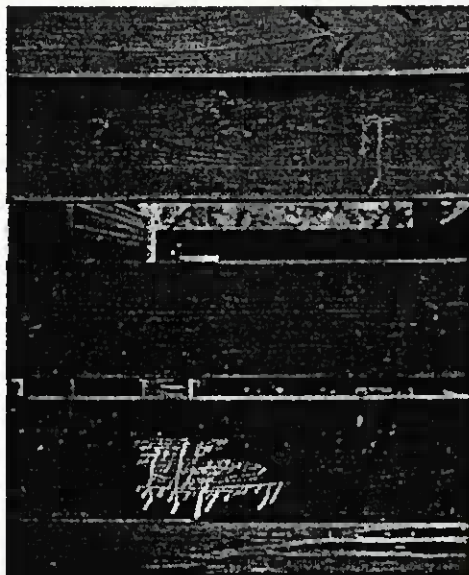
Bild 2 (unten): starker Harzfluß bei Balkonbrettern

Ursächlich für den vorgefundenen Zustand ist die Verwendung von nicht ausreichend abgelagertem bzw. trockenem Holz. Hier ist insbesondere das Douglasienholz mit seinem hohen Harzanteil und den vielen Harzgängen besonders empfindlich.

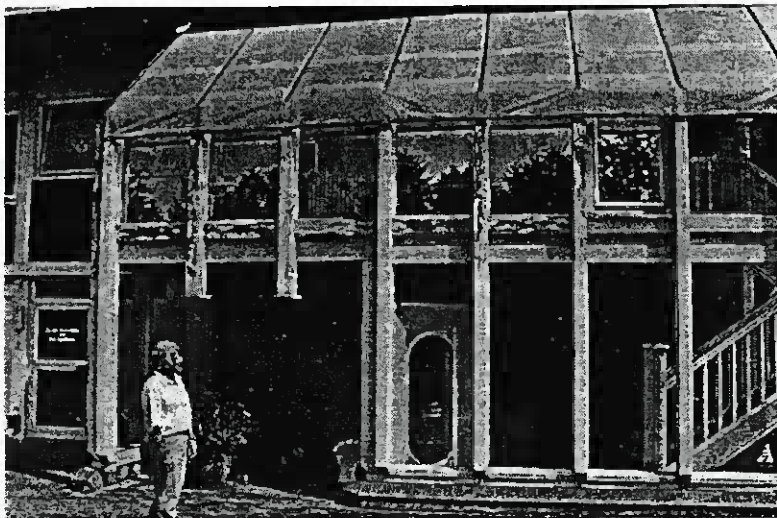
Bild 1: Ansicht des wintergartenähnlichen Anbaus und der Anstrichschäden

Im Erdgeschoß befindet sich neben einem Windfang in der Breite von 3 Stützenfeldern der seitliche Eingang zum Treppenhaus. Wegen eindringendem Niederschlagswasser ist die Dachschräge des Anbaus schon frühzeitig mit einer lichtdurchlässigen Plane abgedeckt worden. Die planmäßig vorgesehene Abdeckung der oben frei liegenden Hölzer und der Anschlußknickpunkte mit Zinkblechen wurde bis heute nicht ausgeführt.

Im vorliegenden Fall führten mehrere, zusammenwirkende und sich negativ ergänzende Faktoren und Umstände zu den heute noch vorhandenen Schäden. Am schwerwiegendsten wirkte es sich dabei aus, daß die Holzkonstruktion, d.h. die Sparren mit den Knickpunkten beim Dach und bei den vertikalen Stützen mit allen Anschlußbereichen nicht rechtzeitig abgedeckt wurden, obwohl dies entsprechend der Planung eindeutig vorgesehen war.

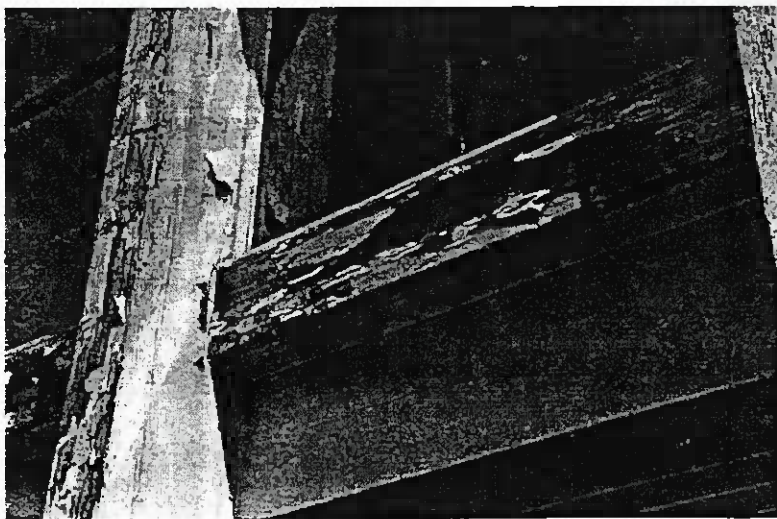
Bild 2: Anstrichschäden im linken oberen Eckbereich des Anbaus

Die Oberflächen der im Freien liegenden Hölzer sind in einem äußerst schlechten Zustand. Auffallend ist hierbei, daß dies gerade für die Bereiche zutrifft, die mit dem „Bootslack“ gestrichen sind. Hier ist der Anstrich, bestehend aus farblosen Lack und anhaftender weißer Farbe großflächig abgeblättert oder lose (Bild 2).

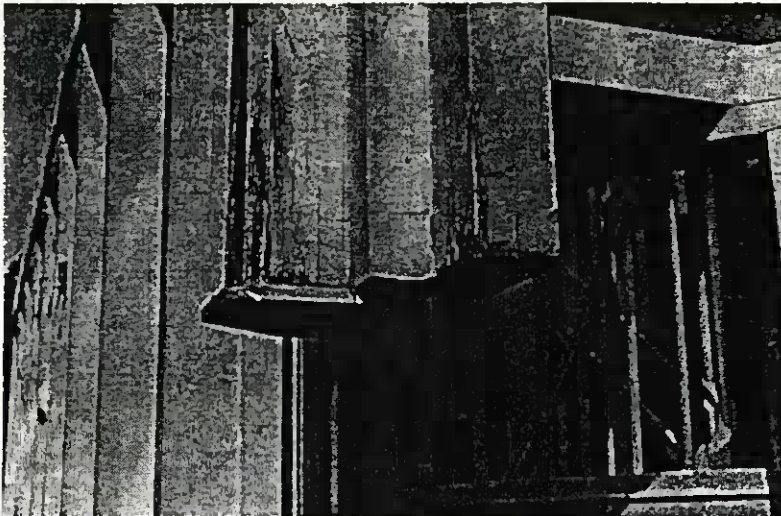
*Bild 3: Detail des zerstörten unteren Bereichs des Hängepfostens*

Im Außenbereich traten zudem Feuchteschäden aufgrund von nicht materialgerechten Konstruktionsdetails auf, wie z.B. die von unten abgedeckten Hängepfosten, bzw. wären noch zu erwarten (Stützenfüße, fehlende Simse, Stützenköpfe).

Die Schäden an den Enden der Hängepfosten können auf einfache Weise dadurch beseitigt werden, daß die Pfosten bis in die Bereiche von gesundem Holz (geschätzt ca. 20 bis 30 cm) gekürzt werden. Die neuen Enden sind, unabgedeckt, anzuschrägen und mit Tropfnasen zu versehen. Die gesamten Stirnholzflächen sind mit einem fungiziden Holzschutzmittel zu imprägnieren.

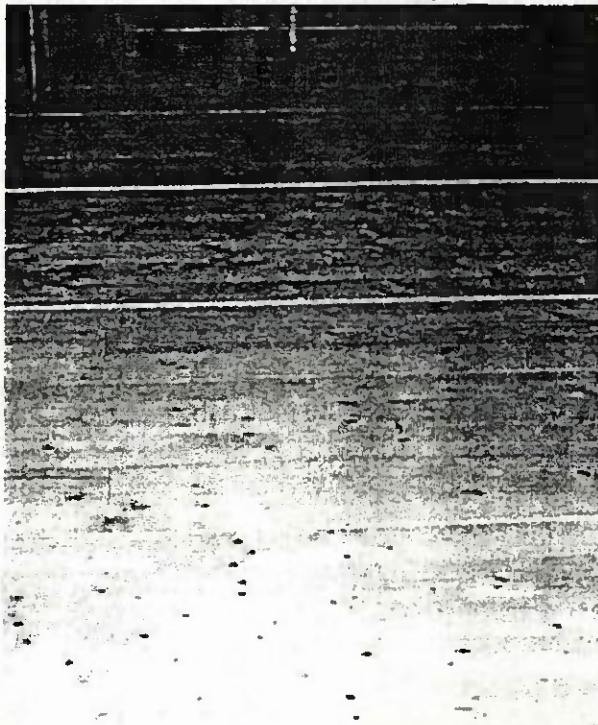
*Bild 1: Zu Tafeln verklebter Dielenfußbodens, in unregelmäßigen Abständen breite Abrißfugen*

Holz arbeitet, d.h. Holz quillt und schwindet je nach Feuchteauf- oder -abnahme. Im Bauwesen macht sich vor allem der Schwindprozeß negativ bemerkbar. Er führte zu einer Reduzierung der Holzabmessungen, im Dielenbodenbereich und folglich zur Fugenbildung. Die Fugen pro Brett würden auf jede Fuge des Bodens verteilt nur 23,1 mm/19 Bretter = 1,2 mm betragen. Dies wäre materialbedingt und unvermeidbar.

Der Fußboden ist in der jetzigen Form nicht brauchbar. Aus diesem Grund ist der Boden zu erneuern. Die Sanierung kann entweder durch den Austausch des vorhandenen Belages, incl. Abschleifen und Versiegeln mit einem nichtverklebenden Mittel, oder durch die Verlegung von Fertigparkettdielen auf den mangelhaften Dielenboden erfolgen.

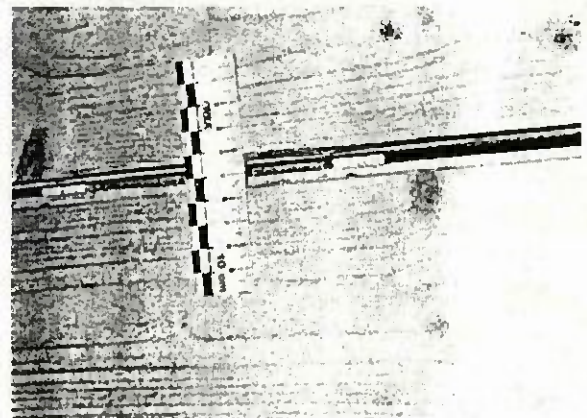
*Bild 2: Geöffnete Fuge über Deckenbalken und darauf angebrachten Glattkantbrettern*

DIN 1151 durch die Feder auf der Unterkonstruktion befestigt. Die Längsstöße einzelner Dielenbretter sind ohne Auflager, d.h. schwebend angeordnet. Die freien Enden lassen sich im Bereich der offenen Fugen kräftig, um mehr als 11 mm nach unten, durch Trittbelastung verformen.

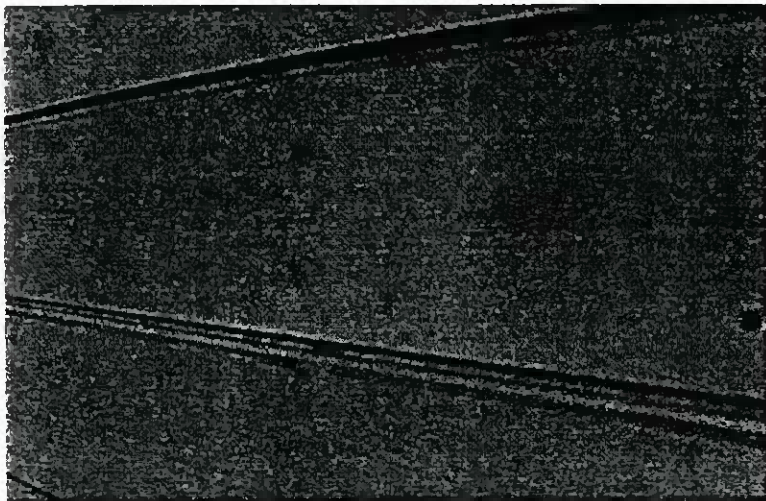
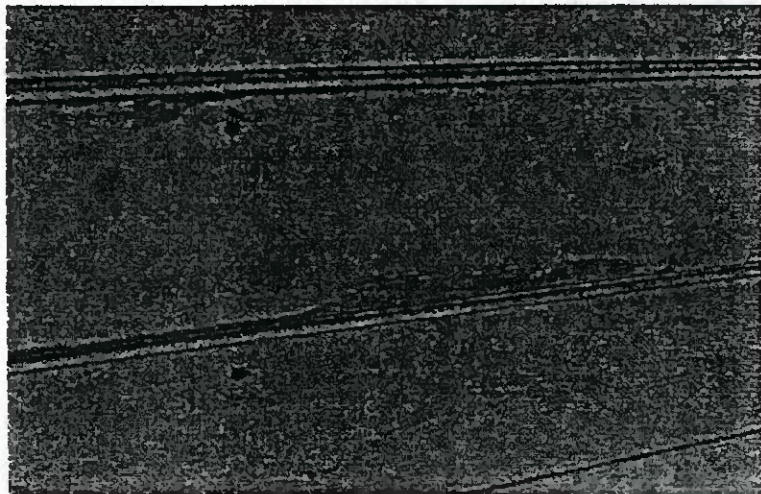
Für die angesprochenen Kanten, von denen die primären Schäden ausgehen, gilt für alle Bereiche, daß sie so scharfkantig sind, wie sie bei der Fertigung die Hobelmaschinen verlassen haben. Dies führte hier auch zu den größten Schadstellen, da der Lasuranstrich in diesen Bereichen nicht in einer ausreichenden Dicke aufzubringen war.

Auf Bildern 2 & 3 sind die typischen Farbablösungen im Bereich der horizontalen Kanten, ebenso wie die mangelhafte Haftung des zusätzlich zu dünnen Anstriches sichtbar, bei

*Bilder 2 & 3: Detailansichten der Farbablösungen an den Kanten der Profilbrettschalung*

Der Mangel läßt sich dadurch beseitigen, daß die Außenverschalung bei gleichzeitiger Abrundung der Kanten sorgfältig abgeschliffen und ein korrektes und komplettes Anstrichsystem, bestehend aus Bläueschutz, Grundierung und 2-fachem Endanstrich, aufgebracht wird.

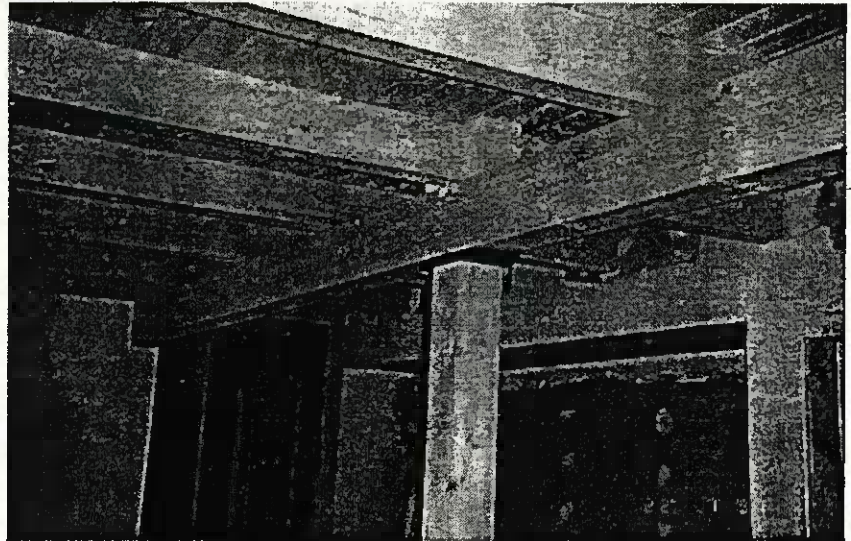
Die Deckenbalken sind z.T. als Einfeldträger mit einer Stützweite von  $l = 3,2$  m und z.T. als 3-Feldträger mit Stützweiten von 3,2/1,25/3,25 m ausgeführt (Bild 1).

Bild 1: Unteransicht Decke

Beim Begehen der Decke auf den Gehwegplatten spürt man, wenn auch nur schwach, leichte Schwingungen der Geschoßdecke. Beim Wippen auf den Füßen sind die Schwingungen, auch Nachschwingungen, deutlicher zu spüren, sowohl bei den Durchlaufbalken im Bereich des Wohnzimmers als auch – und stärker – bei den Einfeldbalken im westlichen Giebelzimmer. Durch die Belastung eines im OG springenden Mannes auf die Balkendecke ist im EG eine Verformung des einzelnen Balkens deutlich zu erkennen. Dies wird vom Bauherrn reklamiert, er sieht darin einen Mangel.
